# Vehicle Inspection Report

ยี่ห้อ/รุ่น (Make/Model): HONDA ACCORD	วันที่ตรวจสอบรถยนต์ (Date of Inspection): 26-09-60
เลขตัวถัง (VIN): MRHCP26408P400974	เลขค่าขอบริการ (Job No.) : I017/066-004
เลขเครื่องยนต์ (Engine No.): K24Z28P01609	Vehicle Picture:

ปีผลิต (Build Date): 2008	
สี (Color) เทา	
เลขไมล์ (Mileage): 162620	
เลขทะเบียน (No. Plate): ขห-9302	
ทะเบียนหมดอายุ (Registration Expiry): 27 ก.พ. 61	
ชื่อลูกค้า Customer Name:	
ที่อยู่ (Address):	
โทรศัพท์ (Tel):	
สถานที่ตรวจสอบรถ (Inspection Place): A USED CAR

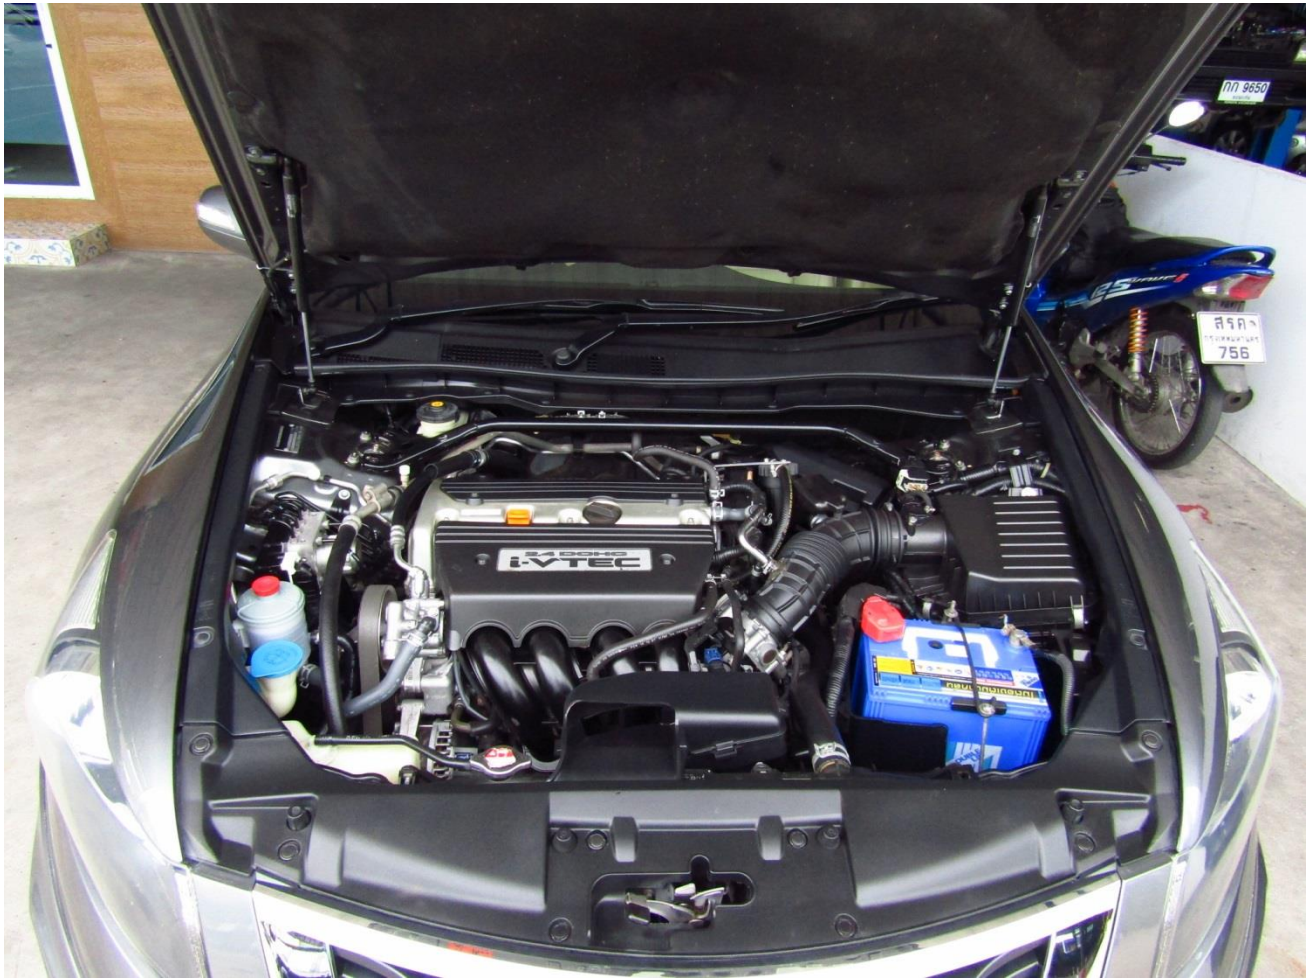
ภาพห้องเครื่อง - Engine Bay Visual Details:

เครื่องยนต์ไม่พบการรั่วซึม No any leak on engine	ใช่

การรั่วไหลของน้ำมัน Fluid Leaks	ไม่มี
