Vehicle Inspection Report

สรุปผลการตรวจสอบ (Inspection Summary)

ยี่ห้อ/รุ่น (Brand/Model): TOYOTA HILUX REVO SMART CAB PRERUNNER	วันที่ตรวจสอบรถยนต์ (Date of Inspection): 13-03-62
หมายเลขตัวถัง (VIN): MR0CB8DC200260721	เลขคำขอบริการ (Job No.): I019/008-018
หมายเลขเครื่องยนต์ (Engine No.): 2GD4448787	Vehicle Picture:
ปีที่ผลิต (Build Date): 2018

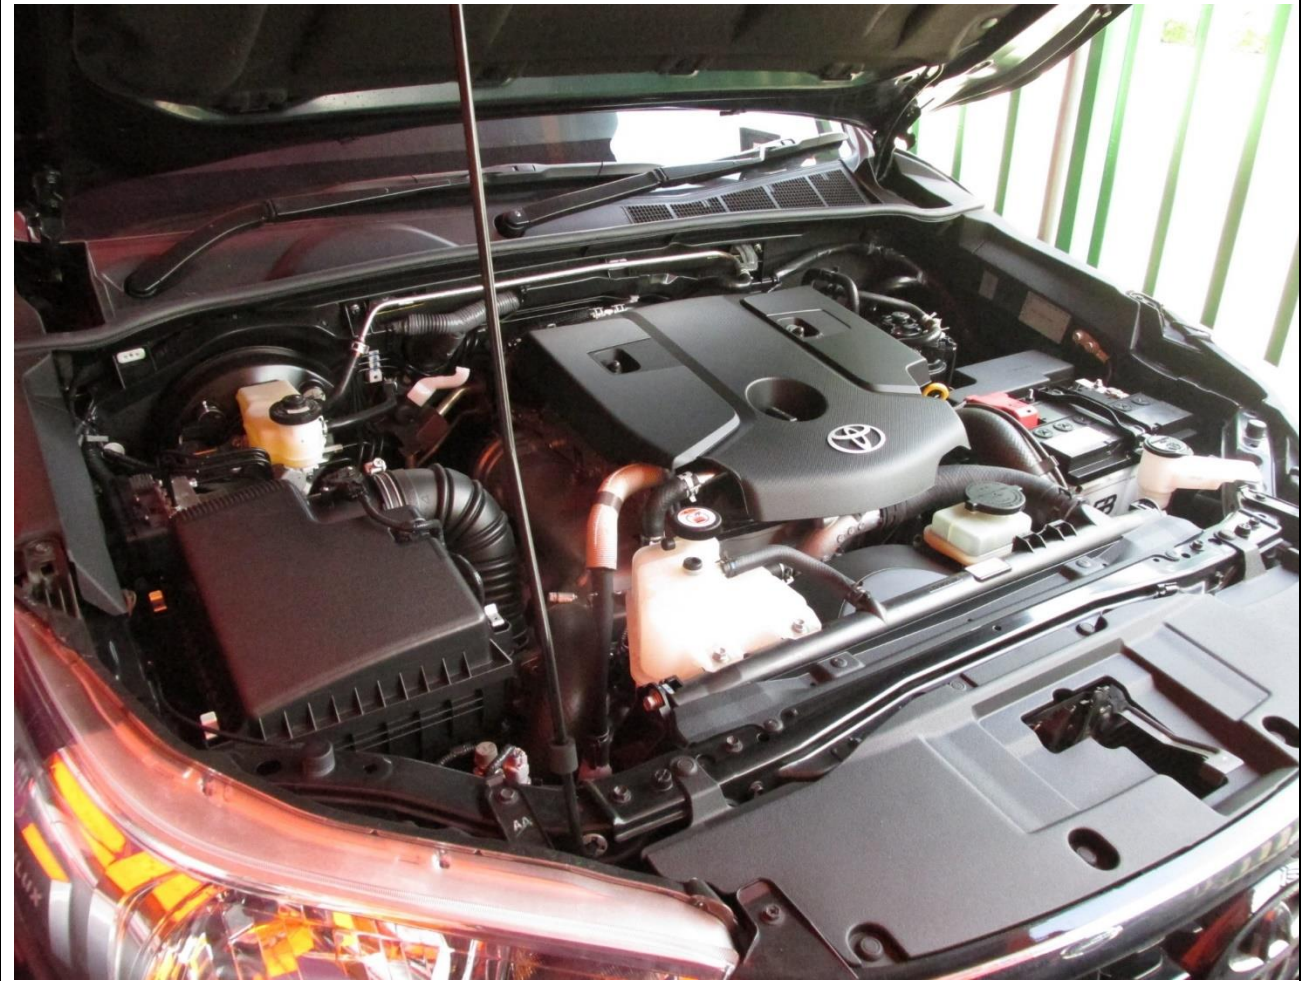
ภาพห้องเครื่อง - Engine Bay Visual Details:

เครื่องยนต์ไม่พบการรั่วซึม No any leak on engine	ใช่

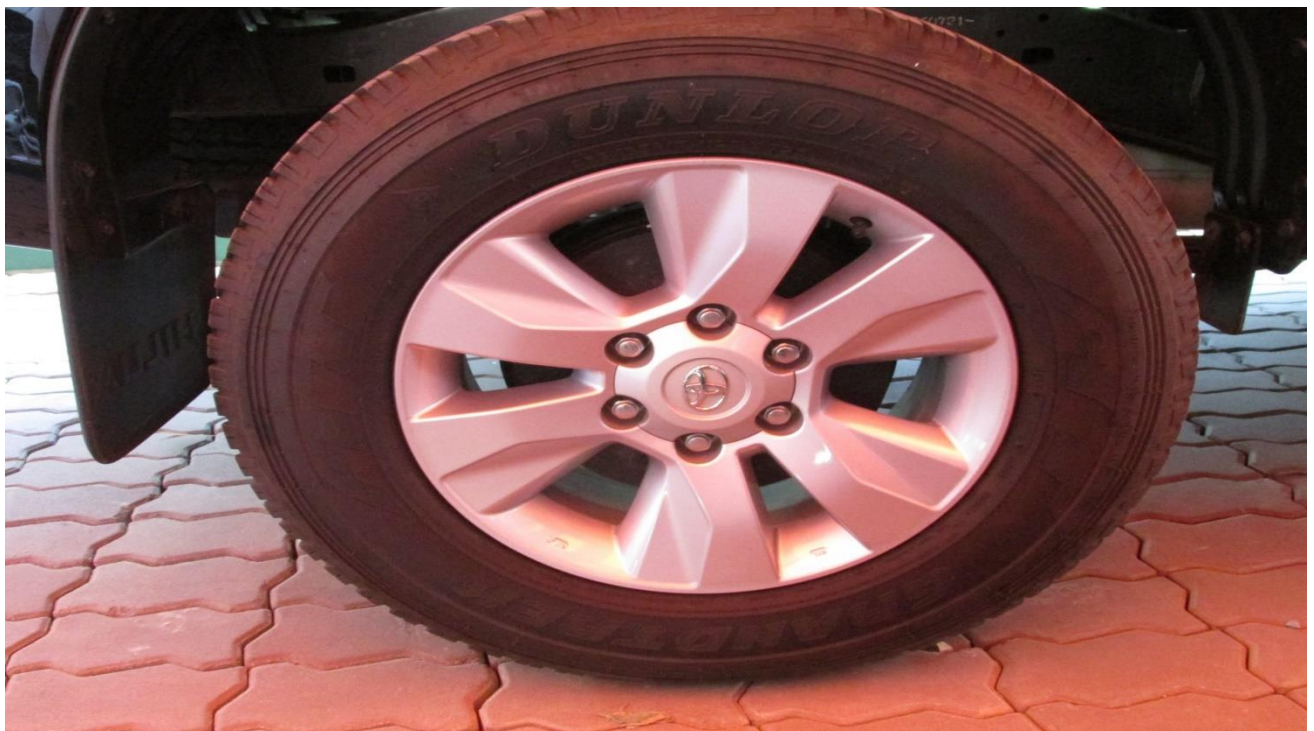
ภาพโดยรวมของยาง ล้อ และ เบรค - Tyres, Wheels & Brakes Visual Detail

สภาพยางรถยนต์, สัปดาห์/ปี ผลิต Tyres Appearance, Year	1118 ยางสภาพดี
 	สภาพล้อ,ฝาครอบล้อ Wheel Rims Appearance	สภาพดีตามอายุการใช้งาน
 	ล้อ และยางอะไหล่ Spare Tyre & Rim	มีประจำรถ
 	คาลิปเปอร์เบรค และท่อน้ำมัน Brake Hose Callipers & Pipes	สภาพปกติไม่พบการรั่วซึม
 	ผ้าดิสเบรค (หน้า/หลัง) Brake Pads (Front/Rear)	สภาพดีตามอายุการใช้งาน
 	จานดิสเบรค(หน้า/หลัง) Brake Discs (Front/Rear)	ควรเจียจานเบรคครั้งต่อไปที่เปลี่ยนผ้าเบรค
 	ดรัมเบรคล้อหลัง Brakes and Drums any No Leakage	สภาพดีตามอายุการใช้งาน
 	การทำงานของเบรคมือ Park Brake function	ระยะการทำงานปกติ
 	คำแนะนำอื่นๆ Other	N/A
