Vehicle Inspection Report

ยี่ห้อ/รุ่น (Make/Model): TOYOTA FORTUNER	วันที่ตรวจสอบรถยนต์ (Date of Inspection): 28.2.61
เลขตัวถัง (VIN): MROYZ59G401116660	เลขคำขอบริการ (Job No.) : IO18/020-002
เลขเครื่องยนต์ (Engine No.): 1KD-6996696	Vehicle Picture:

ปีผลิต (Build Date): 2012	
สี (Color): ขาว	
เลขไมล์ (Mileage): 189298	
เลขทะเบียน (No. Plate): 6กฌ 7216	
ทะเบียนหมดอายุ (Registration Expiry): 30 มี.ค 61	
ชื่อลูกค้า Customer Name: มิสเตอร์คาร์	
ที่อยู่ (Address):	
โทรศัพท์ (Tel):	
สถานที่ตรวจสอบรถ (Inspection Place): มิสเตอร์คาร์

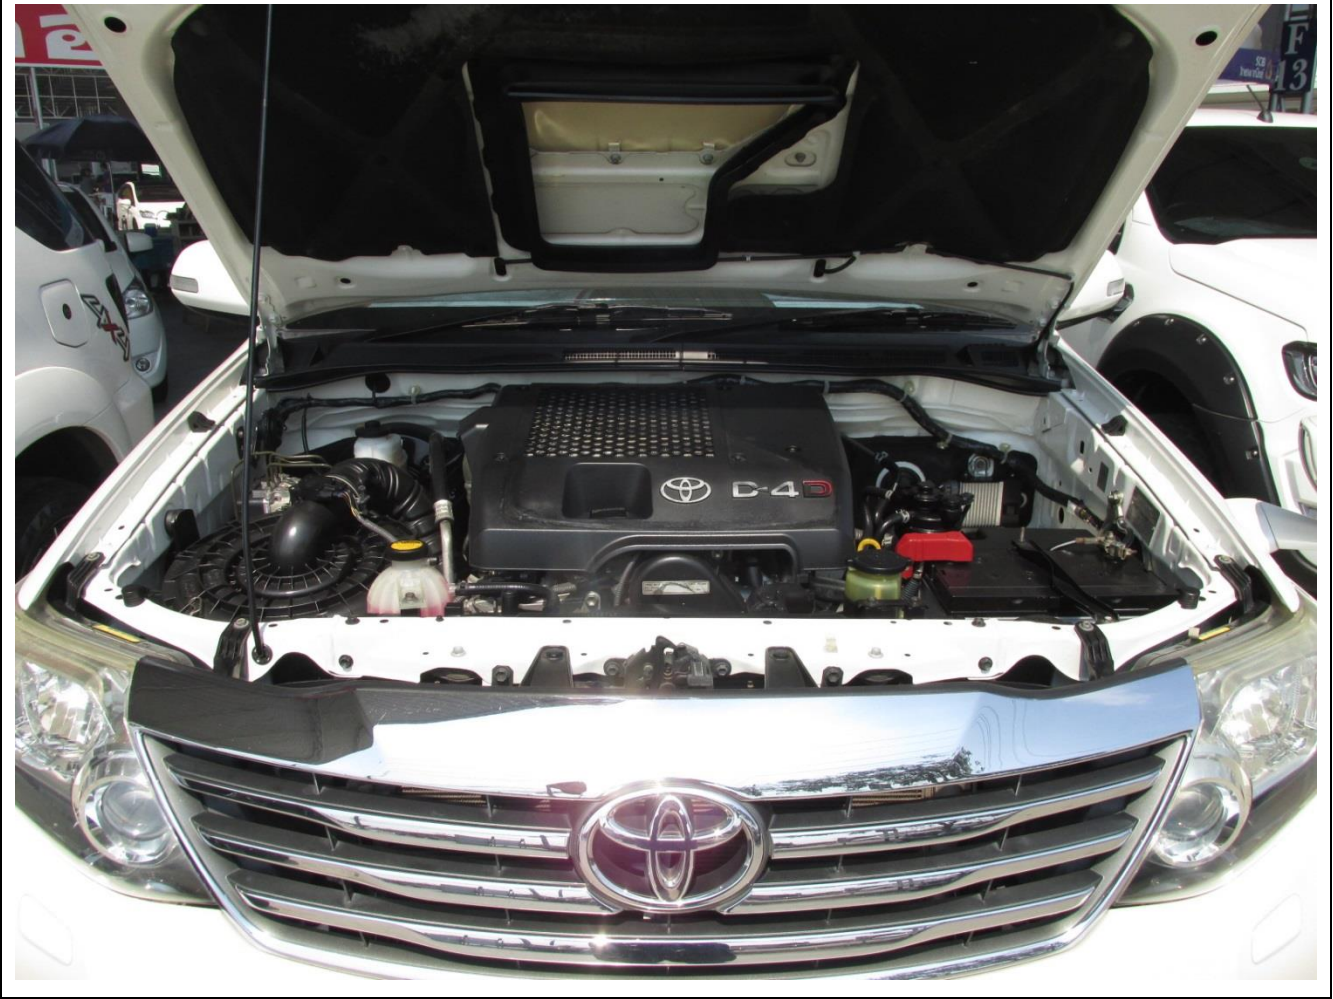
ภาพห้องเครื่อง - Engine Bay Visual Details

เครื่องยนต์ไม่พบการรั่วซึม No any leak on engine	ใช่

การรั่วไหลของน้ำมัน Fluid Leaks	ไม่มี

แบตเตอรี่ไม่รั่ว และ ชุดยึด ไม่มีสนิม No any leak on battery and no corrosion on battery support bracket	สภาพดีตามอายุการใช้งาน
