Vehicle Inspection Report

สรุปผลการตรวจสอบ (Inspection Summary)

ยี่ห้อ/รุ่น (Brand/Model): TOYOTA YARIS 1.2 E AT	วันที่ตรวจสอบรถยนต์ (Date of Inspection): 17/03/64
หมายเลขตัวถัง (VIN): MR2K33F3801185629	เลขคำขอบริการ (Job No.): I021/0006-8
หมายเลขเครื่องยนต์ (Engine No.): 3NR5174110	Vehicle Picture:

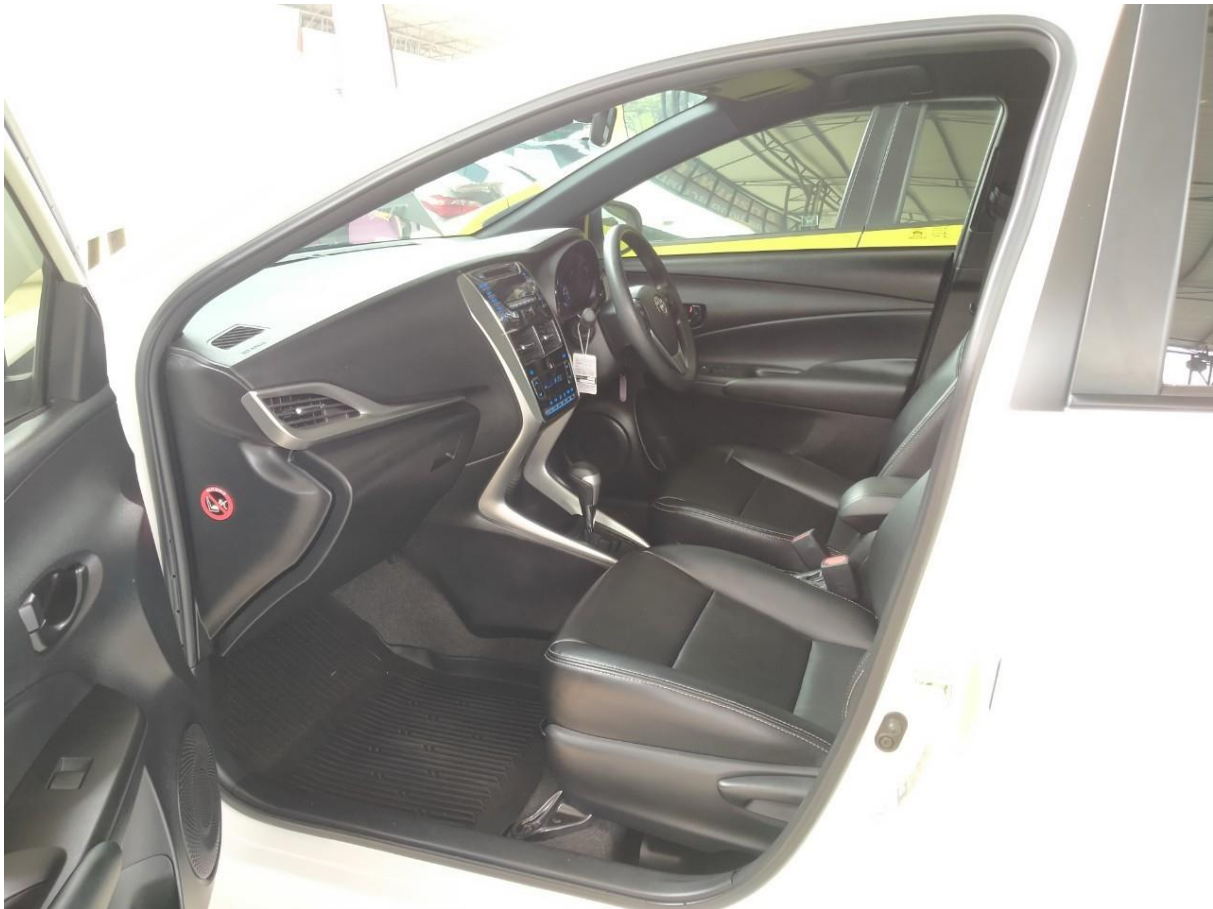
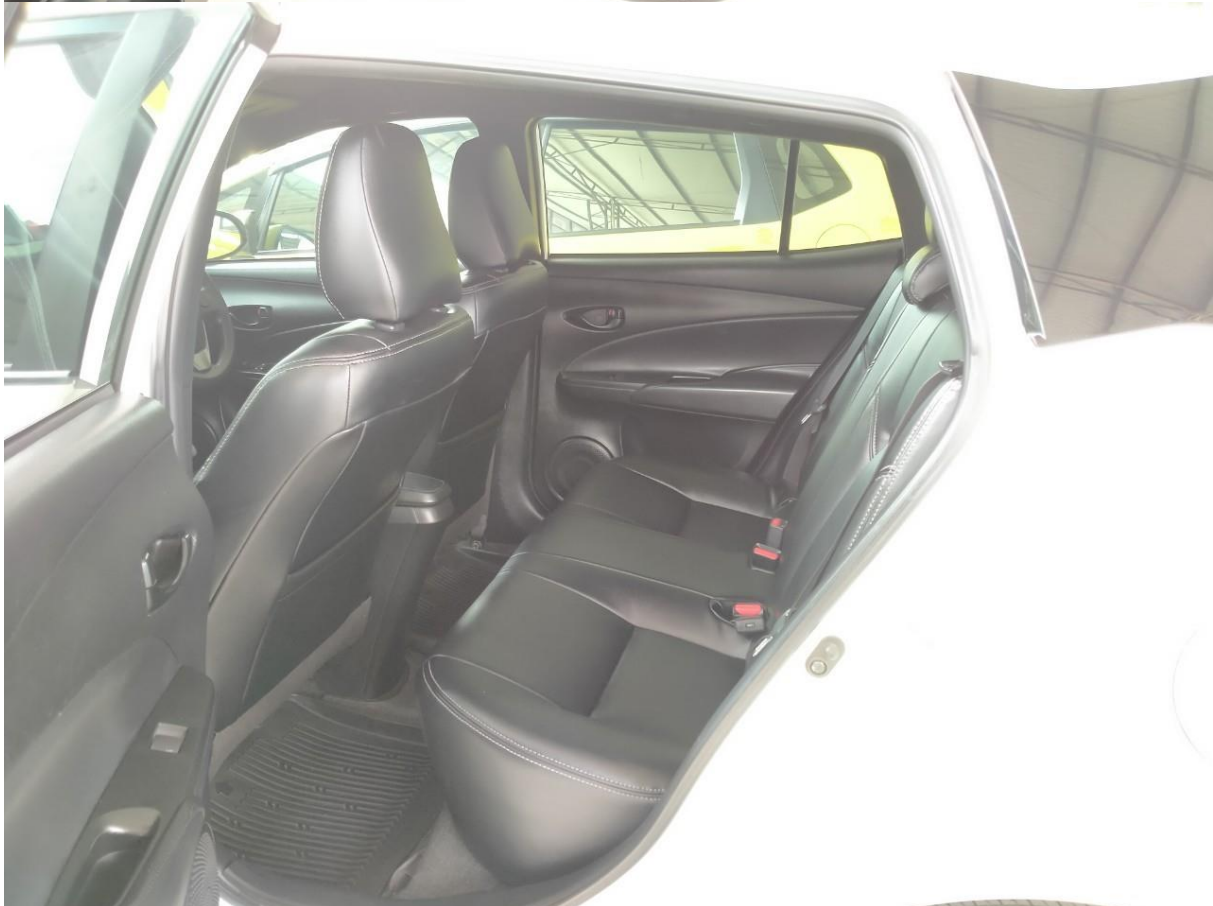
ภาพภายในด้านหน้า หลัง และ จุดบกพร่อง (ต่อ) -Interior Visual Details (Front, Rear and/or Defect) (Continued):

ที่นั่ง สภาพ Seat Appearance	สภาพดีตามอายุการใช้งาน
	การทำงาน การปรับ และการล็อคเบาะ Seat Adjust functional	ทำงานได้ดี
	สภาพ รางได้เบาะ Seat slide adjust rail	สภาพดีตามอายุการใช้งาน
	เข็มขัดนิรภัย Seat Belts	สภาพดีตามอายุการใช้งาน
