# Vehicle Inspection Report

ยี่ห้อ/รุ่น (Brand/Model): ISUZU D-MAX HI-LANDER 4DR M/T	วันที่ตรวจสอบรถยนต์ (Date of Inspection): 15-10-63
หมายเลขตัวถัง (VIN): MP1TFR40JLG001176	เลขคำขอบริการ (Job No.): I020/0041-13
หมายเลขเครื่องยนต์ (Engine No.): 4JJ3UN4807	Vehicle Picture:  
ปีที่ผลิต (Build Date): 2019	
สีรถ (Color): ขาว	
ระยะการใช้งาน(Mileage): 25,198 กม.	
หมายเลขทะเบียน (No. Plate): 1ขช 9030 กทม.	
วันครบกำหนดชำระภาษี (Registration Expiry): 4 ก.พ.64	
ชื่อลูกค้า (Customer Name): ภัทรภูมิ ออโต้	
ที่อยู่(Address): พัฒนาการ พระราม9ตัดใหม่	
โทรศัพท์ (Tel): 081-875-5433	
สถานที่ตรวจสอบรถ (Inspection Place): ภัทรภูมิ ออโต้

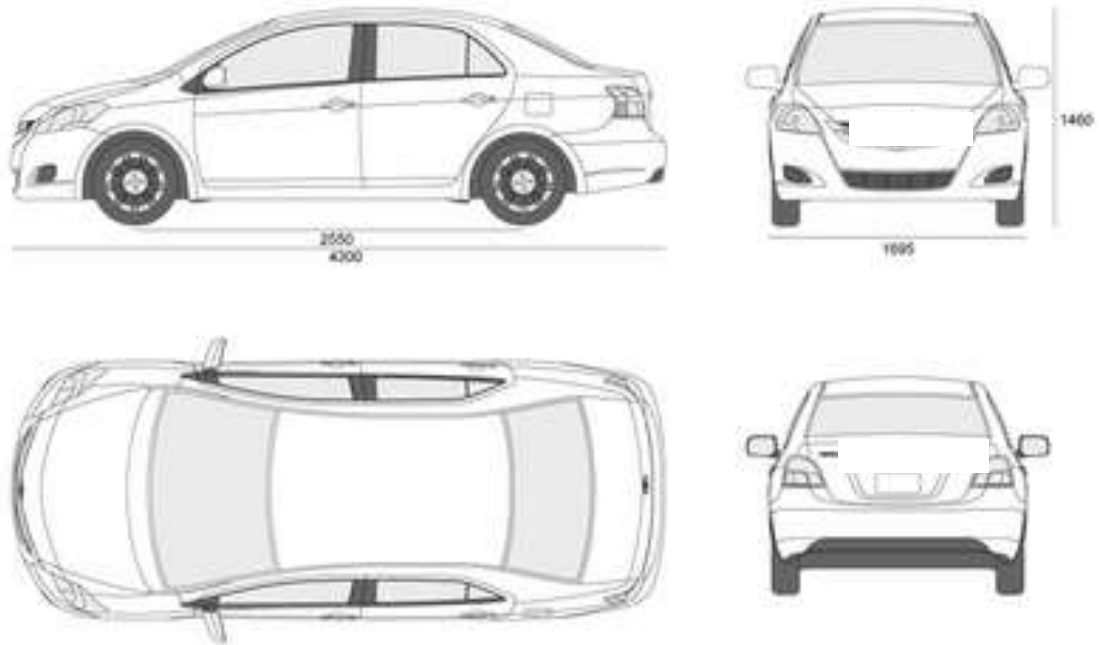
ความหนาสีรอบรถเก๋ง 3,4 และ 5 ประตู - Paint Thickness on 3,4 and 5 door car:

ชิ้นส่วนยานยนต์ (Car Part)	ความหนาสี Paint Thickness (µm)			
	P1	P2	P3	Average
Front Wing (RH)				
Front Wing (LH)				
Front Door (RH)				
Front Door (LH)				
Rear Door (RH)				
Rear Door (LH)

ชิ้นส่วนยานยนต์ (Car Part)	ความหนาสี Paint Thickness (µm)			
	P1	P2	P3	Average
Rear Wing (RH)				
Rear Wing (LH)				
Front Bumper				
Rear Bumper				
Bonnet				
Roof				
Boot/Tail Gate
