Vehicle Inspection Report

สรุปผลการตรวจสอบ (Inspection Summary)

ยี่ห้อ/รุ่น (Make/Model): BMW 116i M SPORT	วันที่ตรวจสอบรถยนต์ (Date of Inspection): 7.5.61
เลขตัวถัง (VIN): MMF1A14050J991605	เลขคำขอบริการ (Job No.): I017/0104-045
เลขเครื่องยนต์ (Engine No.): A904J562	Vehicle Picture:

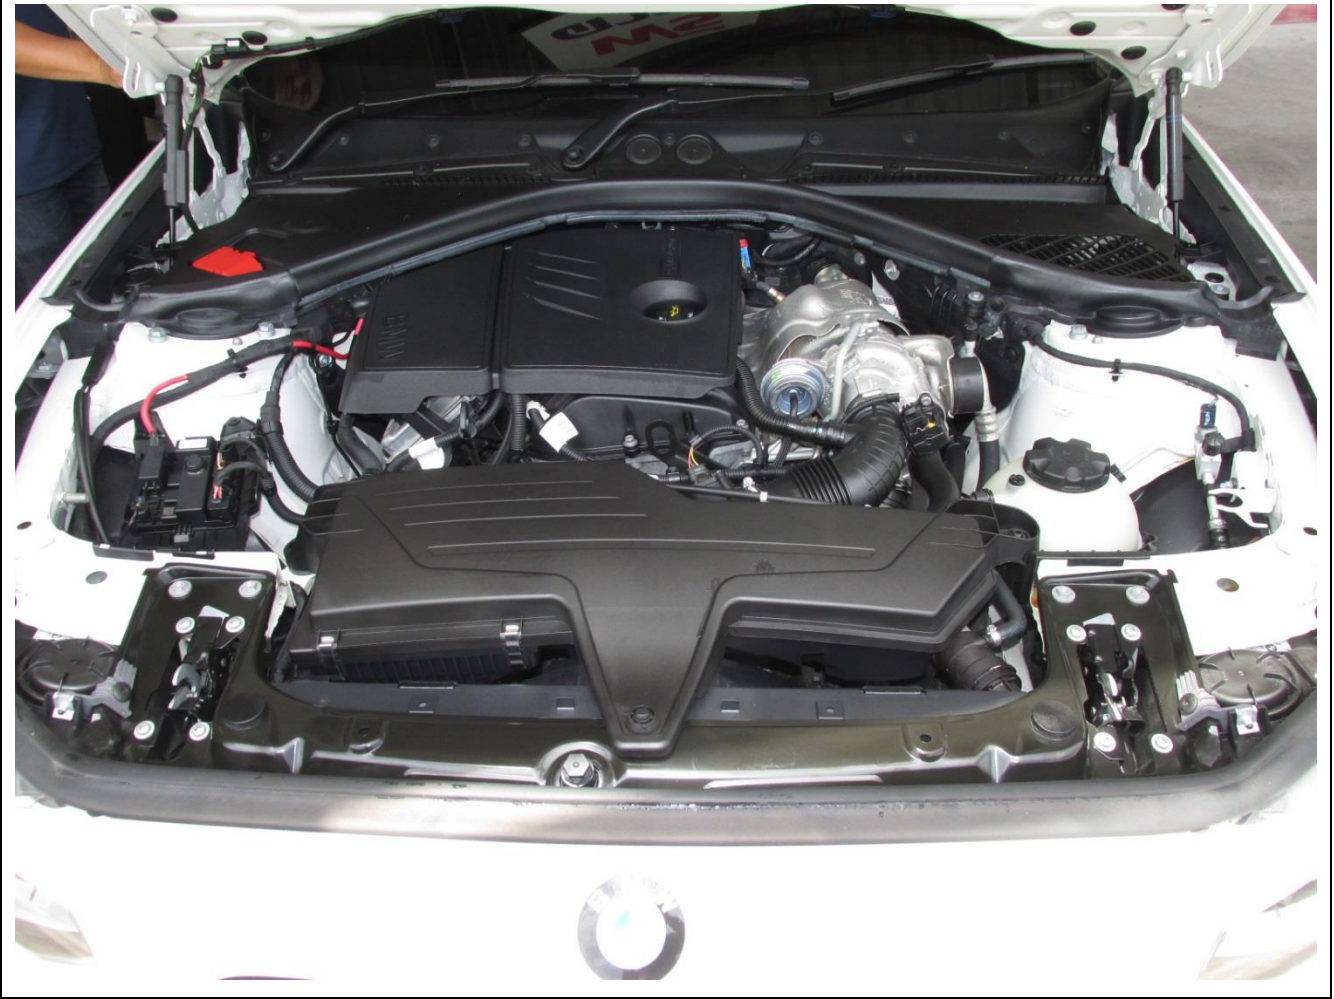
ภาพห้องเครื่อง - Engine Bay Visual Details

Battery Test																																							
Voltage	11.65 V																																						
Rating	800 CCA																																						
Current	481 CCA																																						
Internal resistance	5.62 mΩ																																						
State of Charge	0 %																																						
State of Health	38 %																																						
Status	Replace																																						
Test Date	7.5.61																																						
Charging System Test at 2000 rpm																																							
Voltage	14.80 V																																						
Status	Normal																																						
Start System Test																																							
Start Voltage	8.87 V																																						
Status	Normal																																						
Max. Load Test at 2000 rpm																																							
Max. Load Voltage	14.44 V
