Vehicle Inspection Report

ยี่ห้อ/รุ่น (Make/Model): MITSUBISHI TRITON	วันที่ตรวจสอบรถยนต์ (Date of Inspection): 24.11.60
เลขตัวถัง (VIN): MMTJYKA40CD016238	เลขคำขอบริการ (Job No.) : I017/079-045
เลขเครื่องยนต์ (Engine No.): 4D56UCDF2233	Vehicle Picture:

ปีผลิต (Build Date): 2012	
สี (Color): ขาว	
เลขไมล์ (Mileage): 153134	
เลขทะเบียน (No. Plate): ชม 5110	
ทะเบียนหมดอายุ (Registration Expiry): 2 มี.ค 61	
ชื่อลูกค้า Customer Name: 84 คาร์เซ็นเตอร์	
ที่อยู่ (Address):	
โทรศัพท์ (Tel):	
สถานที่ตรวจสอบรถ (Inspection Place): 84 คาร์เซ็นเตอร์

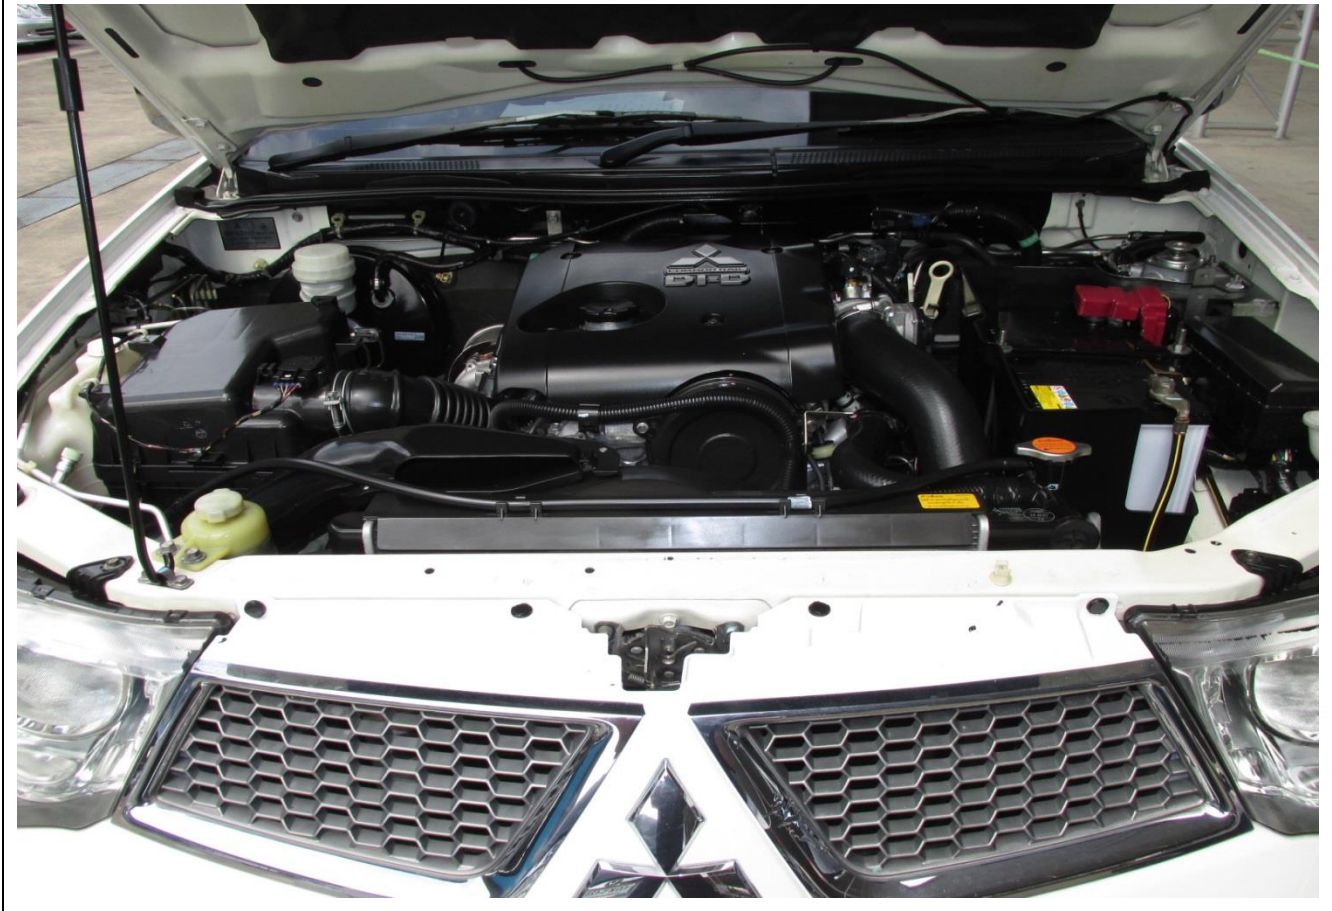
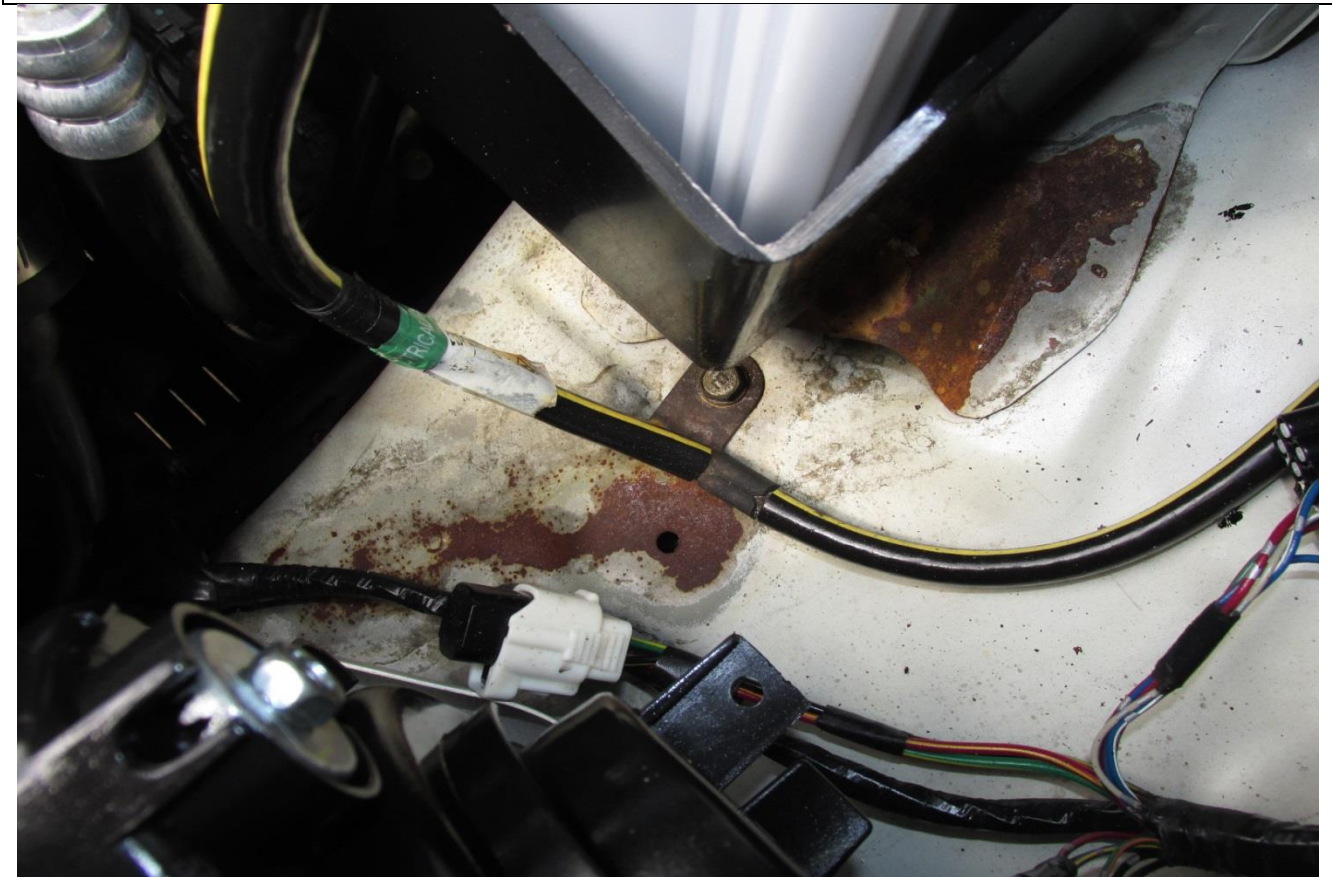
ภาพห้องเครื่อง - Engine Bay Visual Details

แบตเตอรี่ไม่รั่ว และ ชุดยึด ไม่มีสนิม No any leak on battery and no corrosion on battery support bracket	ฐานรองแบตเตอรี่มีสนิม
