# Vehicle Inspection Report

## สรุปผลการตรวจสอบ (Inspection Summary)

ยี่ห้อ/รุ่น (Make/Model): BMW 730LI	วันที่ตรวจสอบรถยนต์ (Date of Inspection): 03.05.61
เลขตัวถัง (VIN): MMFKB250XOC349228	เลขคำขอบริการ (Job No.) : I017/041-032
เลขเครื่องยนต์ (Engine No.): 03407381	Vehicle Picture:

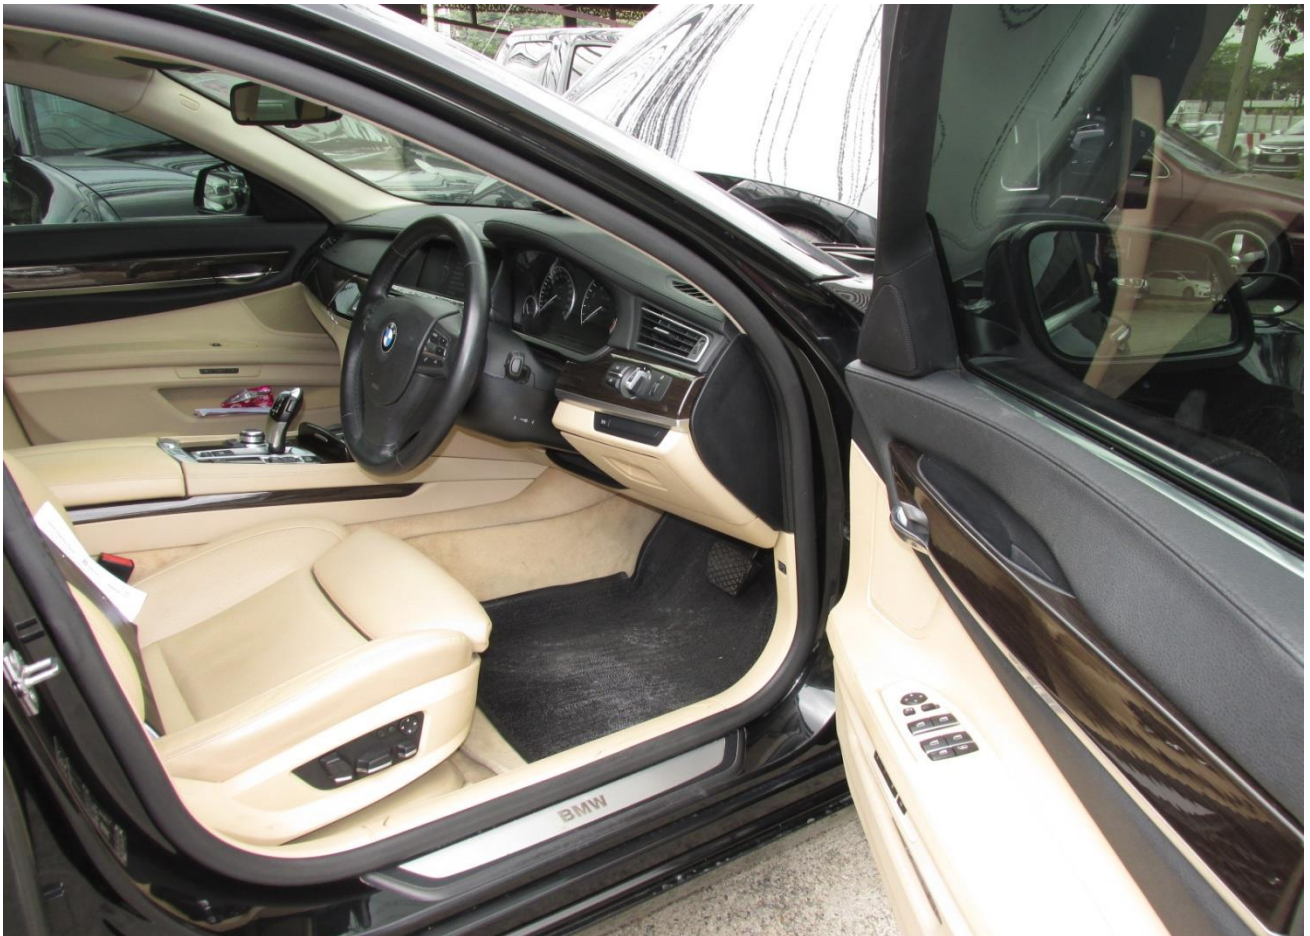
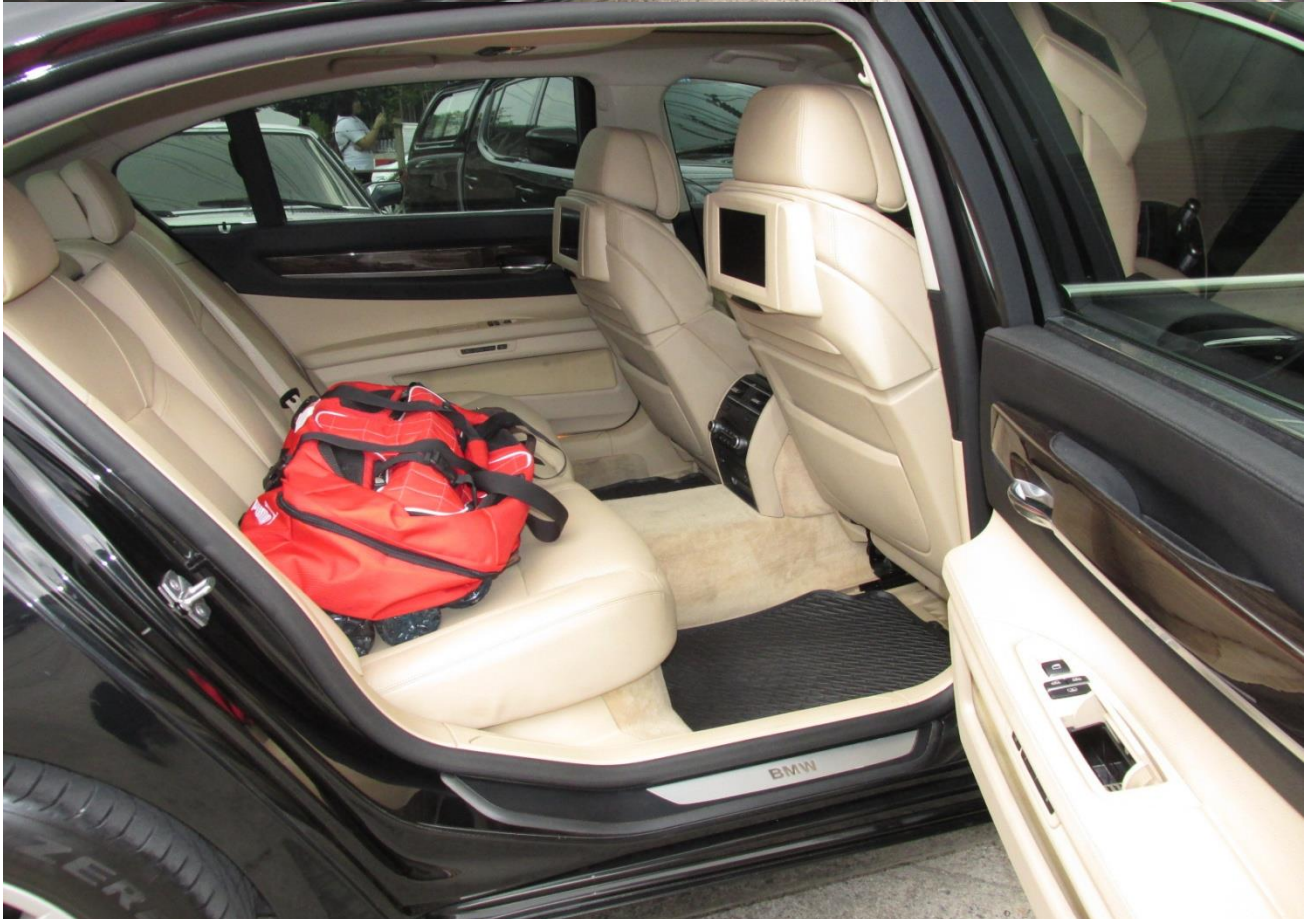
ภาพภายในด้านหน้า หลัง และ จุดบกพร่อง (ต่อ) - Interior Visual Details (Front, Rear and/or Defect) (Continued):

สภาพยางขอบประตู Weather Strip	ยางขอบประตูหน้าขวา มีรอยขาด
