I023/0360-14

Chevrolet Colorado 2.5 Flex Cab LT

INSPECTION
BY ONE2CAR

Vehicle Inspection Report

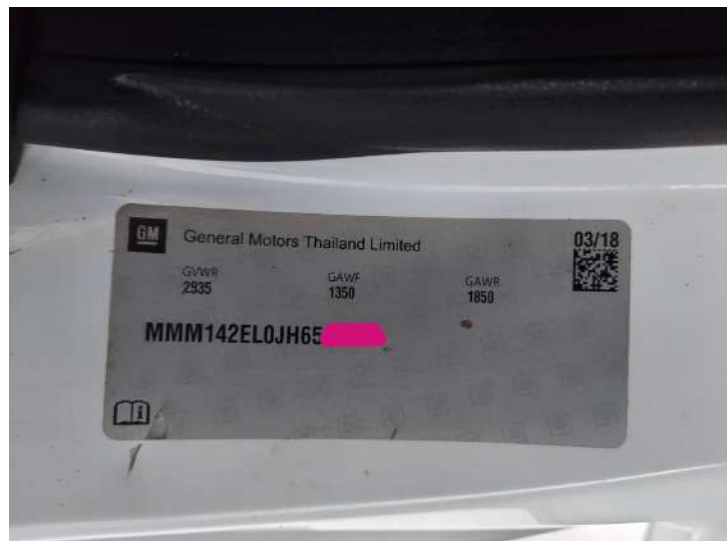
รูปแผ่นPlate ▾

- ✓ แผ่นเพลทเลขตัวถังมองเห็นได้ชัดเจน
- ✓ ชิ้นส่วนประกอบตัวถังรถ ผ่านการวัดค่าความหนาของสีแล้ว
- ✓ สีรถตรงตามเสาเอกสารจดทะเบียน

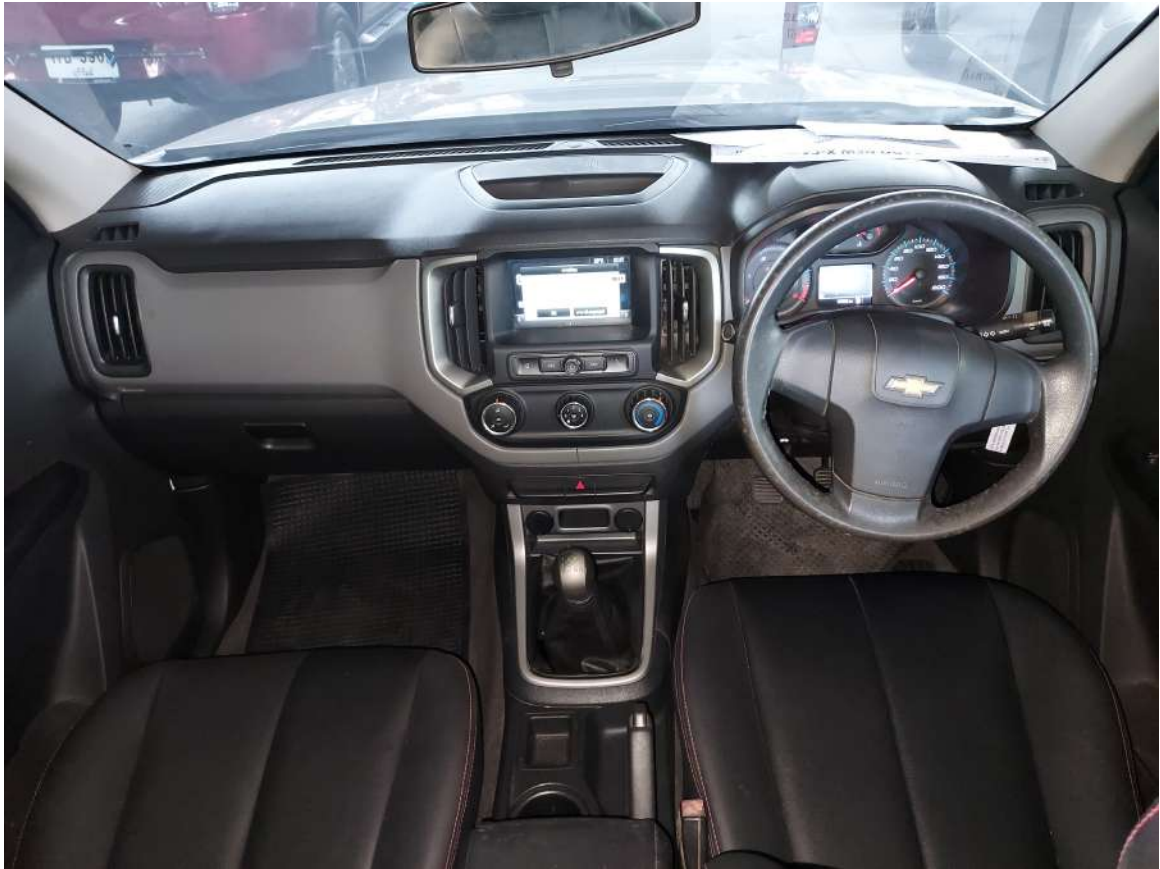
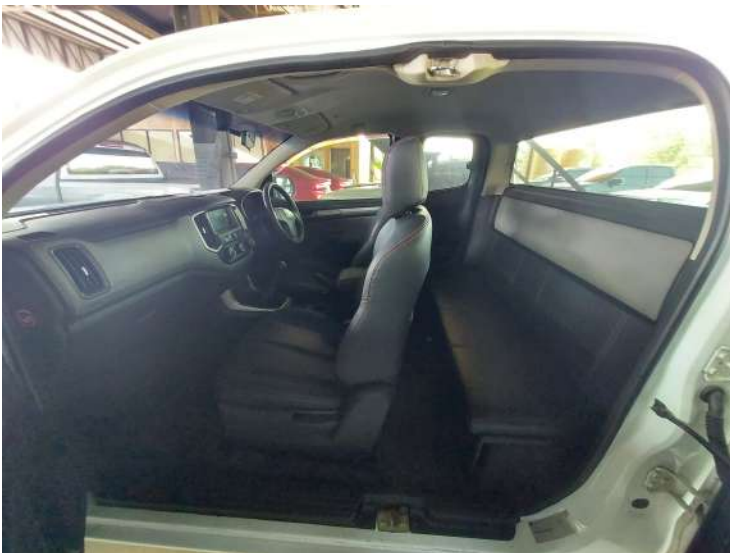
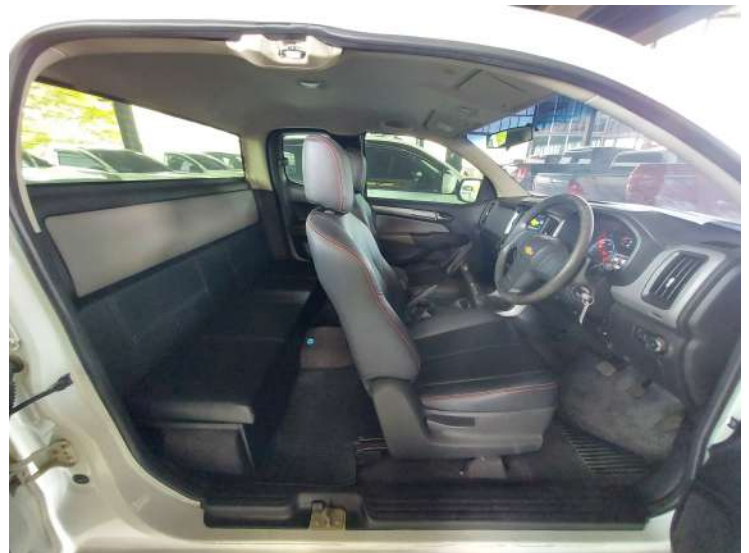
ภาพภายใน

ประเมินสภาพรวม: ผ่าน
อุปกรณ์หลัก/อุปกรณ์เสริมขณะขับที่:

- ✓ ระบบปรับอากาศ [ผ่าน]
- ✓ ไฟส่องสว่าง [ผ่าน]
- ✓ ไฟเลี้ยว/ไฟฉุกเฉิน [ผ่าน]
- ✓ หน้าปัดและมาตรวัด [ผ่าน]
- ✓ เข็มชี้ดิรภัย [ผ่าน]
- ✓ แตร [ผ่าน]
- ✓ เครื่องเล่นเพลง [ผ่าน]
- ✓ ระบบปัดน้ำฝน [ผ่าน]
- ✓ เบาะนั่งยึดแน่น [ผ่าน]
- ✓ กระจกไฟฟ้า [ผ่าน]

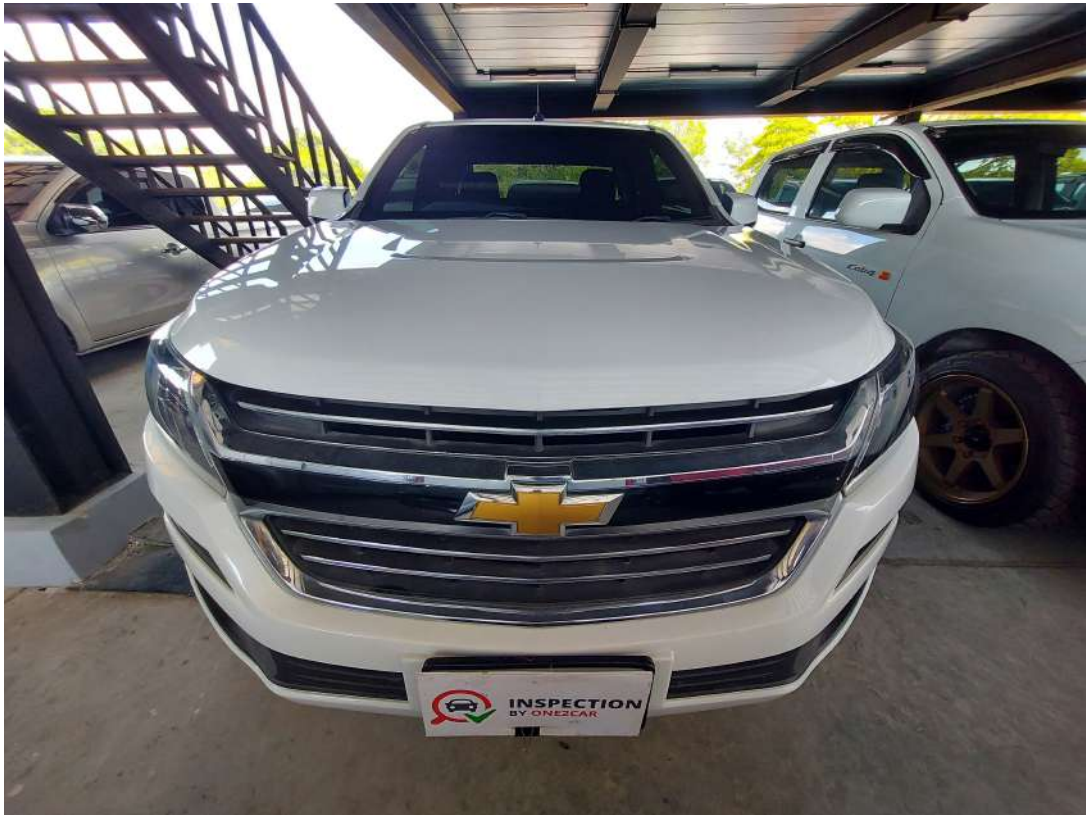
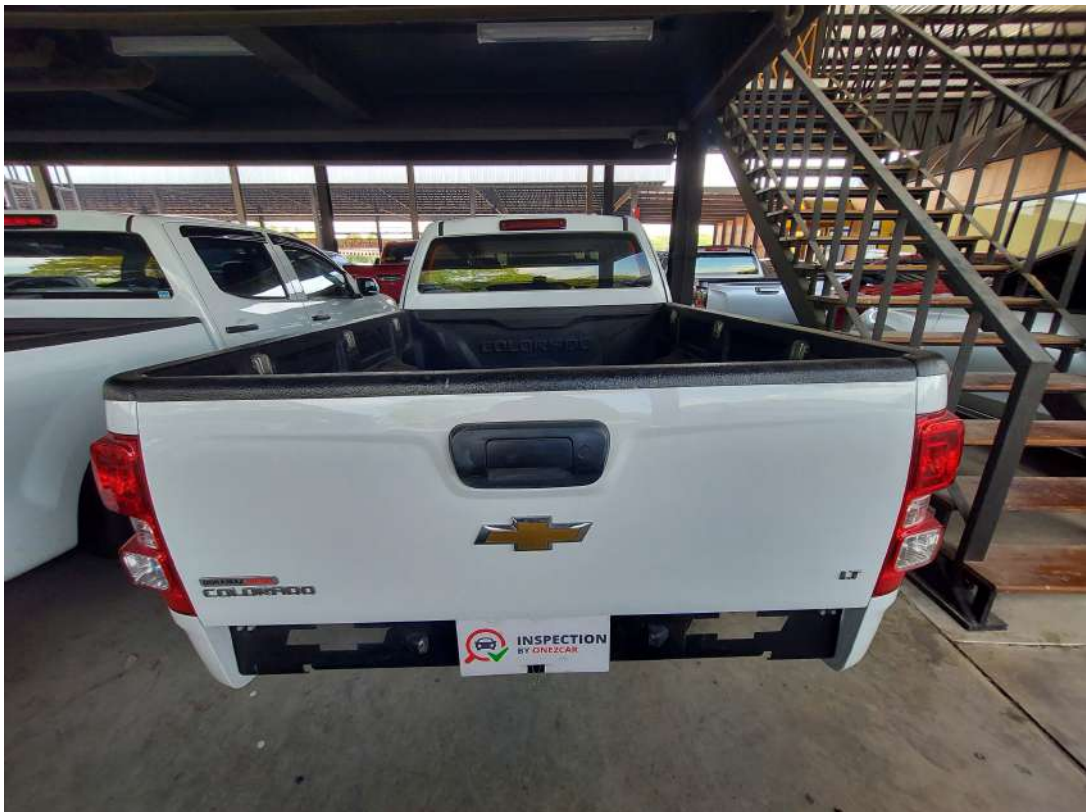
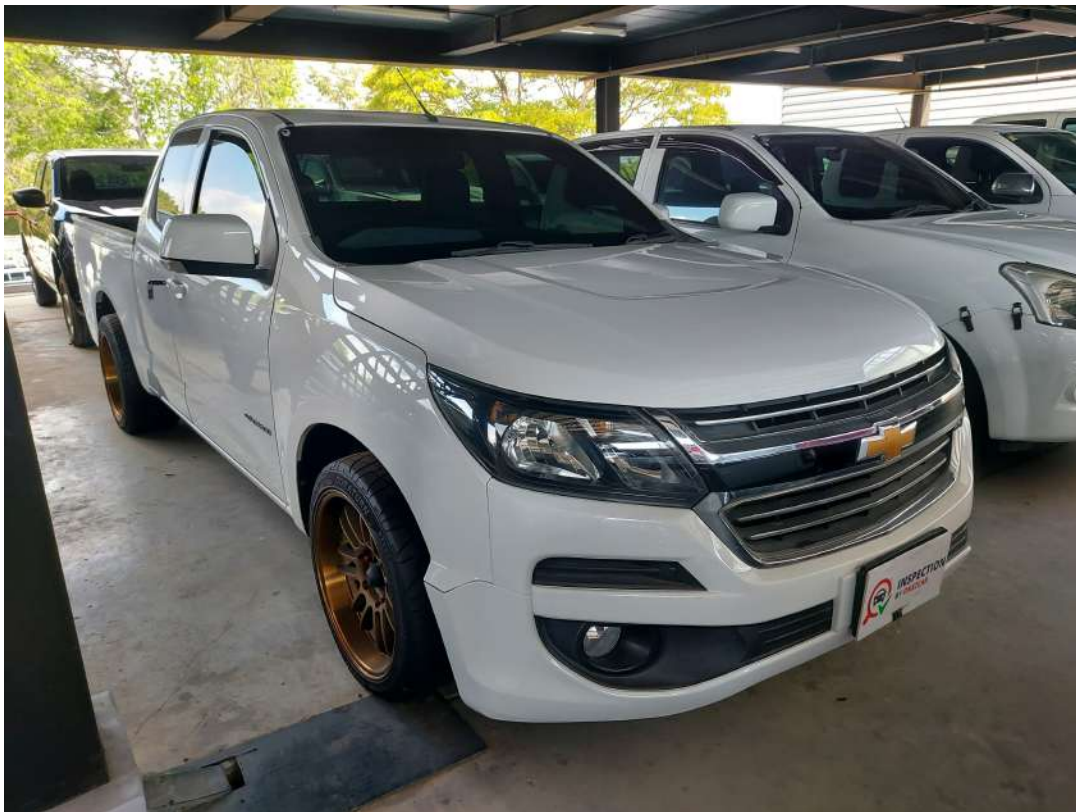
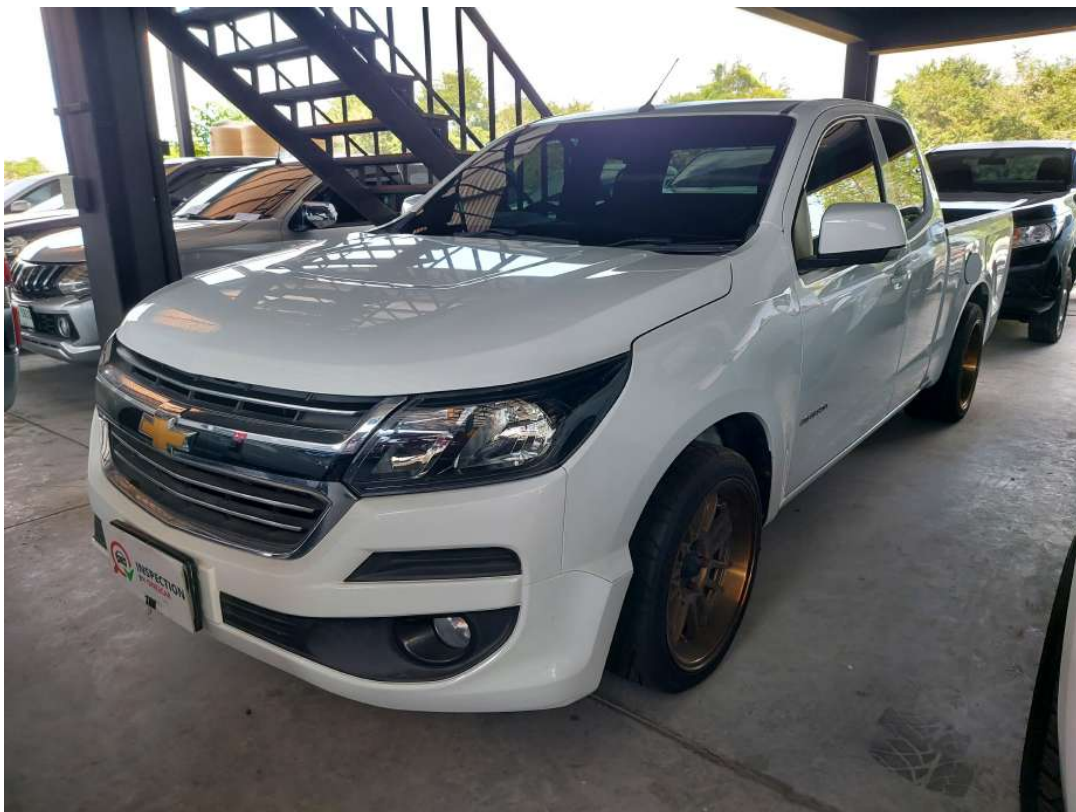
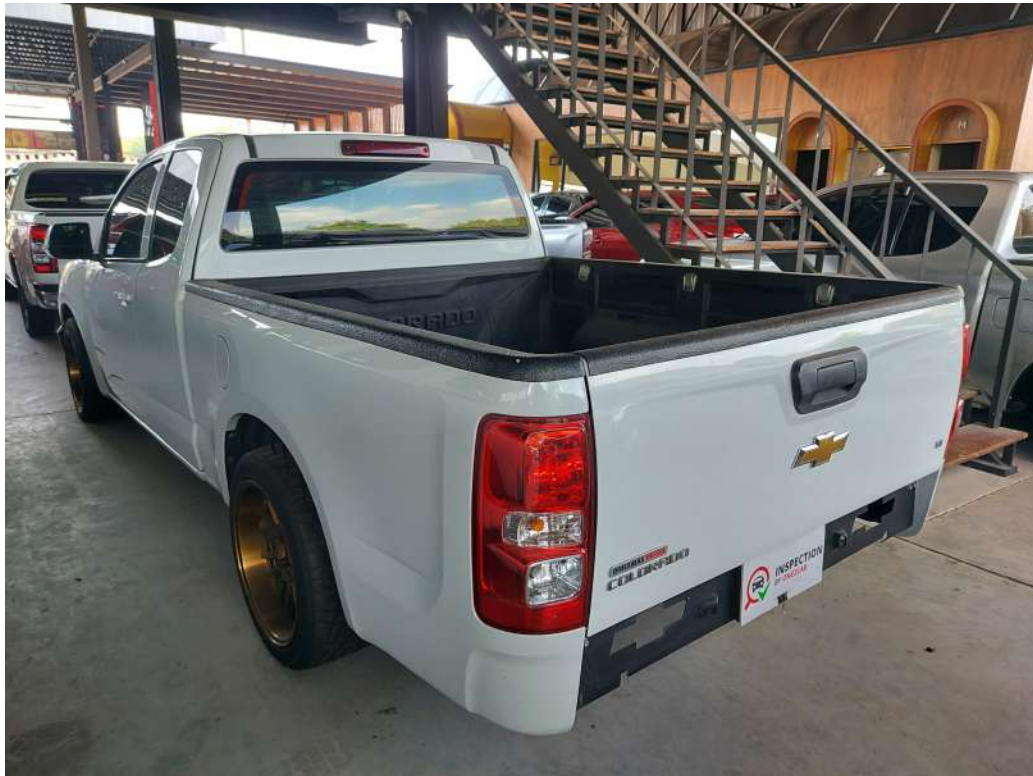
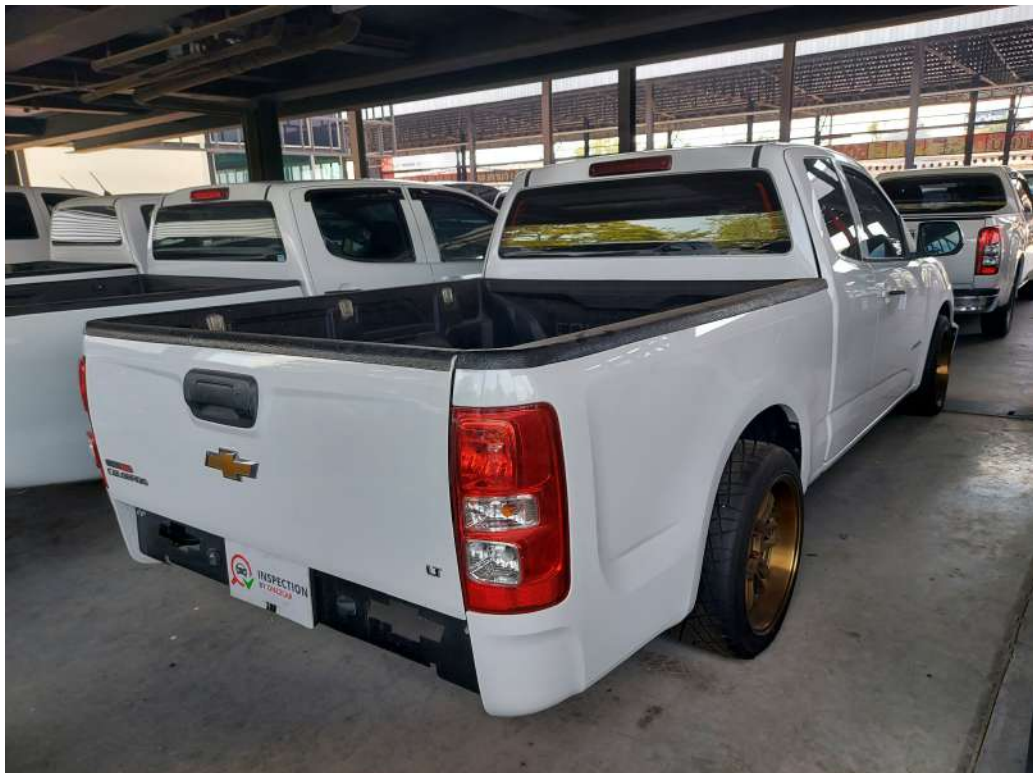
ภาพภายนอก

ประเมินสภาพรวม: ผ่าน
รายการที่รอการแก้ไข: ไม่พบรายการแก้ไข
ชิ้นส่วนประกอบตัวถังรถ
