Hyundai Staria 2.2 SEL

I024/0013-4

INSPECTION
BY ONE2CAR

Vehicle Inspection Report

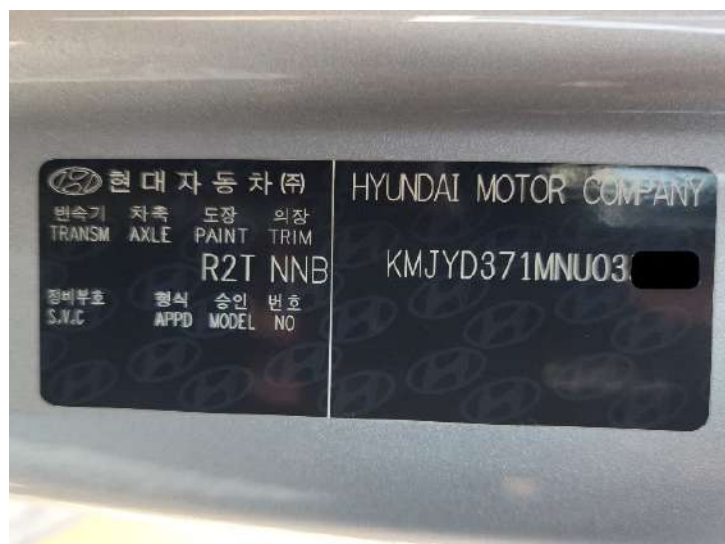
รูปแผ่นPlate ▾

- ✓ แผ่นเพลทเลขตัวถังมองเห็นได้ชัดเจน
- ✓ ชิ้นส่วนประกอบตัวถังรถ ผ่านการวัดค่าความหนาของสีแล้ว
- ✓ สีรถตรงตามเสาเสาเอกสารจดทะเบียน

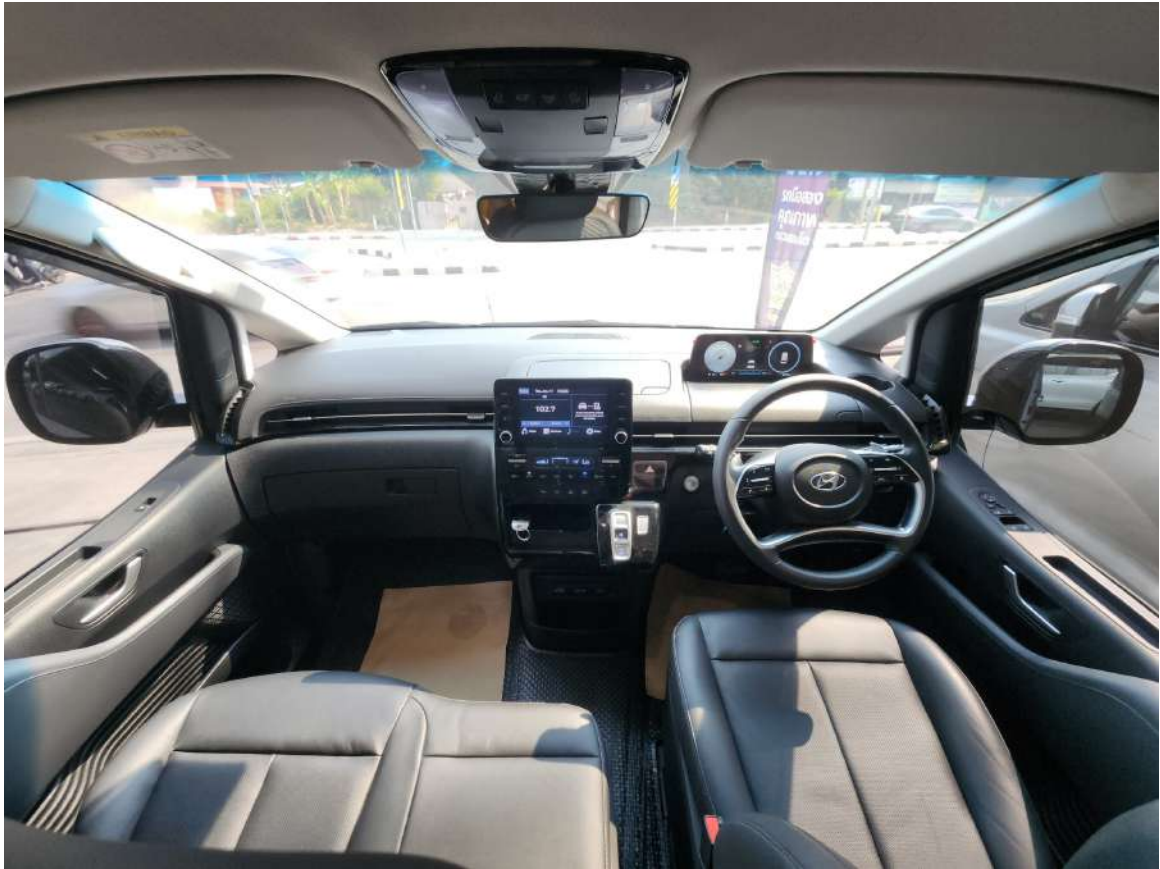
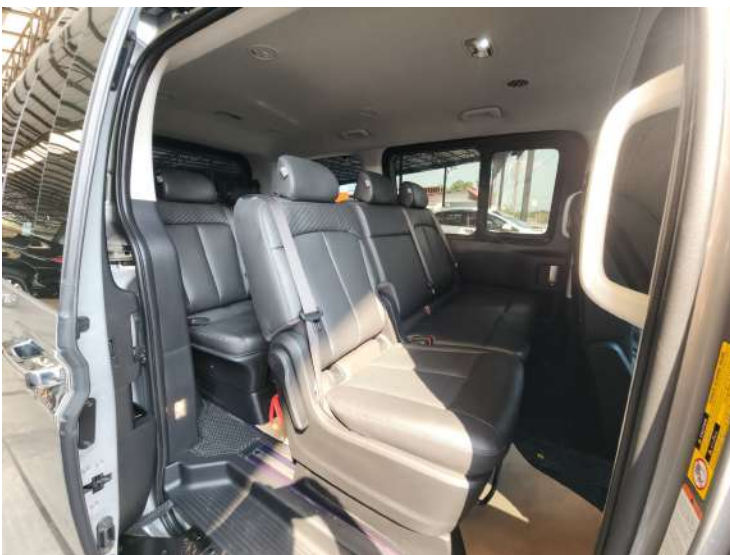
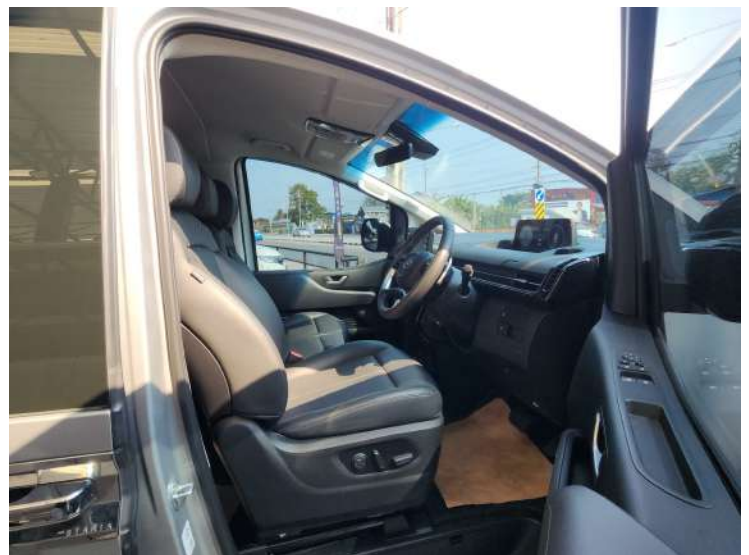
ภาพภายใน

ประเมินสภาพรวม: ผ่าน
อุปกรณ์หลัก/อุปกรณ์เสริมขณะขับที่:

- ✓ ระบบปรับอากาศ [ผ่าน]
- ✓ ไฟส่องสว่าง [ผ่าน]
- ✓ ไฟเลี้ยว/ไฟฉุกเฉิน [ผ่าน]
- ✓ หน้าปัดและมาตรวัด [ผ่าน]
- ✓ เข็มชี้ดิรภัย [ผ่าน]
- ✓ แตร [ผ่าน]
- ✓ เครื่องเล่นเพลง [ผ่าน]
- ✓ ระบบปัดน้ำฝน [ผ่าน]
- ✓ เบาะนั่งยึดแน่น [ผ่าน]
- ✓ กระจกไฟฟ้า [ผ่าน]

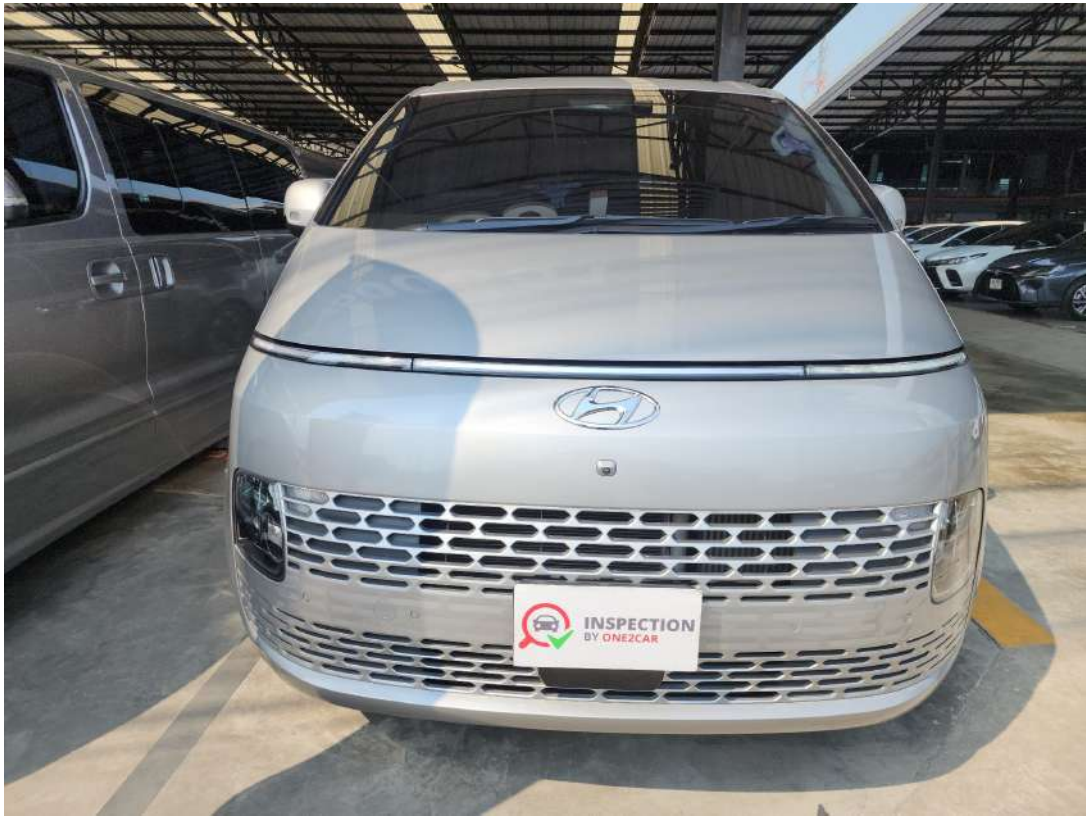
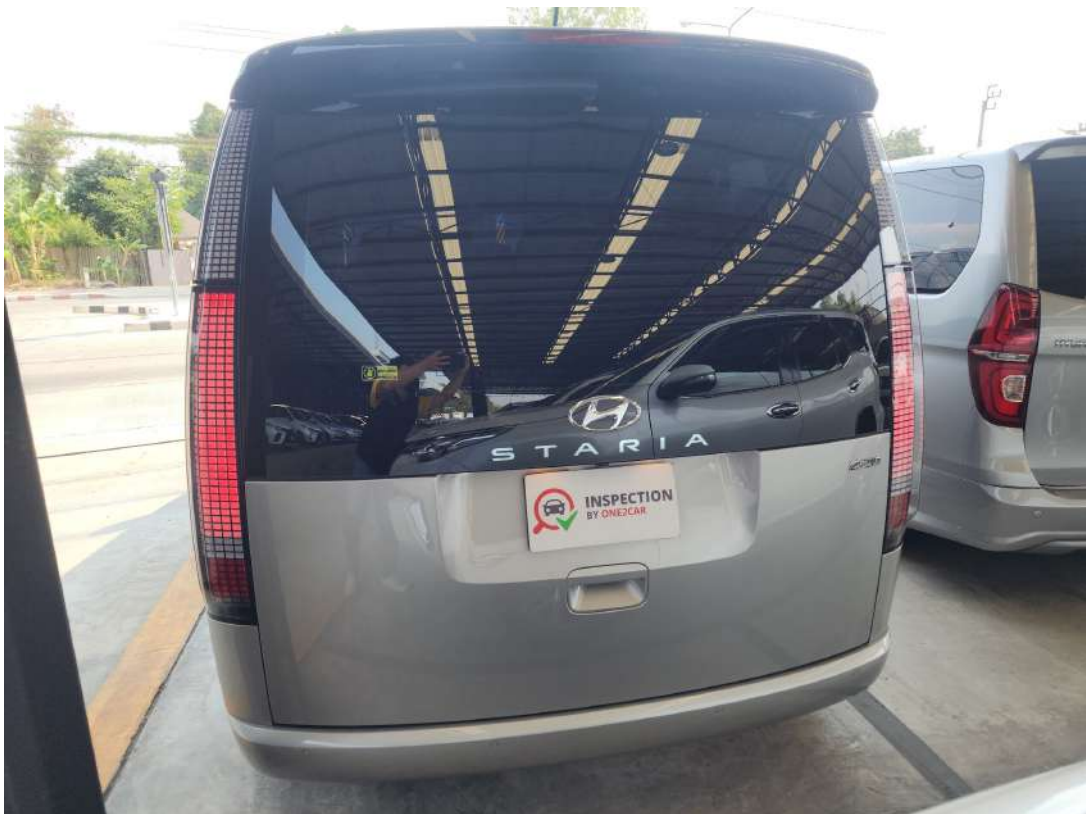
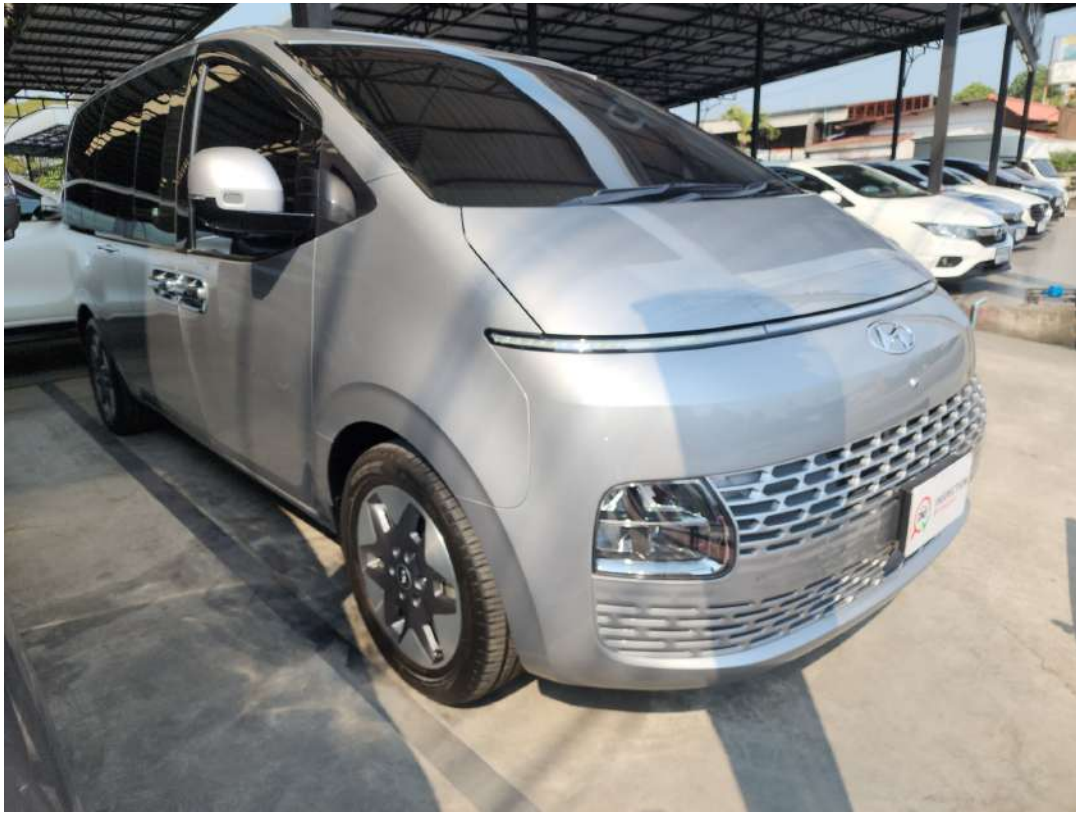
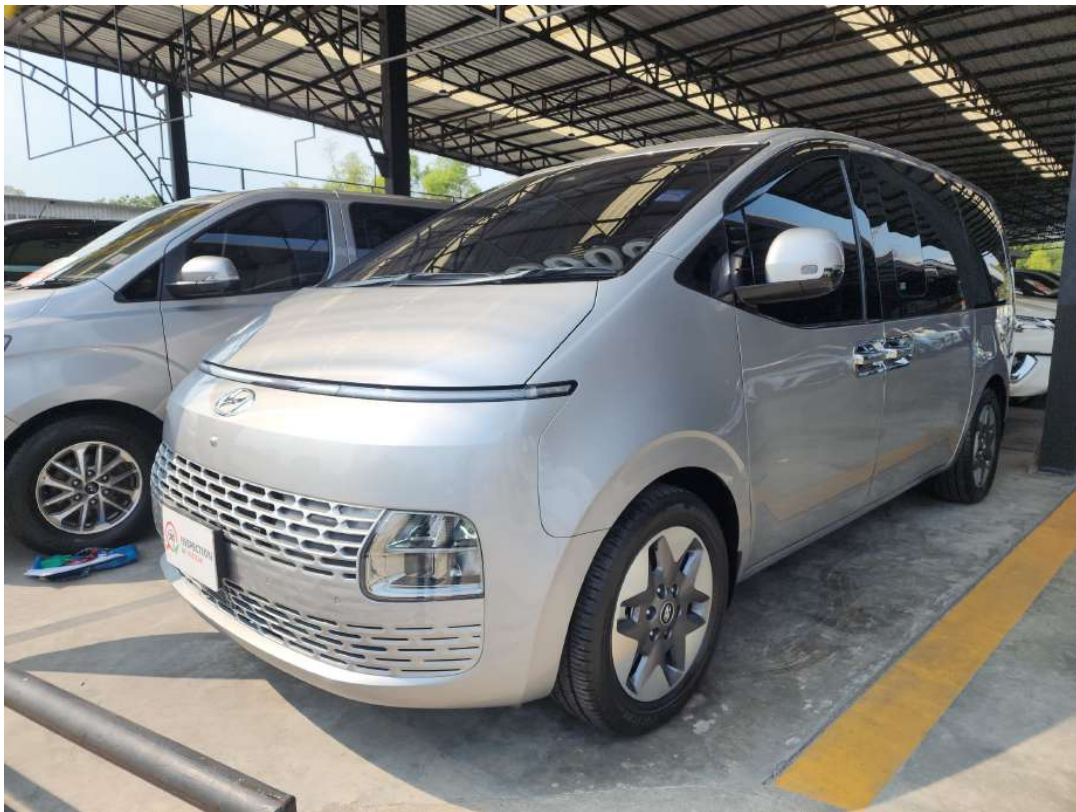
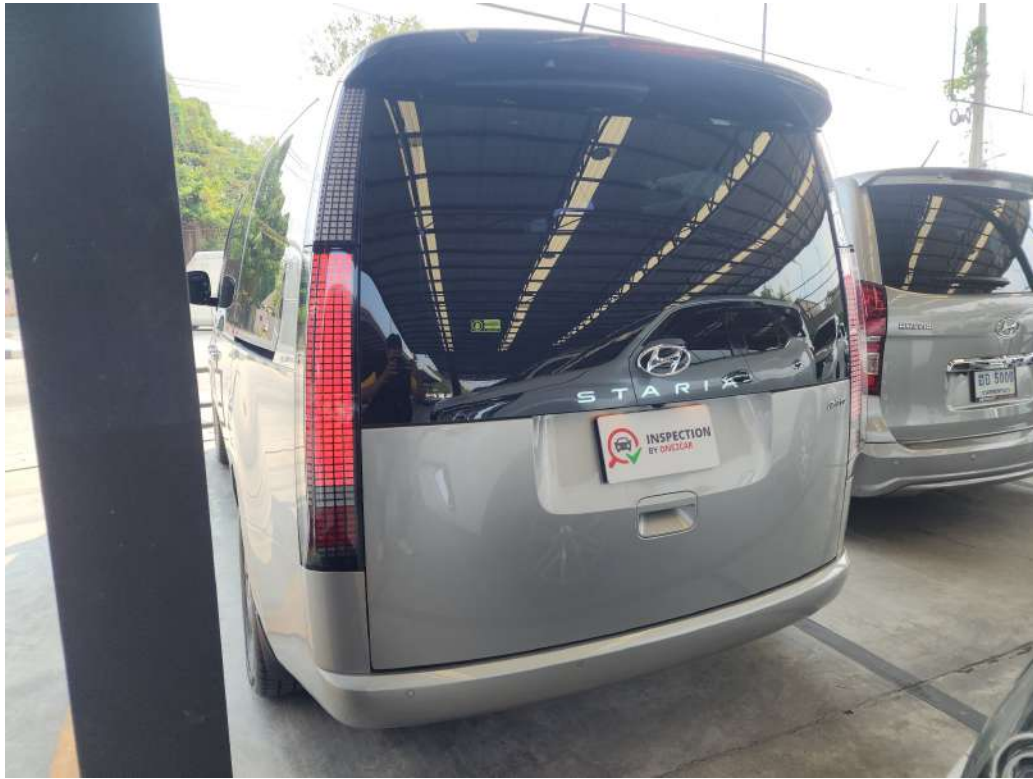
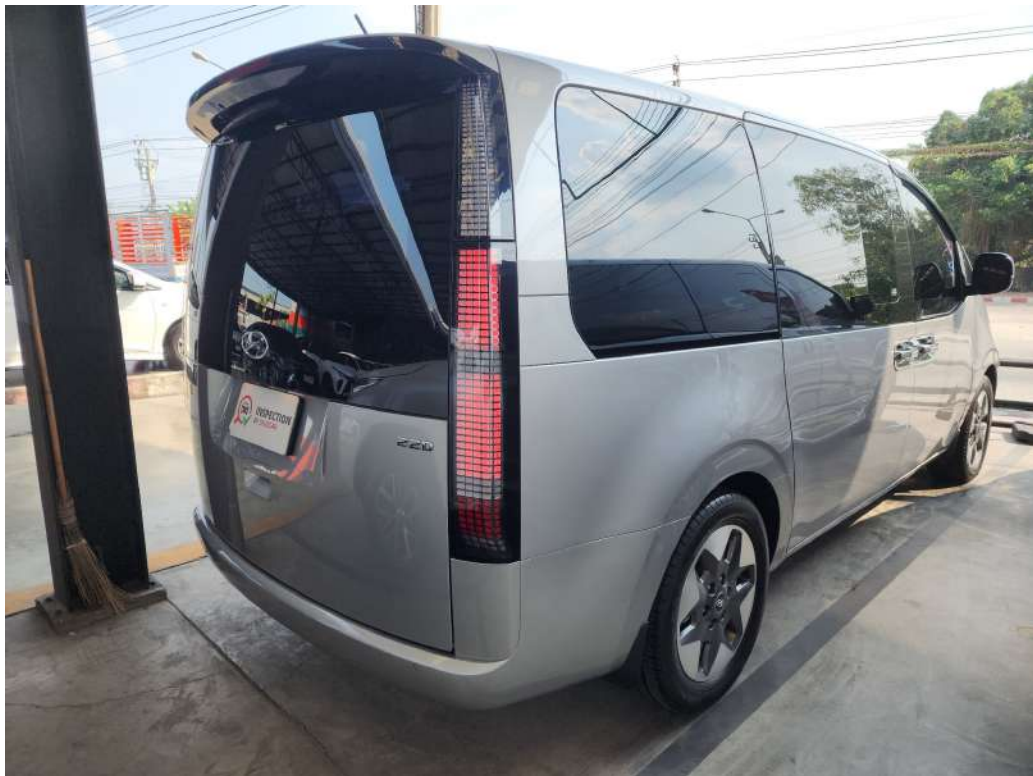
ภาพภายนอก

ประเมินสภาพรวม: ผ่าน
รายการที่รื้อการแก้ไข: ไม่พบรายการแก้ไข
ชิ้นส่วนประกอบตัวถังรถ
