# Vehicle Inspection Report

ยี่ห้อ/รุ่น (Brand/Model): BENZ S500e 3.0 PLUG – IN HYBRID AT	วันที่ตรวจสอบรถยนต์ (Date of Inspection): 29-09-63
หมายเลขตัวถัง (VIN): WDD2221636L009803	เลขคำขอบริการ (Job No.) : I020/0049-3
หมายเลขเครื่องยนต์ (Engine No.): 27682430567335	Vehicle Picture:  
ปีที่ผลิต (Build Date): 2017	
สีรถ (Color): ขาว	
ระยะการใช้งาน(Mileage): 31,756 กม.	
หมายเลขทะเบียน (No. Plate): 6กด 9288	
วันครบกำหนดชำระภาษี (Registration Expiry): 23 ส.ค. 64	
ชื่อลูกค้า (Customer Name): : AUTO BEST	
ที่อยู่(Address): กาญจนานิเทศ	
โทรศัพท์ (Tel): 081-684-4900 K.ปูก	
สถานที่ตรวจสอบรถ (Inspection Place): AUTO BEST

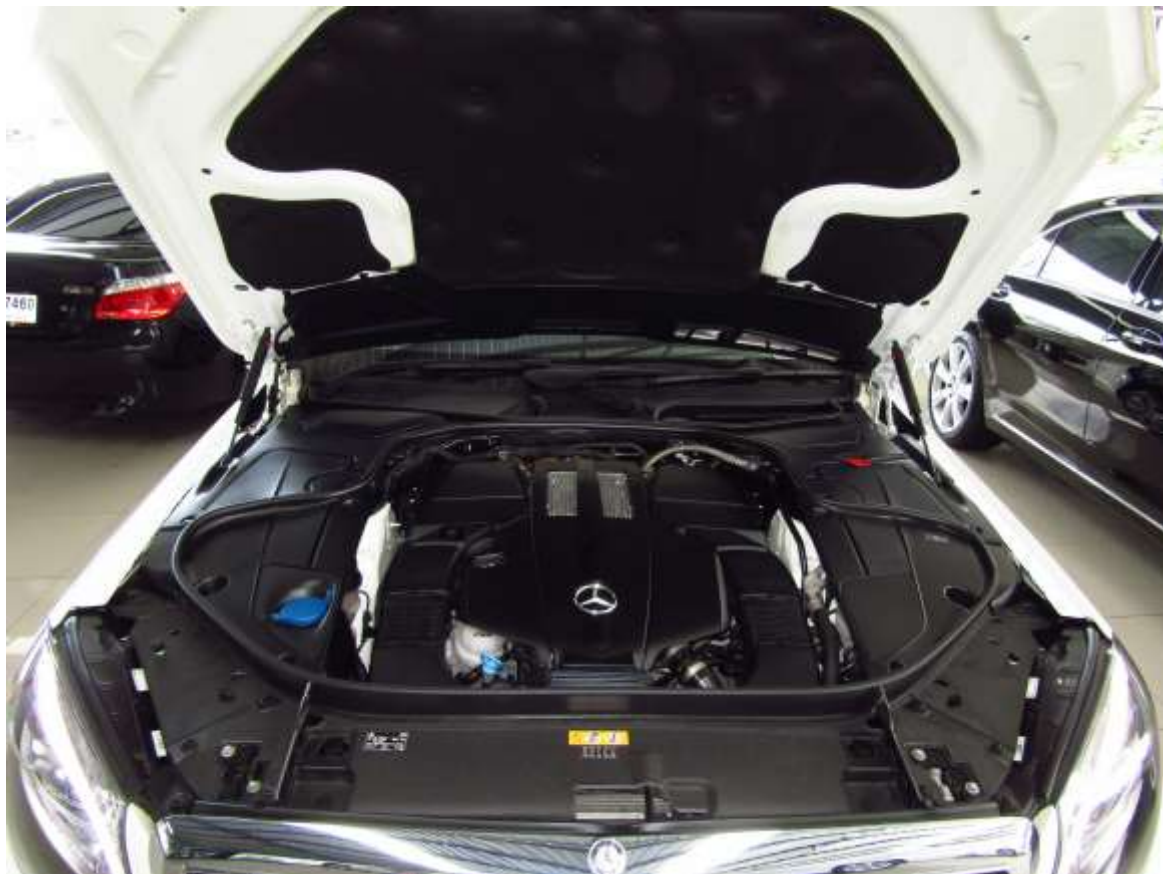
ภาพห้องเครื่อง - Engine Bay Visual Details:

การทดสอบ แบตเตอรี่	<b>Battery Test</b>		<b>Charging System Test at 2000 rpm</b>		
	Battery Test	Voltage	14.07	V	Voltage	V
		Rating	850	CCA	Status	N/A
		Current	400	CCA	<b>Start System Test</b>	
		Internal resistance	6.77	mΩ	Start Voltage	V
		State of Charge	100	%	Status	N/A
		State of Health	58	%	<b>Max. Load Test at 2000 rpm</b>	
		Status	Caution		Max. Load	V
		Test Date	29.09.63		Voltage	
					Status	N/A
