Vehicle Inspection Report

สรุปผลการตรวจสอบ (Inspection Summary)

ยี่ห้อ/รุ่น (Brand/Model): ISUZU D-MAX 2.5 SPACE CAB	วันที่ตรวจสอบรถยนต์ (Date of Inspection): 13.6.61
หมายเลขตัวถัง (VIN): MP1TFR86JCT246781	เลขคำขอบริการ (Job No.): I018/087-021
หมายเลขเครื่องยนต์ (Engine No.): 4JK1KJ4219	Vehicle Picture:

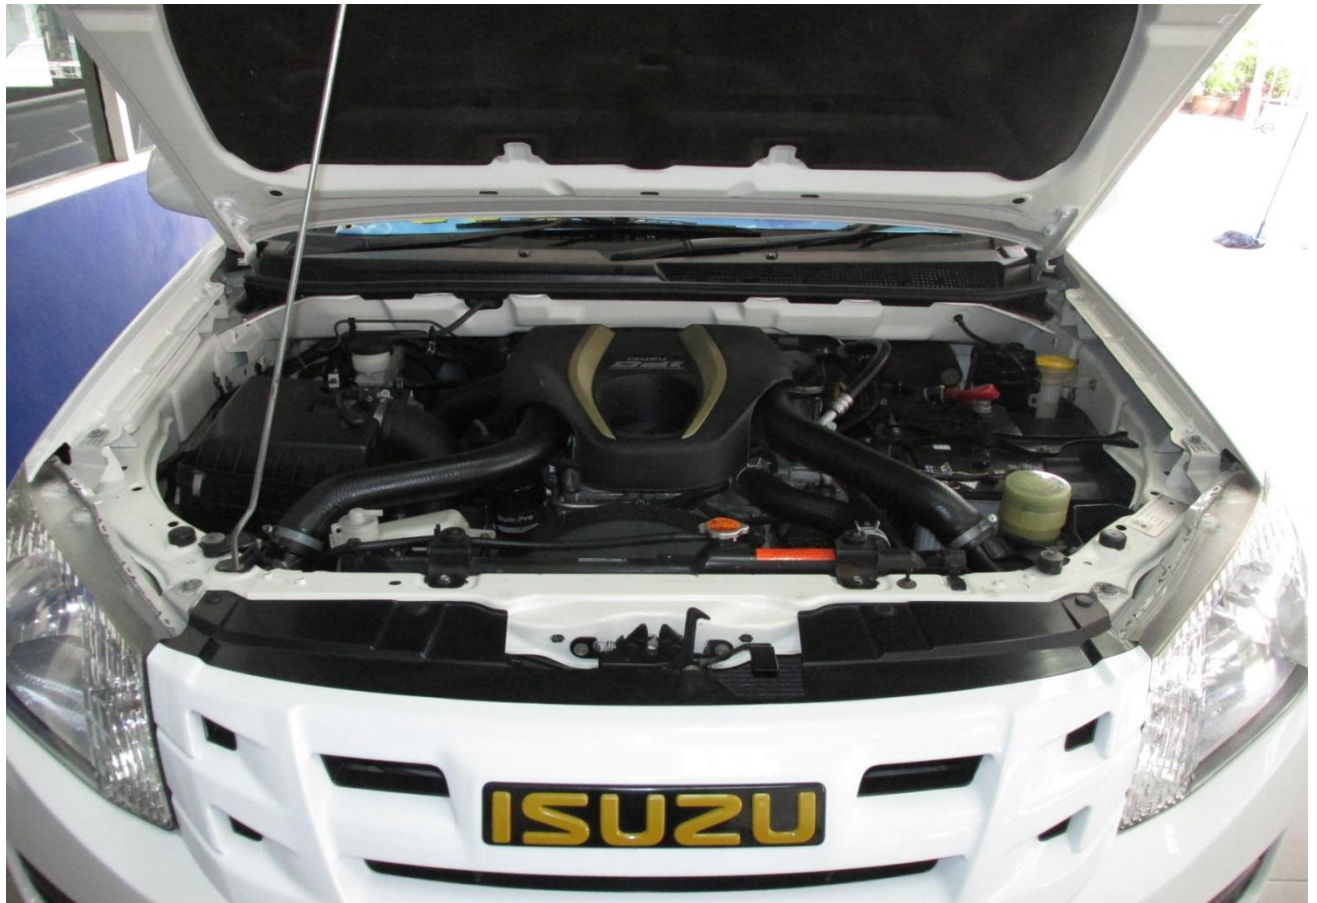
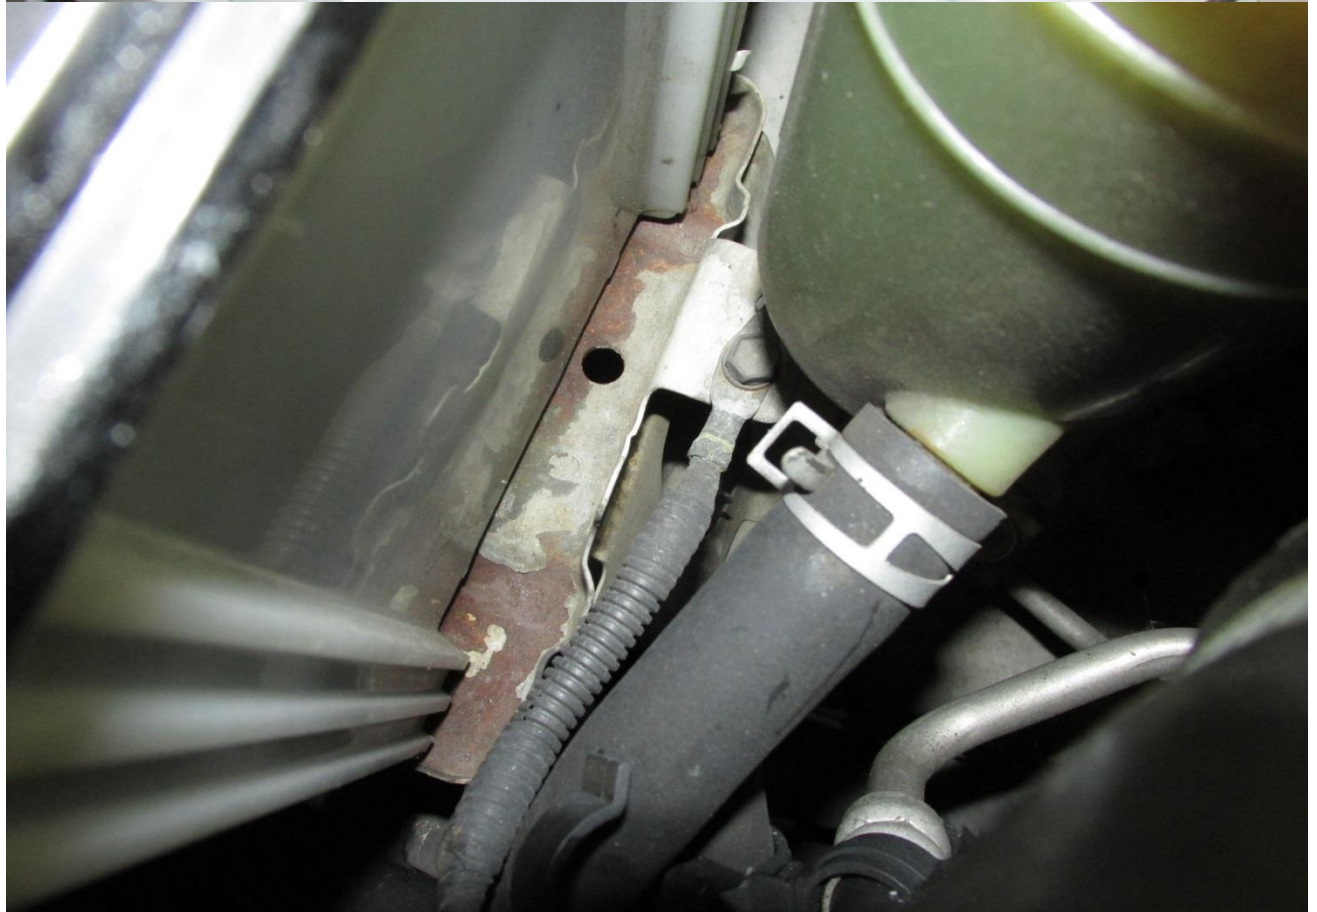
ภาพห้องเครื่อง - Engine Bay Visual Details:

แบตเตอรี่ไม่รั่ว และ ชุดยึด ไม่มีสนิม No any leak on battery and no corrosion on battery support bracket	ฐานรองแบตเตอรี่เป็นสนิม
