Vehicle Inspection Report

ยี่ห้อ/รุ่น (Make/Model): CHEVROLET TRAILBLAZER	วันที่ตรวจสอบรถยนต์ (Date of Inspection): 6.3.61
เลขตัวถัง (VIN): MMM156ELOEH634401	เลขคำขอบริการ (Job No.) : I018/0027-016
เลขเครื่องยนต์ (Engine No.): BGS140871199	Vehicle Picture:

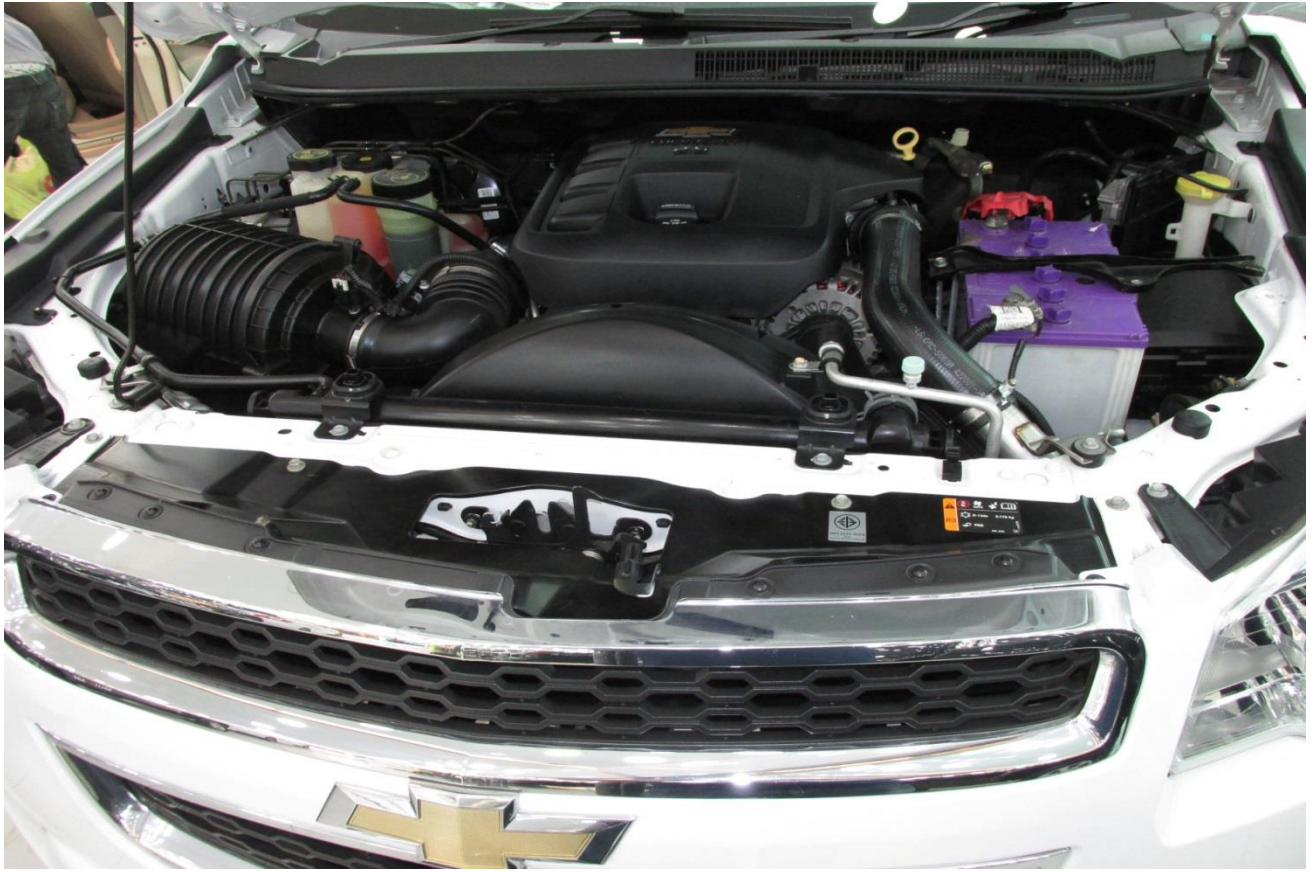
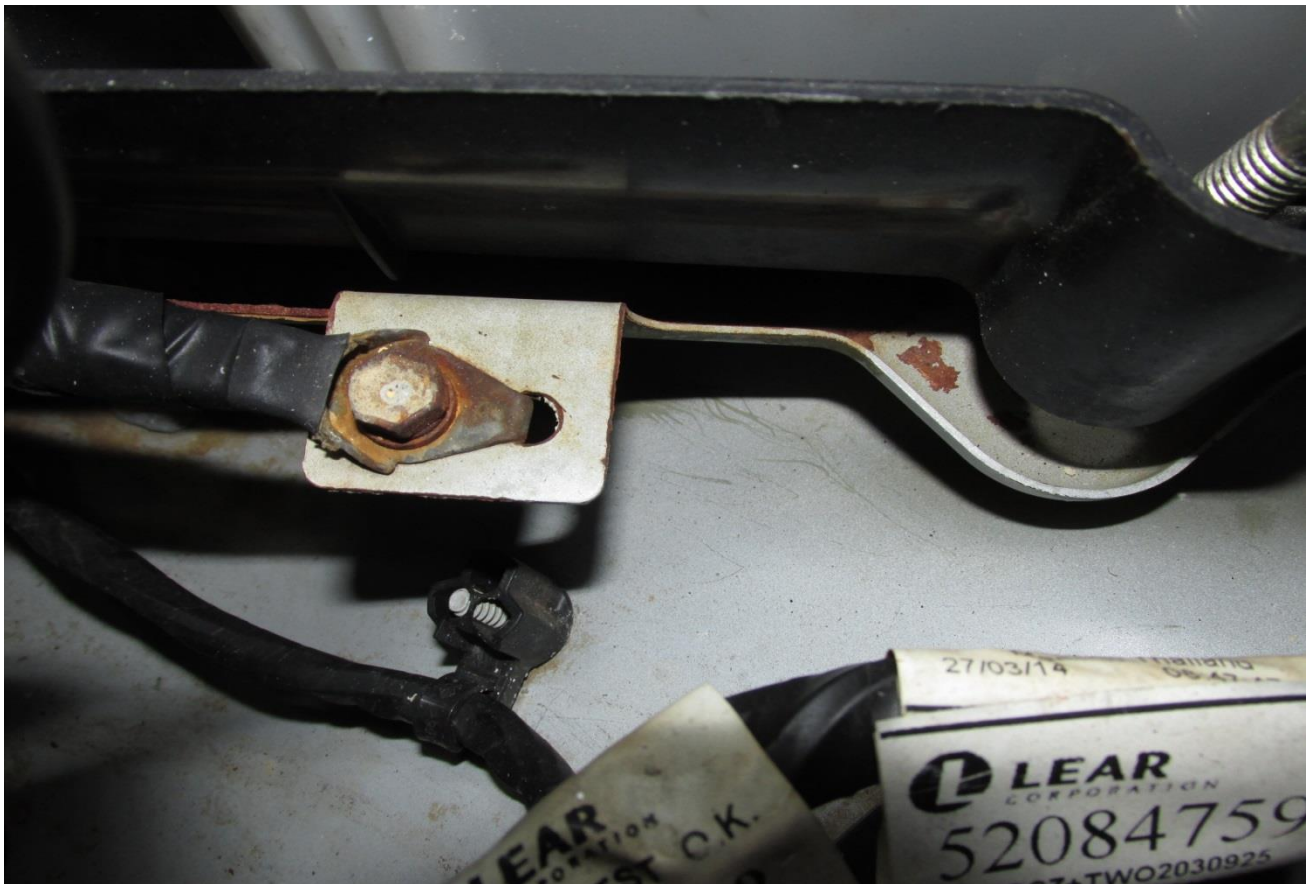
ภาพห้องเครื่อง - Engine Bay Visual Details

แบตเตอรี่ไม่รั่ว และ ชุดยึด ไม่มีสนิม No any leak on battery and no corrosion on battery support bracket	ฐานรองแบตเป็นสนิม

Battery Test																																							
Voltage	11.89 V																																						
Rating	630 CCA																																						
Current	169 CCA																																						
Internal resistance	16.00 mΩ																																						
State of Charge	9 %																																						
State of Health	15 %																																						
Status	Replace																																						
Test Date	6.3.61																																						
Charging System Test at 2000 rpm																																							
Voltage	14.73 V																																						
Status	Normal																																						
Start System Test																																							
Start Voltage	9.56 V																																						
Status	Normal																																						
Max. Load Test at 2000 rpm
