# Vehicle Inspection Report

## สรุปผลการตรวจสอบ (Inspection Summary)

ยี่ห้อ/รุ่น (Brand/Model): BMW 330E LUXURY	วันที่ตรวจสอบรถยนต์ (Date of Inspection): 19-04-62
หมายเลขตัวถัง (VIN): MMF8E14080AA39722	เลขคำขอบริการ (Job No.): I019/009-016
หมายเลขเครื่องยนต์ (Engine No.): 0047W037	Vehicle Picture:  
ปีที่ผลิต (Build Date): 2016	
สีรถ (Color): ขาว	
ระยะการใช้งาน(Mileage): 43,436 ก.ม	
หมายเลขทะเบียน (No. Plate): 6กณ 9146	
วันครบกำหนดชำระภาษี (Registration Expiry): 14 ก.ค.63	
ชื่อลูกค้า (Customer Name): รดเสริมฐิติ	
ที่อยู่(Address): ถ.พระราม9	
โทรศัพท์ (Tel):	
สถานที่ตรวจสอบรถ (Inspection Place): รดเสริมฐิติ

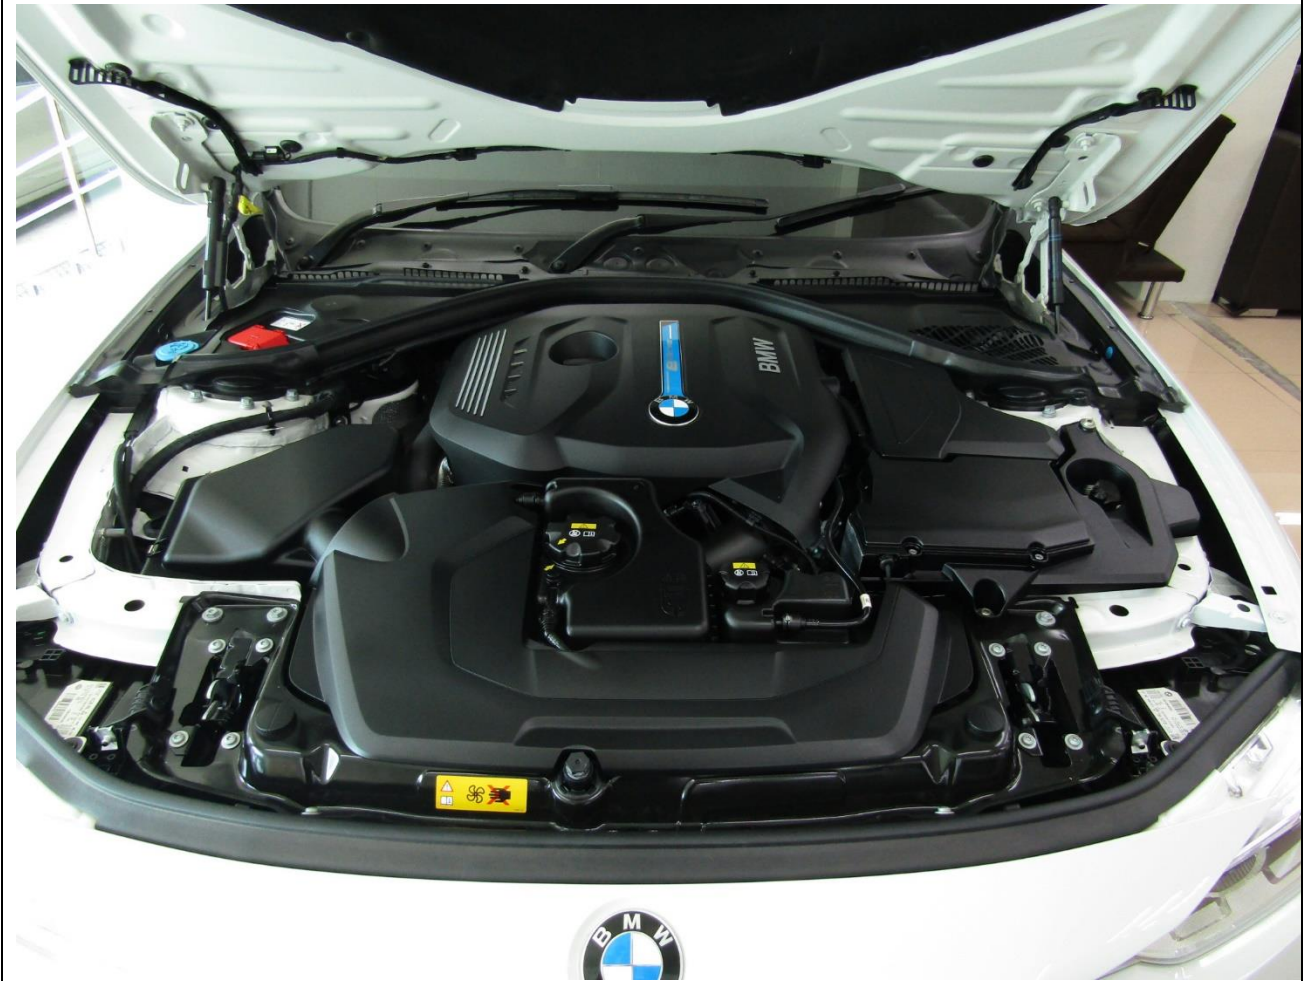
ภาพห้องเครื่อง - Engine Bay Visual Details

แบตเตอรี่ไม่รั่ว และ ชุดยึด ไม่มีสนิม No any leak on battery and no corrosion on battery support bracket	สภาพดีตามอายุการใช้งาน

การทดสอบ แบตเตอรี่ Battery Test	<table border="1"> <thead> <tr> <th colspan="2">Battery Test</th> </tr> </thead> <tbody> <tr> <td>Voltage</td> <td>11.68 V</td> </tr> <tr> <td>Rating</td> <td>800 CCA</td> </tr> <tr> <td>Current</td> <td>23 CCA</td> </tr> <tr> <td>Internal resistance</td> <td>119.82 mΩ</td> </tr> <tr> <td>State of Charge</td> <td>0 %</td> </tr> <tr> <td>State of Health</td> <td>6 %</td> </tr> <tr> <td>Status</td> <td>Replace</td> </tr> <tr> <td>Test Date</td> <td>19-04-62</td> </tr> </tbody> </table>	Battery Test		Voltage	11.68 V	Rating	800 CCA	Current	23 CCA	Internal resistance	119.82 mΩ	State of Charge	0 %	State of Health	6 %	Status	Replace	Test Date	19-04-62	<table border="1"> <thead> <tr> <th colspan="2">Charging System Test at 2000 rpm</th> </tr> </thead> <tbody> <tr> <td>Voltage</td> <td>11.00 V</td> </tr> <tr> <td>Status</td> <td>Normal</td> </tr> <tr> <th colspan="2">Start System Test</th> </tr> <tr> <td>Start Voltage</td> <td>8.56 V</td> </tr> <tr> <td>Status</td> <td>Normal</td> </tr> <tr> <th colspan="2">Max. Load Test at 2000 rpm</th> </tr> <tr> <td>Max. Load Voltage</td> <td>13.34 V</td> </tr> <tr> <td>Status</td> <td>Normal</td> </tr> </tbody> </table>	Charging System Test at 2000 rpm		Voltage	11.00 V	Status	Normal	Start System Test		Start Voltage	8.56 V	Status	Normal	Max. Load Test at 2000 rpm		Max. Load Voltage	13.34 V	Status	Normal
