I023/0188-65

BMW 330e M Sport

Oct 18, 2023

Vehicle Inspection Report สรุปผลการตรวจสภาพรถ (Inspection Summary)

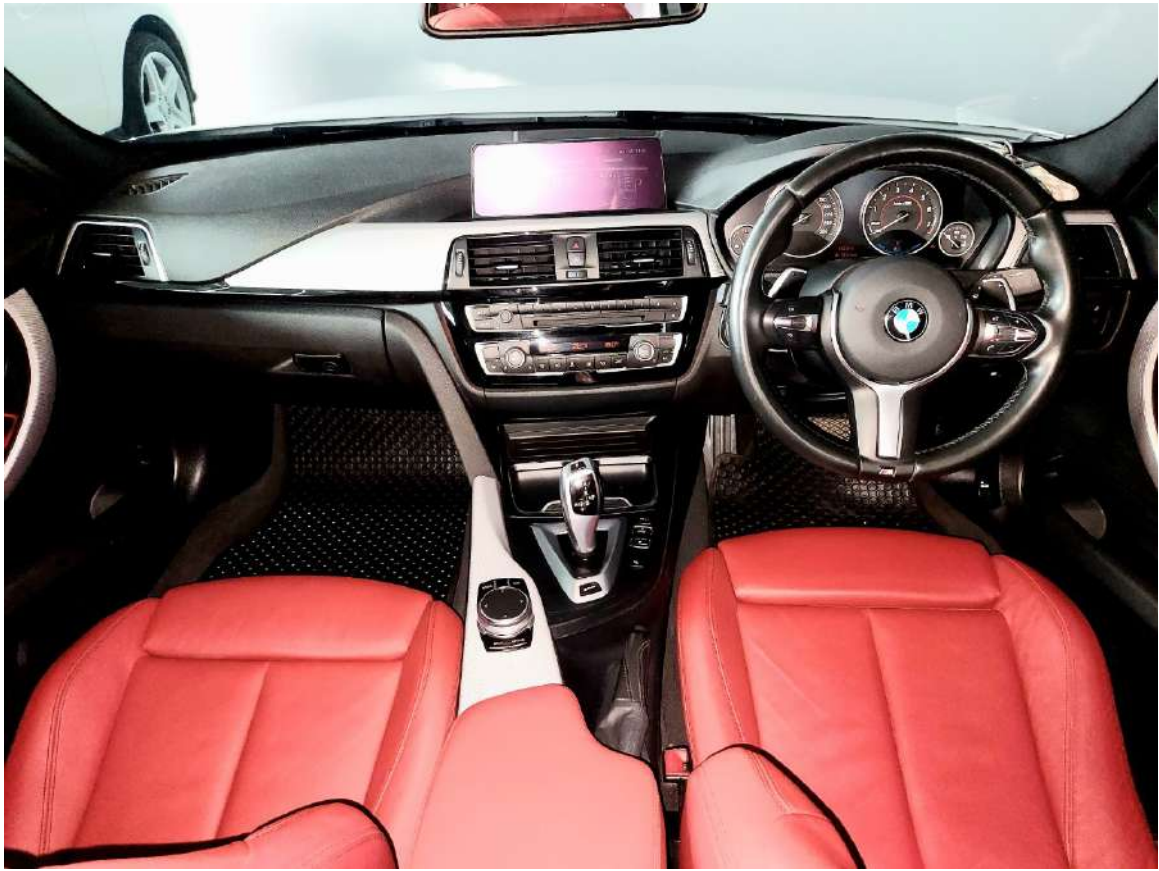
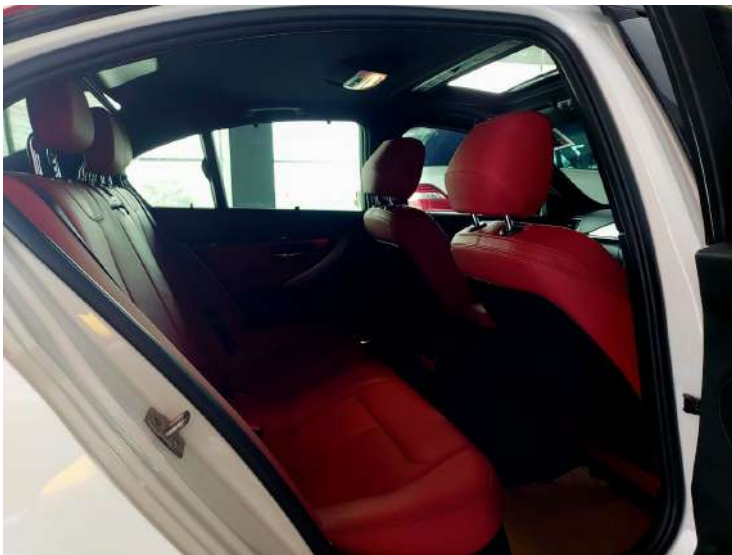
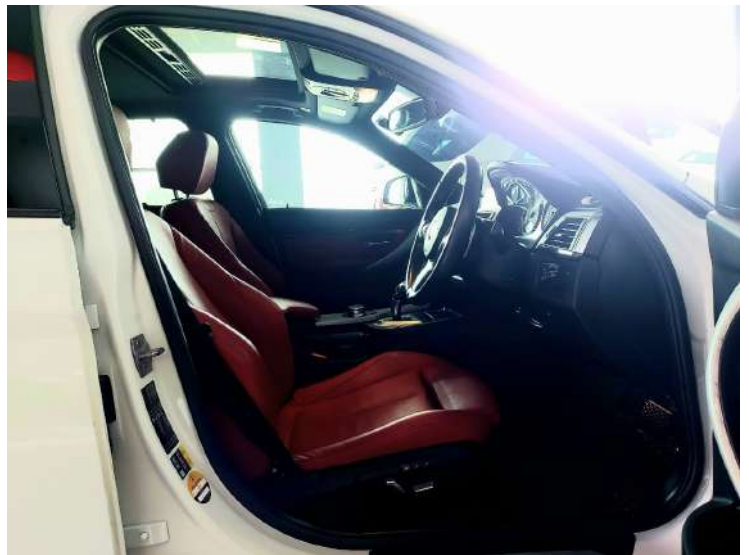
ภาพภายใน

ประเมินสภาพรวม: ผ่าน
อุปกรณ์หลัก/อุปกรณ์เสริมขณะขับที่:
✓ ระบบปรับอากาศ [ผ่าน]
✓ ไฟส่องสว่าง [ผ่าน]
✓ ไฟเลี้ยว/ไฟฉุกเฉิน [ผ่าน]
✓ หน้าปัดและมาตรวัด [ผ่าน]
✓ เข็มชี้ดัดจริต [ผ่าน]
✓ แตร [ผ่าน]
✓ เครื่องเล่นเพลง [ผ่าน]
✓ ระบบปิดน้ำฝน [ผ่าน]
✓ เบาะนั่งยึดแน่น [ผ่าน]
✓ กระจกไฟฟ้า [ผ่าน]

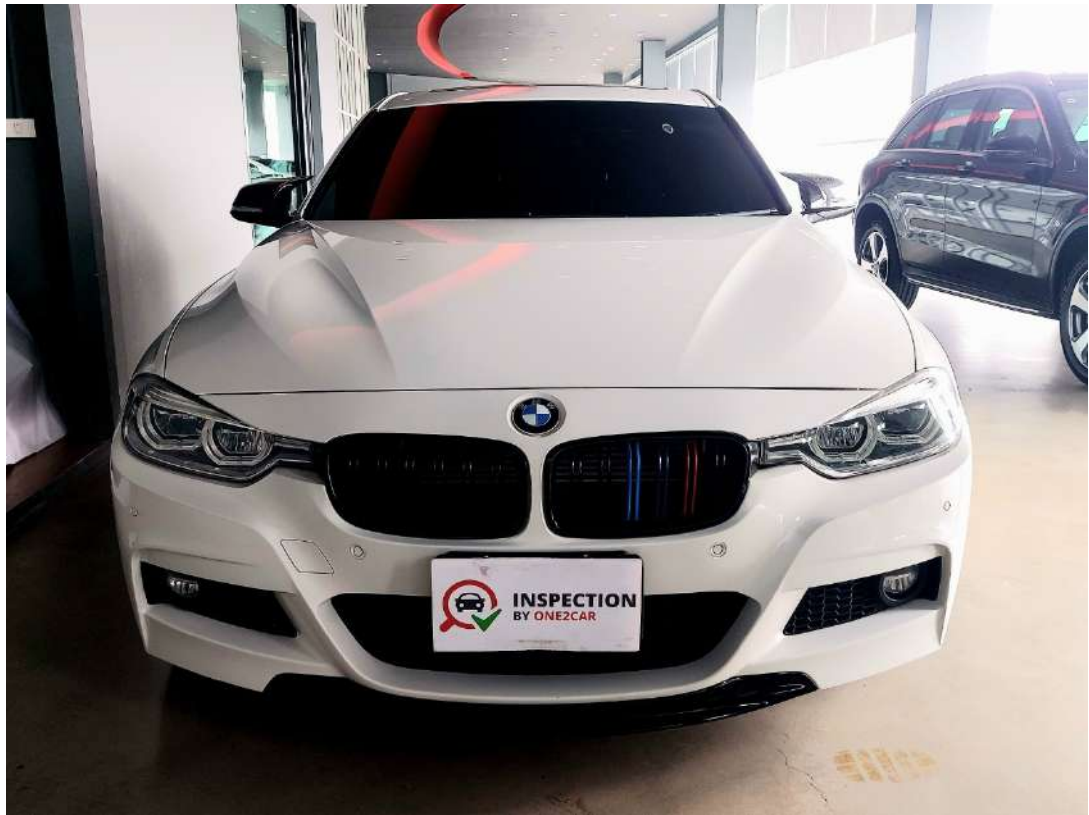
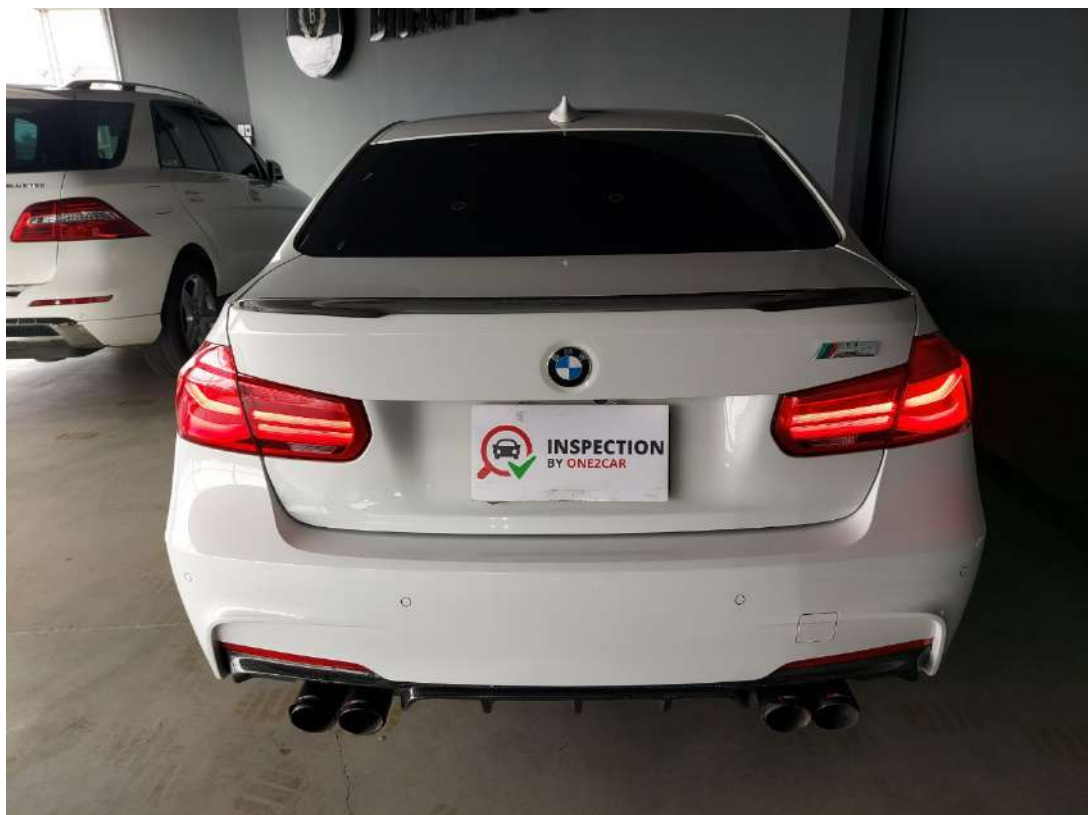
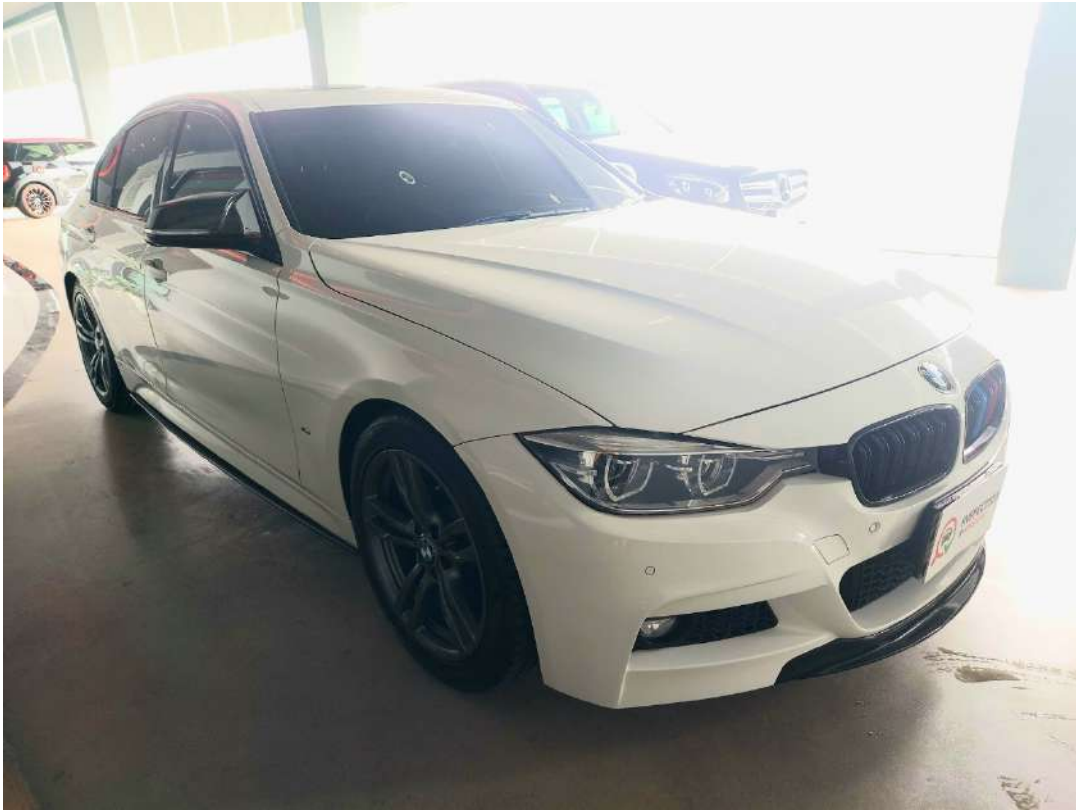
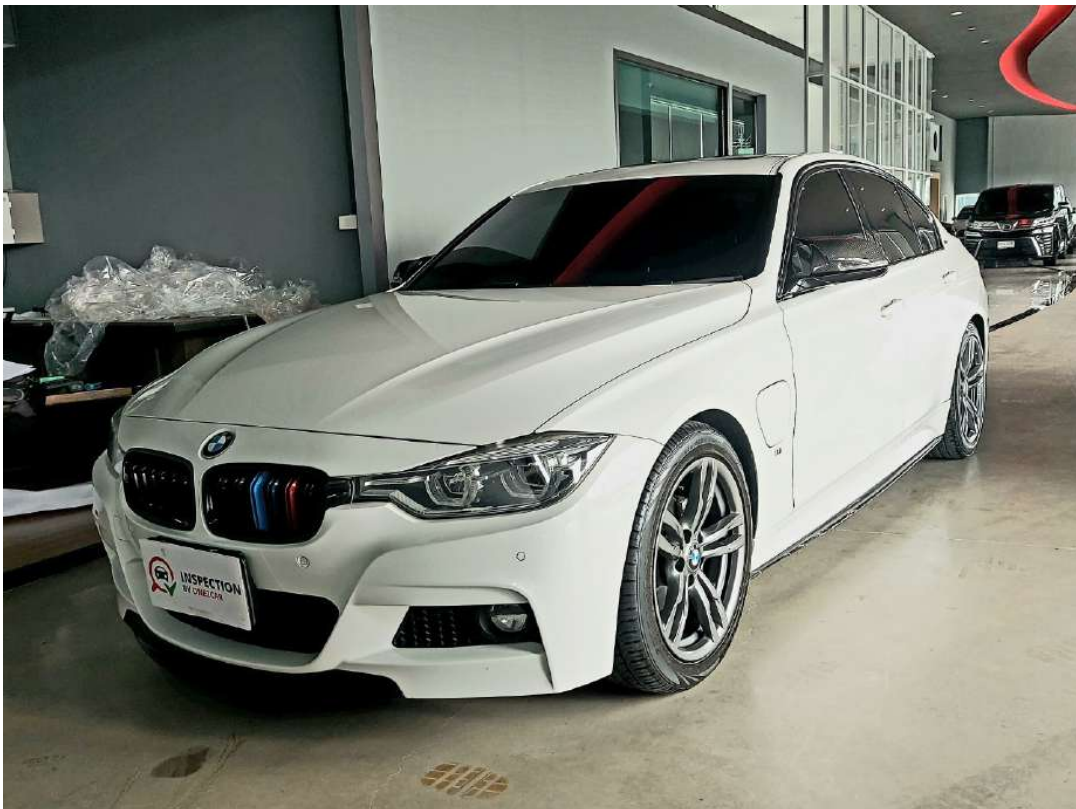
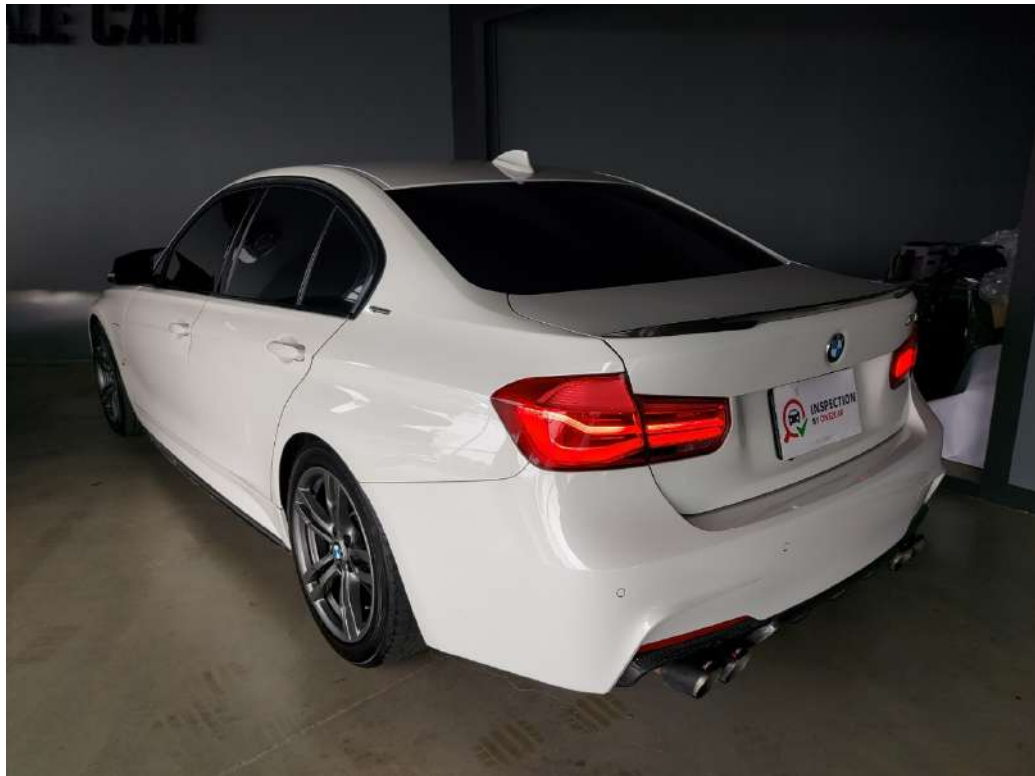
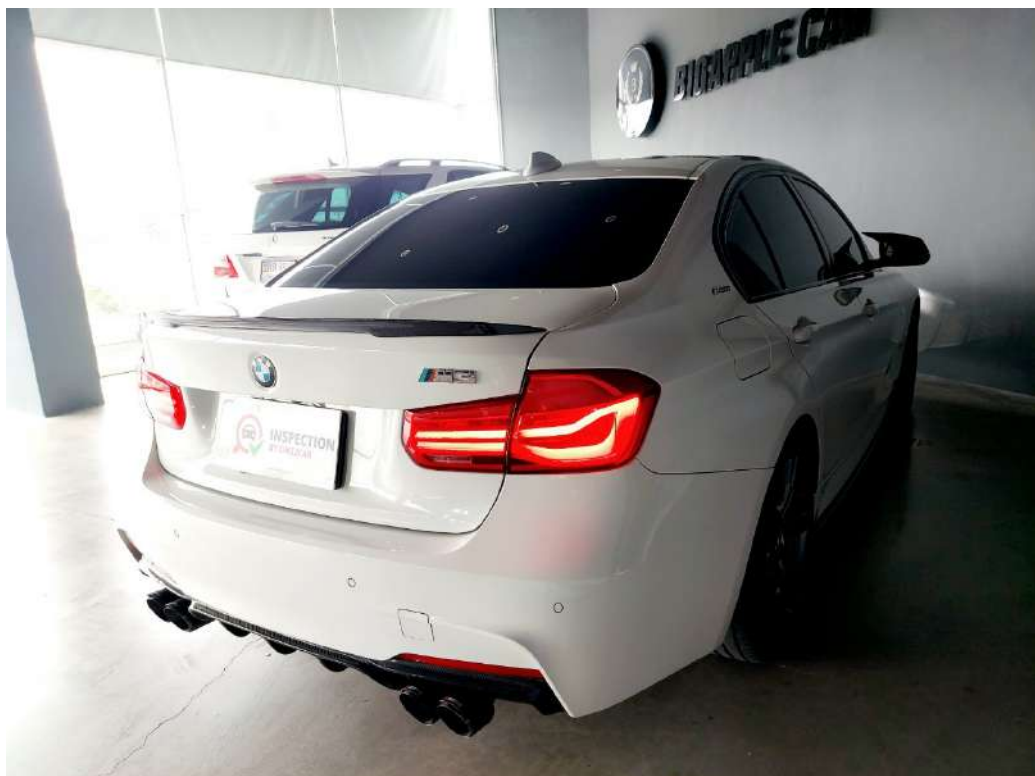
ภาพภายนอก

ประเมินสภาพรวม: ผ่าน
รายการที่รอการแก้ไข: ไม่พบรายการแก้ไข
ชิ้นส่วนประกอบตัวถังรถ
✓ แผ่นเพลทเลขตัวถังมองเห็นได้ชัดเจน
✓ ชิ้นส่วนประกอบตัวถังรถ ผ่านการวัดค่าความหนาของสีแล้ว
✓ สีรถตรงตามเสาเอกสารถะเบียน
