1023/0393-4

Toyota C-HR 1.8 HV Hi

INSPECTION
BY ONE2CAR

Vehicle Inspection Report

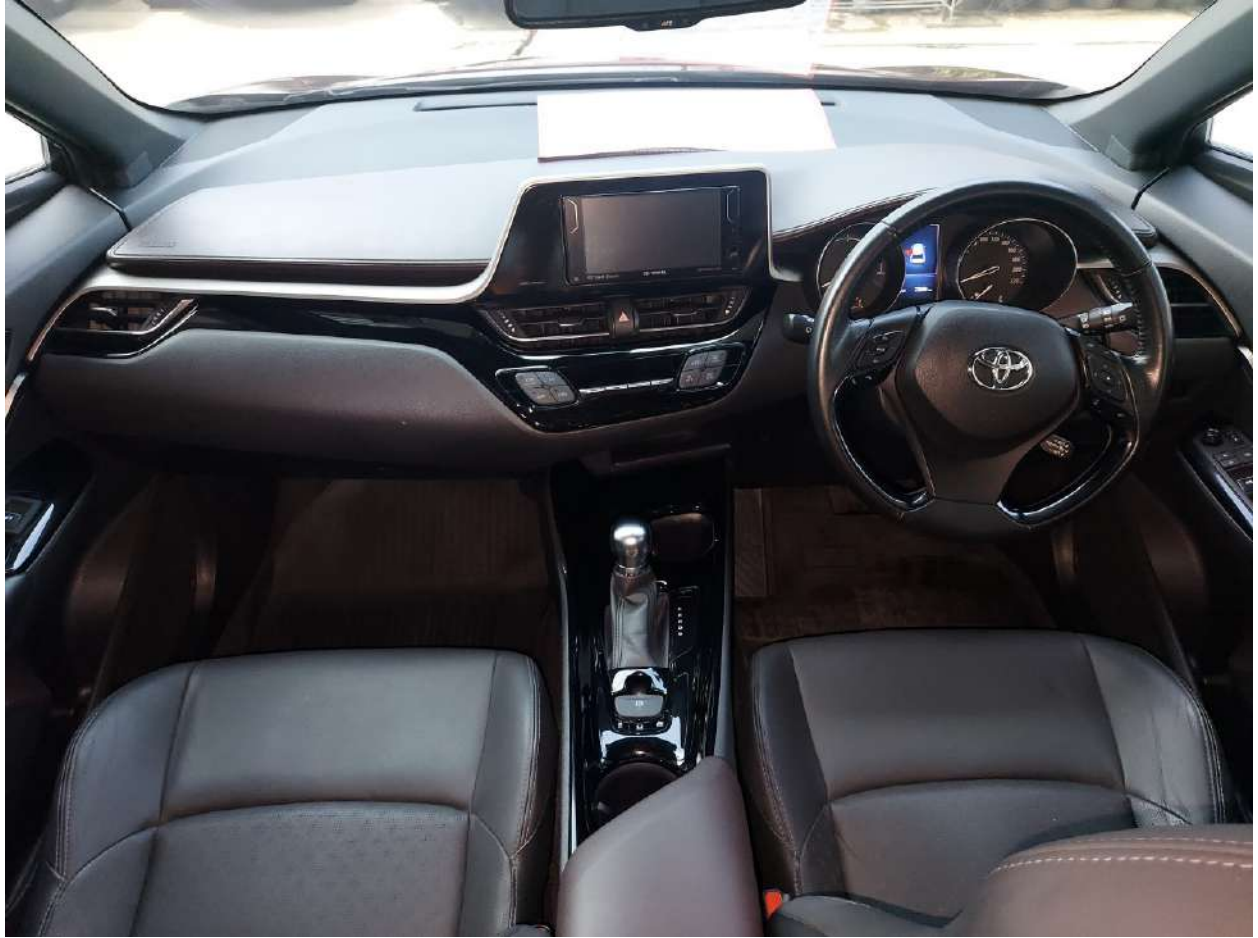
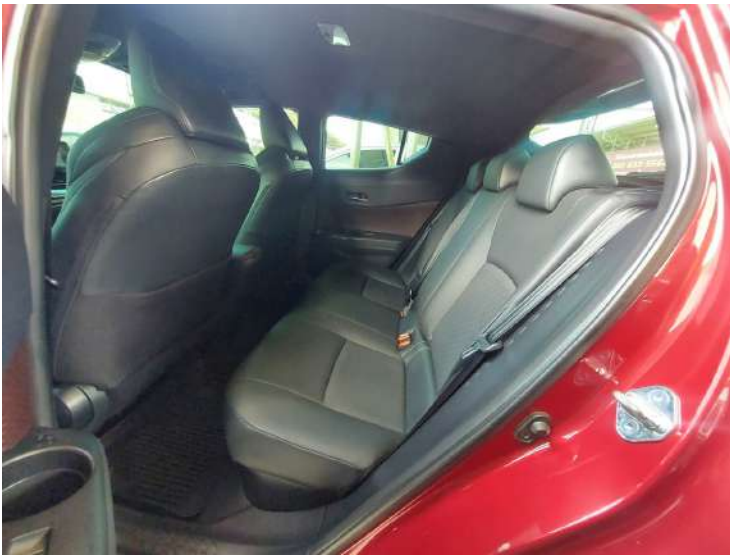
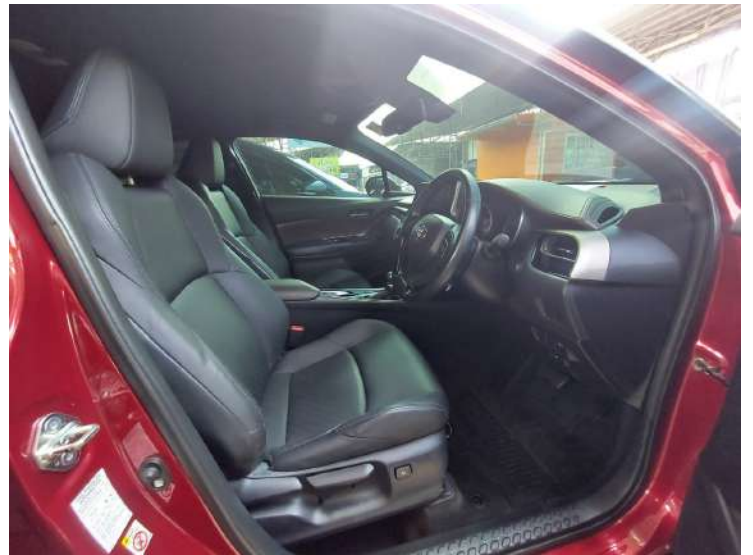
ภาพภายใน

รายการตรวจ 20 รายการ	สถานะ
2.1 สภาพที่นั่ง Seat Appearance	ดี (Good)
2.2 การทำงาน การปรับ และการล็อกเบาะ Seat Adjust functional	ดี (Good)
2.3 สภาพรางไต่เบาะ Seat slide adjust rail	ดี (Good)
2.4 เข็มขัดนิรภัย Seat Belts	ดี (Good)
2.5 แผงคอนโซลหน้า Other Trims	ดี (Good)
2.6 เครื่องเสียงภายในรถ Radio/ Multiplayer	ดี (Good)
2.7 ลำโพง Speaker working	ดี (Good)
2.8 ไล่ฝ้ากระจกหลัง Rear Window Demister	ดี (Good)
2.9 อุปกรณ์ปรับอากาศทำความเย็นและความร้อน Air Condition/Heater	ดี (Good)

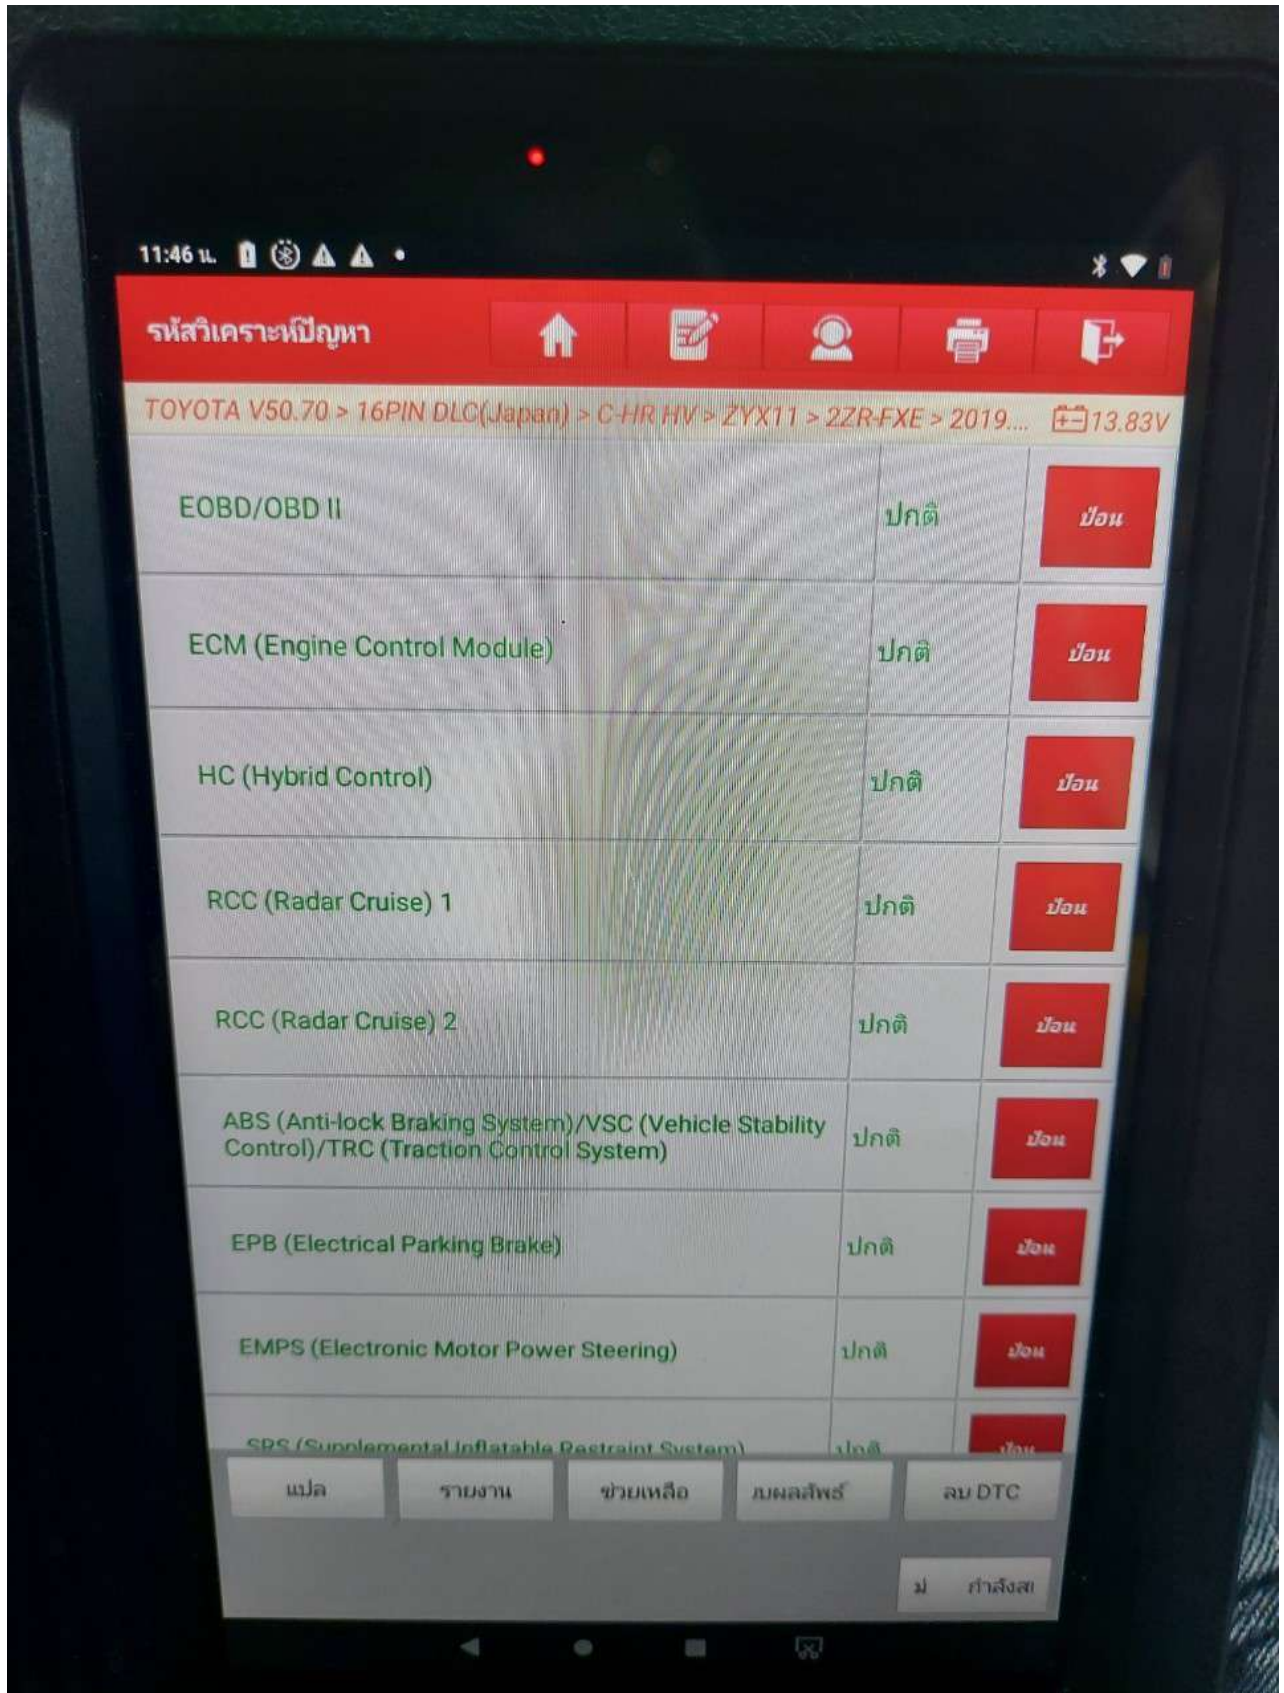
ภาพ OBD

รายการตรวจ 6 รายการ	สถานะ
1.1 ไม่เคยเกิดอุบัติเหตุรุนแรงจนทำให้โครงสร้างรถมีปัญหาความปลอดภัย No Evidence of Major or Hail Damage	ดี (Good)
1.2 ไม่มีการตัดต่อ ตัดแปลง คัชชี และ โครงสร้างรถ No chassis and cab structure modified	ดี (Good)
1.3 ไม่เคยประสบภัยจมน้ำ No Evidence of Flood	ดี (Good)
1.4 ไม่เคยประสบภัยอัคคีภัย No Evidence of Fire	ดี (Good)
1.5 ระบบการทำงานภายในรถยนต์ OBD II On-Board Diagnostics (OBD)	ดี (Good)
1.6 สภาพรถโดยรวม Overall Appearance	ดี (Good)
