# Vehicle Inspection Report

ยี่ห้อ/รุ่น (Brand/Model): TOYOTA FORTUNER	วันที่ตรวจสอบรถยนต์ (Date of Inspection): 25.7.61
หมายเลขตัวถัง (VIN): MROHA3FS600023925	เลขคำขอบริการ (Job No.): I018/128-001
หมายเลขเครื่องยนต์ (Engine No.): 1GD0063116	Vehicle Picture:  
ปีที่ผลิต (Build Date): 2015	
สีรถ (Color): เทา	
ระยะการใช้งาน(Mileage): 99707	
หมายเลขทะเบียน (No. Plate): 7กพ 6086	
วันครบกำหนดชำระภาษี (Registration Expiry): 27 ม.ค 62	
ชื่อลูกค้า (Customer Name): Benz88 AuTo	
ที่อยู่(Address):	
โทรศัพท์ (Tel):	
สถานที่ตรวจสอบรถ (Inspection Place): Benz88 AuTo

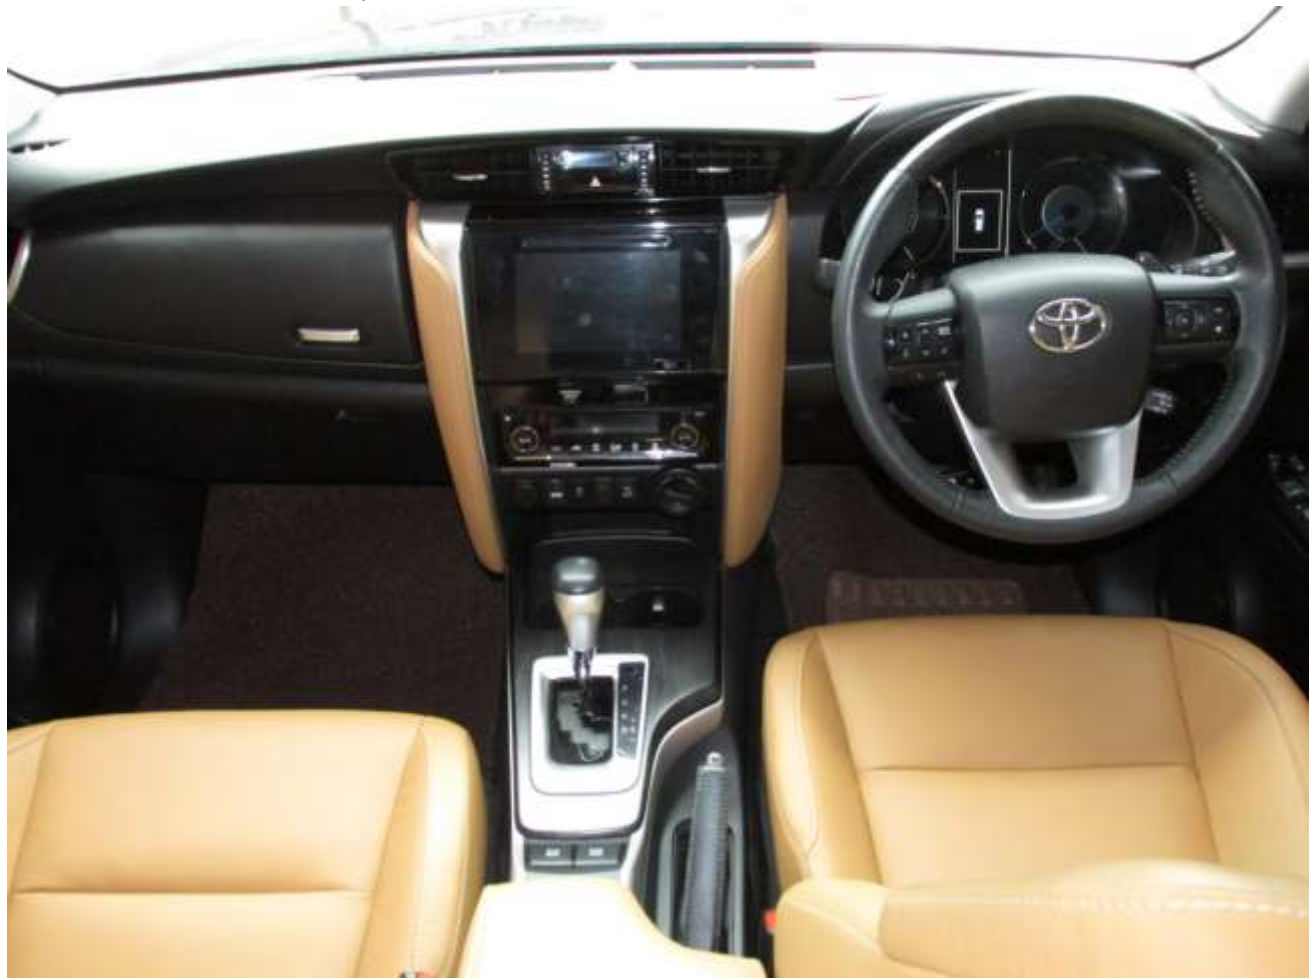
ภาพภายในด้านหน้า หลัง และ จุดบกพร่อง - Interior Visual Details (Front, Rear and/or Defect):

ที่นั่ง สภาพ Seat Appearance	สภาพดีตามอายุการใช้งาน
 	การทำงาน การปรับ และการล็อกเบาะ Seat Adjust functional	ทำงานได้ดี
 	สภาพ รางได้เบาะ Seat slide adjust rail	สภาพดีตามอายุการใช้งาน
 	เข็มขัดนิรภัย Seat Belts	สภาพดีตามอายุการใช้งาน
 	แผงคอนโซลหน้า Other Trims	สภาพดีตามอายุการใช้งาน
 	เครื่องเสียงภายในรถ Radio/ Multiplayer	เปิด-ปิด ปกติ
 	ลำโพง Speaker working	ทำงานปกติ
 	ไดร์ฟกระจกหลัง Rear Window Demister	สภาพดีไม่พบรอยขาด
 	อุปกรณ์ปรับอากาศทำความเย็นและ ความร้อน Air Condition/Heater	ทำงานปกติ
 	ชุดปัดน้ำฝน และระบบฉีดน้ำกระจก Washers & Wipers	ทำงานปกติ
 	แตร Horn	ทำงานปกติ
 	บานพับ และกลอนประตู Doors, Locks & Hinges	สภาพดีเหมาะสมกับอายุการใช้งาน
 	การเปิดประตูจากด้านใน Door Handle (inside)	ทำงานได้ดี
 	สภาพยางขอบประตู Weather Strip	สภาพดีเหมาะสมกับอายุการใช้งาน
 	การทำงานของกระจกเลื่อนไฟฟ้า Window Operation	ทำงานเปิด-ปิด ปกติ

หน้าปัดและมาตรวัด ปกติ หรือ มีไฟ โชนหรือไม่มี Dash Warning Lights & Gauges	ไม่มีไฟโชน

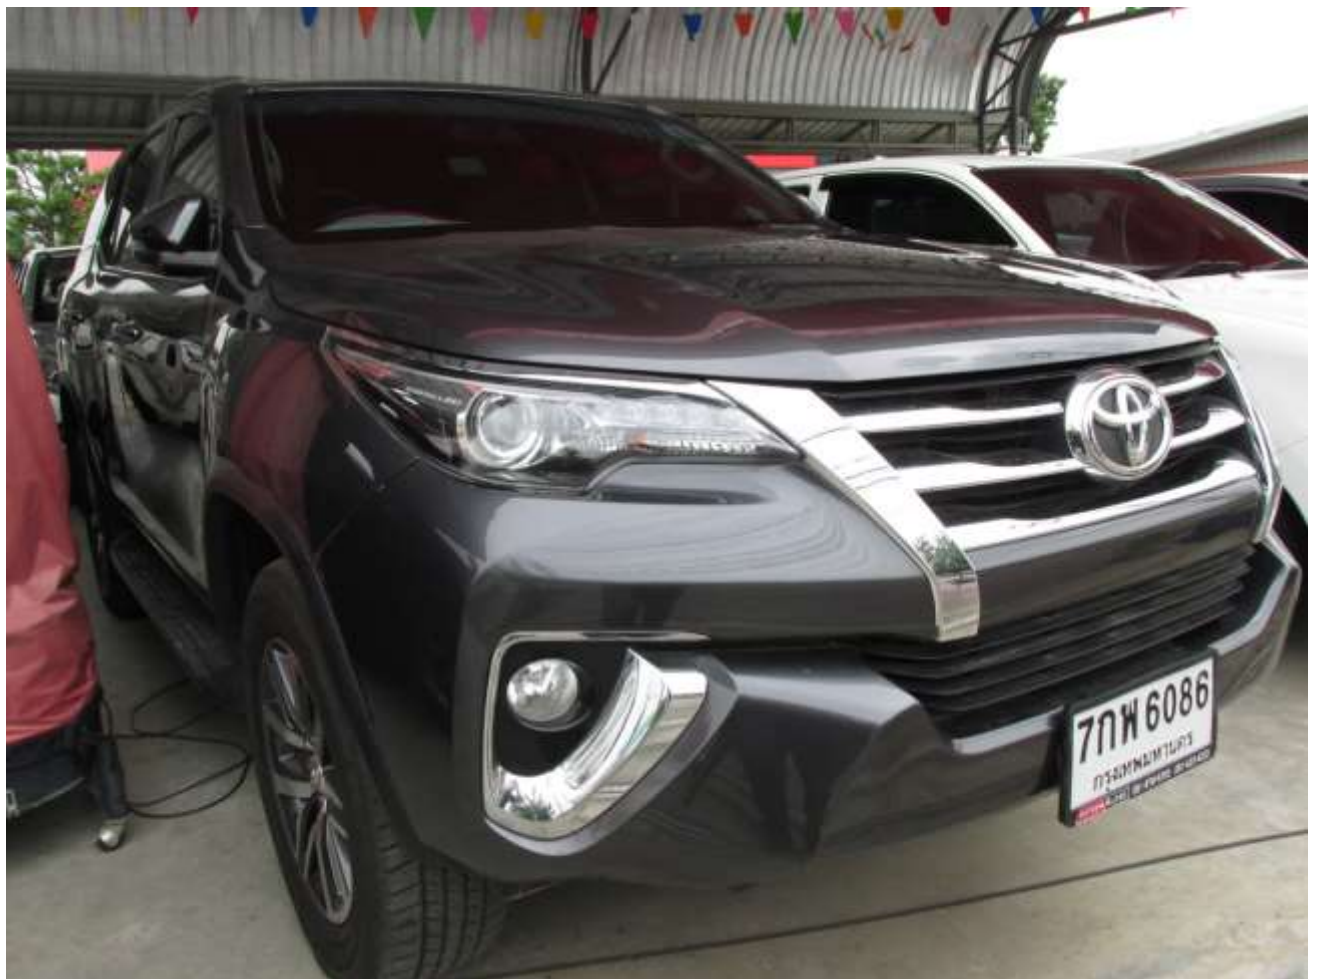
### ภาพภายนอก - Exterior Visual Details:

กันชนหน้า Front Bumper	สภาพดี

ฝากระโปรงหน้ารถ Bonnet	สภาพดี

กระจกบังลมหน้า Windshield	สภาพดี
