เลขคำขอบริการ (Job No.) :: I022/0019-4

ISUZU D MAX SPACE CAB3.0 HI-LANDER ...

INSPECTION
BY ONE2CAR

Vehicle Inspection Report

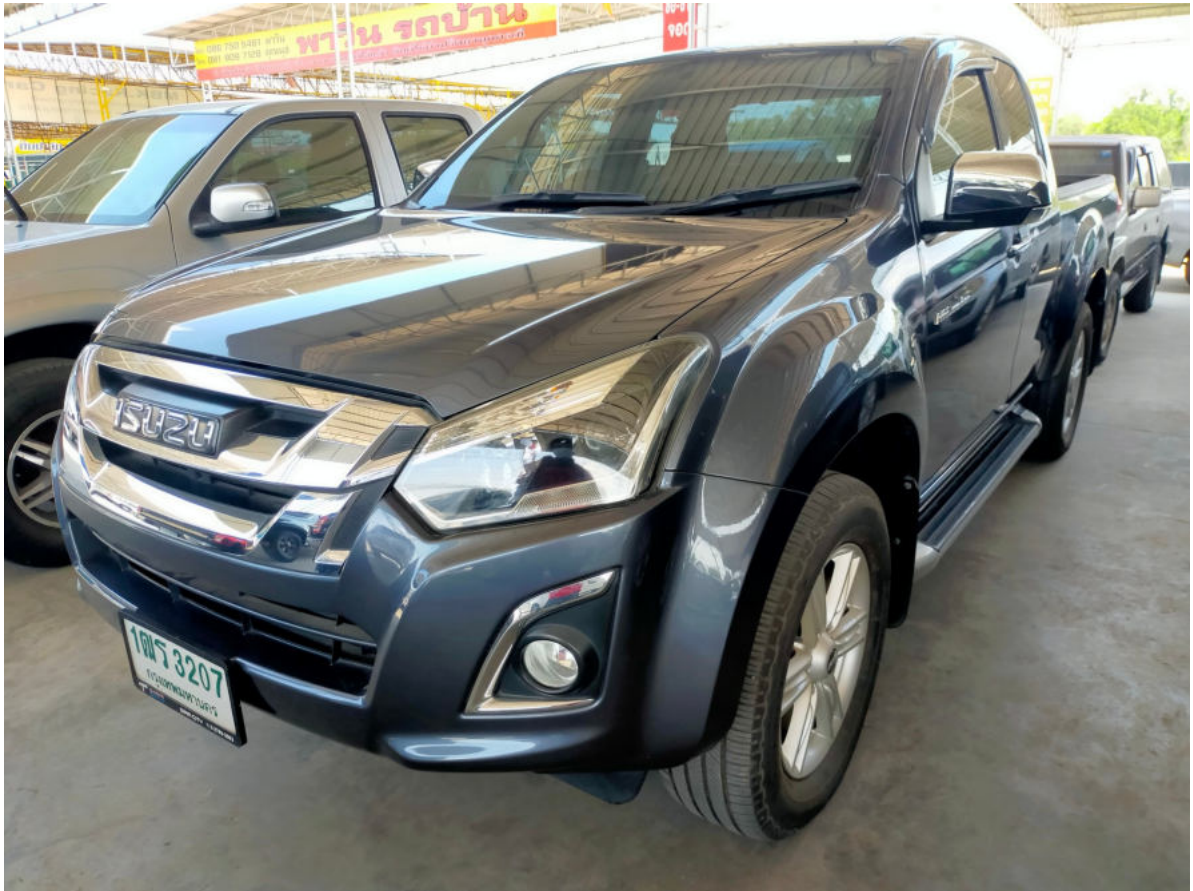
vehicle picture

รถสภาพดี โครงสร้างไม่เคยมีอุบัติเหตุ ไม่เคยจมน้ำและไฟไหม้

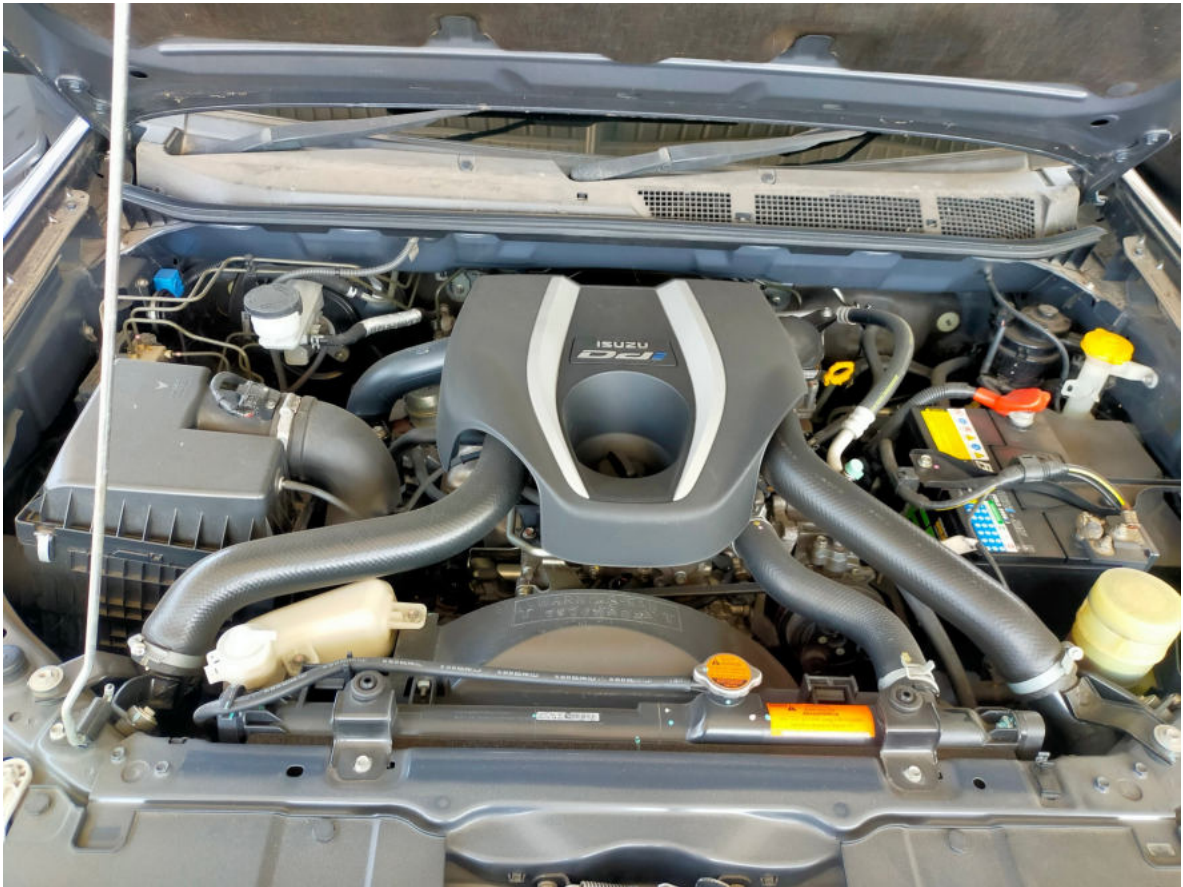
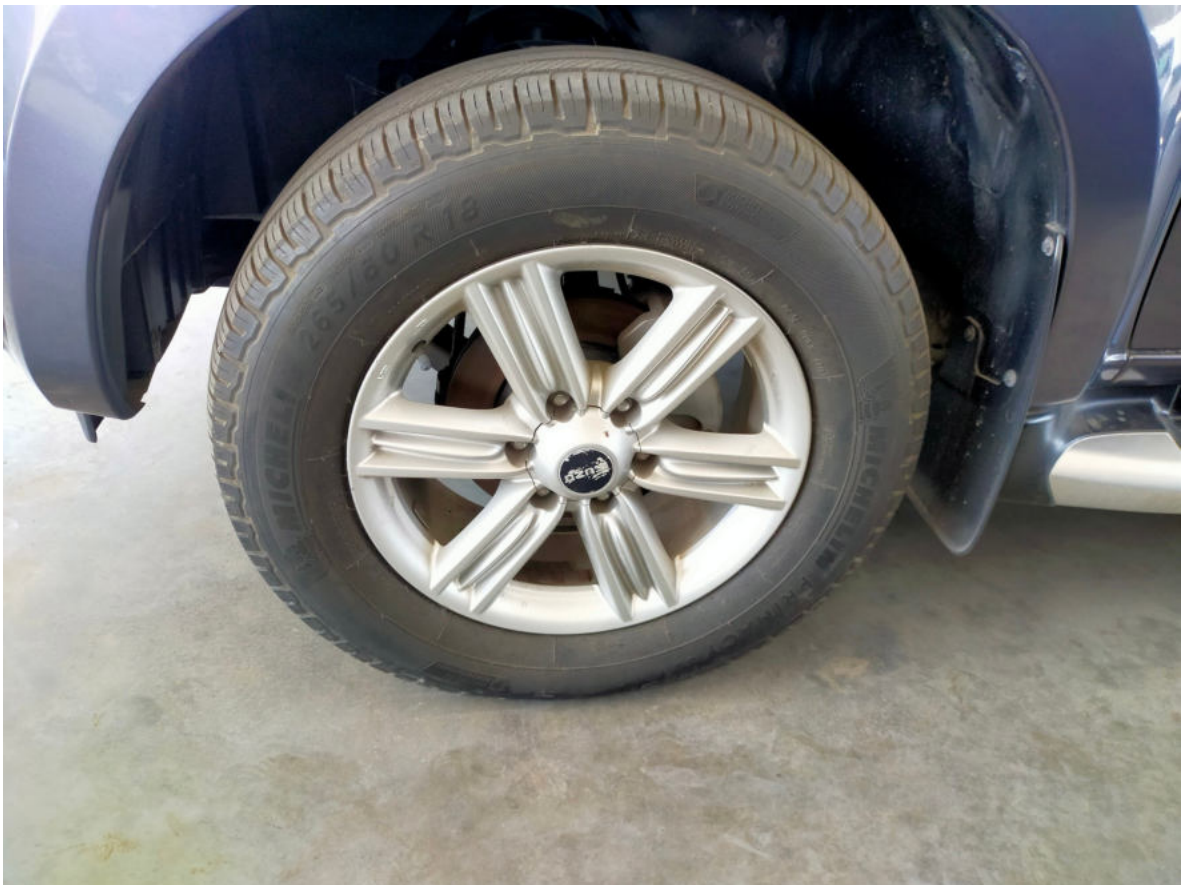
ภาพห้องเครื่อง ขอบยาง ล้อ

Voltage	12.16	V
Rating	650	CCA
Current	272	CCA
Internal resistance	10.27	mΩ
State of Charge	45	%
State of Health	20	%
Status	Replace
