I023/0237-42

Ford Ranger DOUBLE CAB 2.2 Hi-Rider XLT

Nov 3, 2023

Vehicle Inspection Report สรุปผลการตรวจสภาพรถ (Inspection Summary)

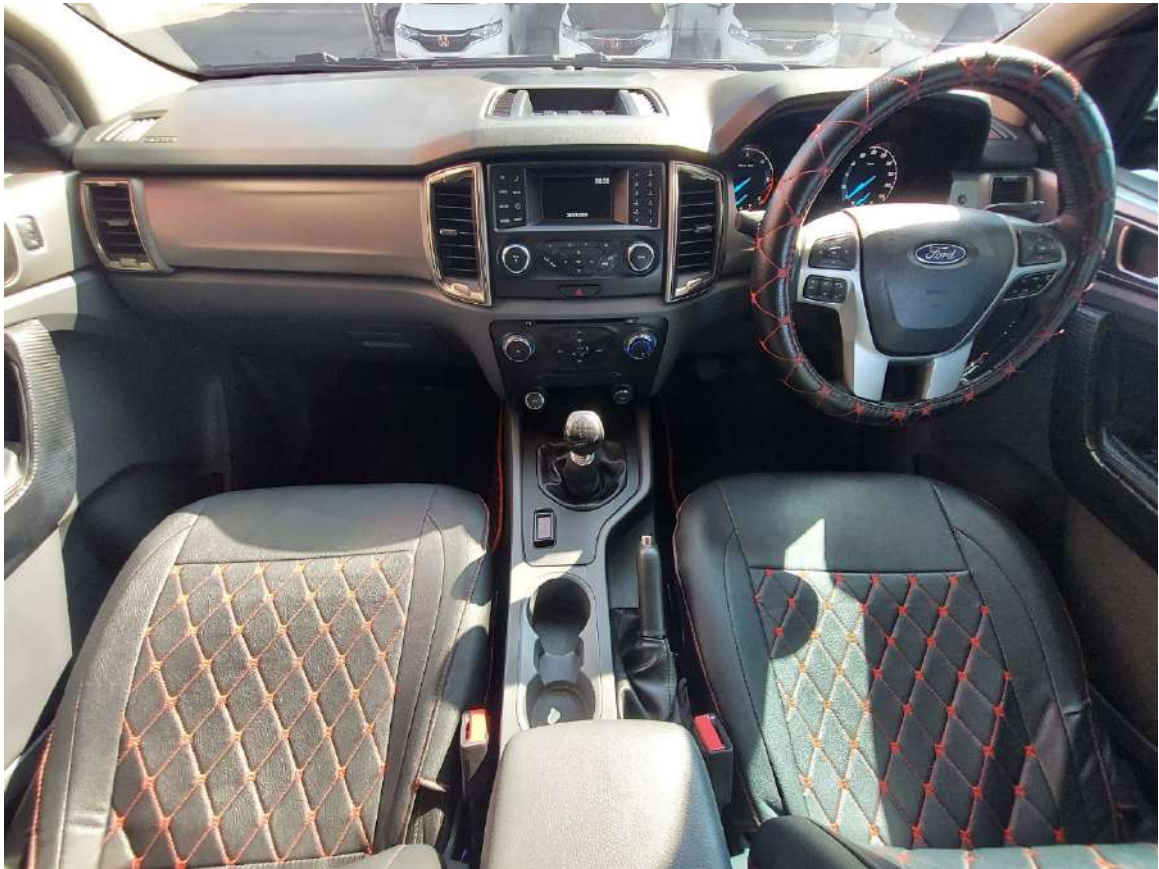
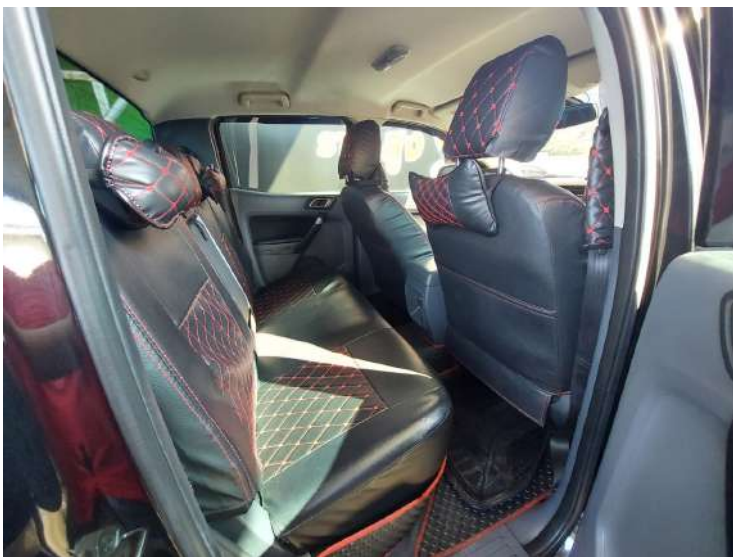
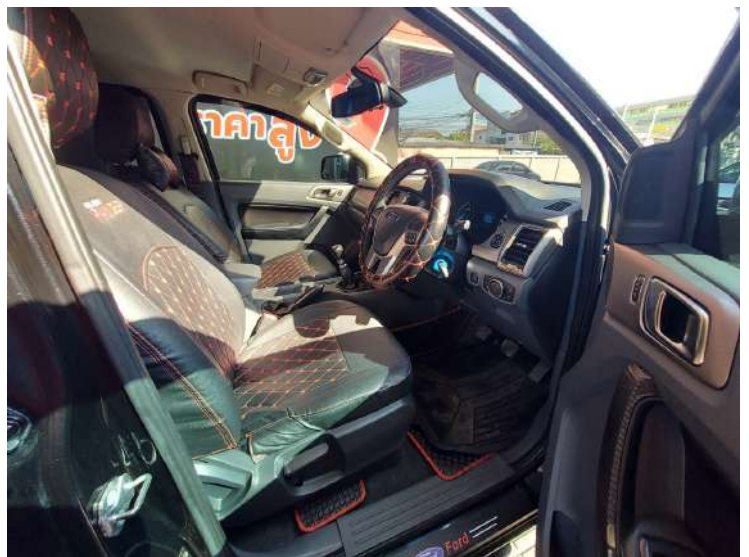
ภาพภายใน

ประเมินสภาพรวม: ผ่าน
"อุปกรณ์หลัก/อุปกรณ์เสริมขณะขับที่:
✓ ระบบปรับอากาศ [ผ่าน]
✓ ไฟส่องสว่าง [ผ่าน]
✓ ไฟเลี้ยว/ไฟฉุกเฉิน [ผ่าน]
✓ หน้าปัดและมาตรวัด [ผ่าน]
✓ เข็มชี้ดัดนิรภัย [ผ่าน]
✓ แตร [ผ่าน]
✓ เครื่องเล่นเพลง [ผ่าน]
✓ ระบบปิดน้ำฝน [ผ่าน]
✓ เบาะนั่งยึดแน่น [ผ่าน]
✓ กระจกไฟฟ้า [ผ่าน]

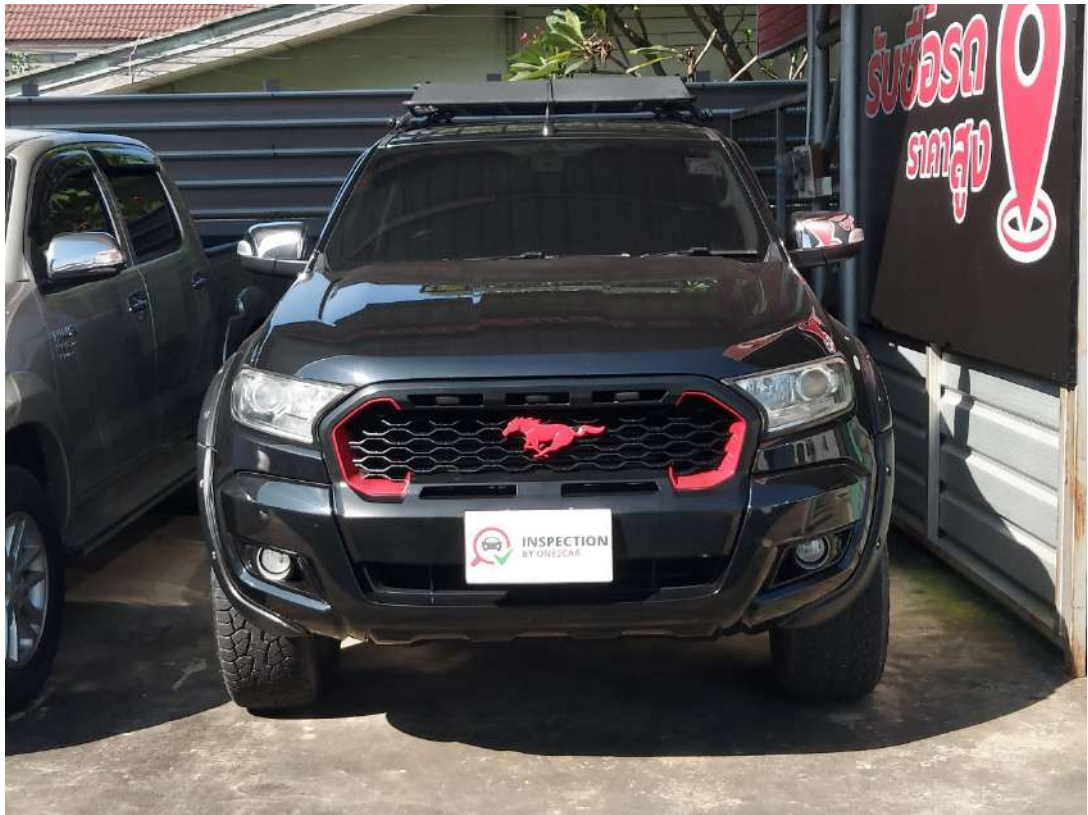
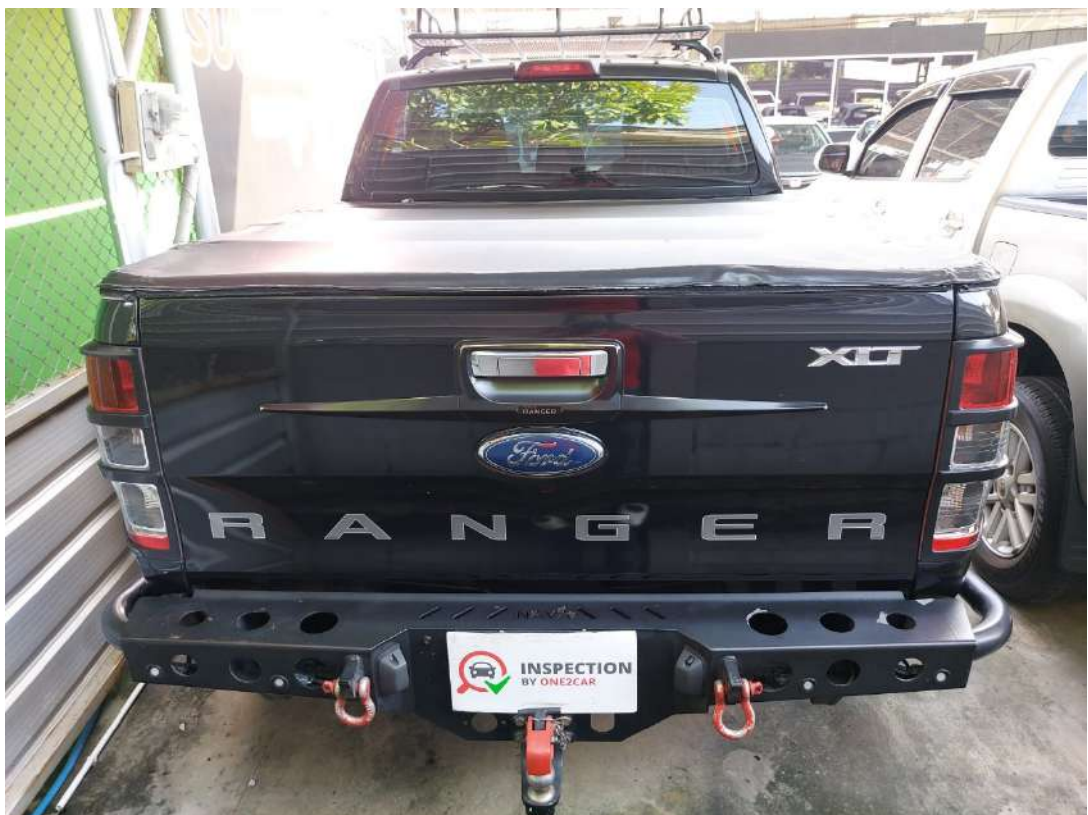
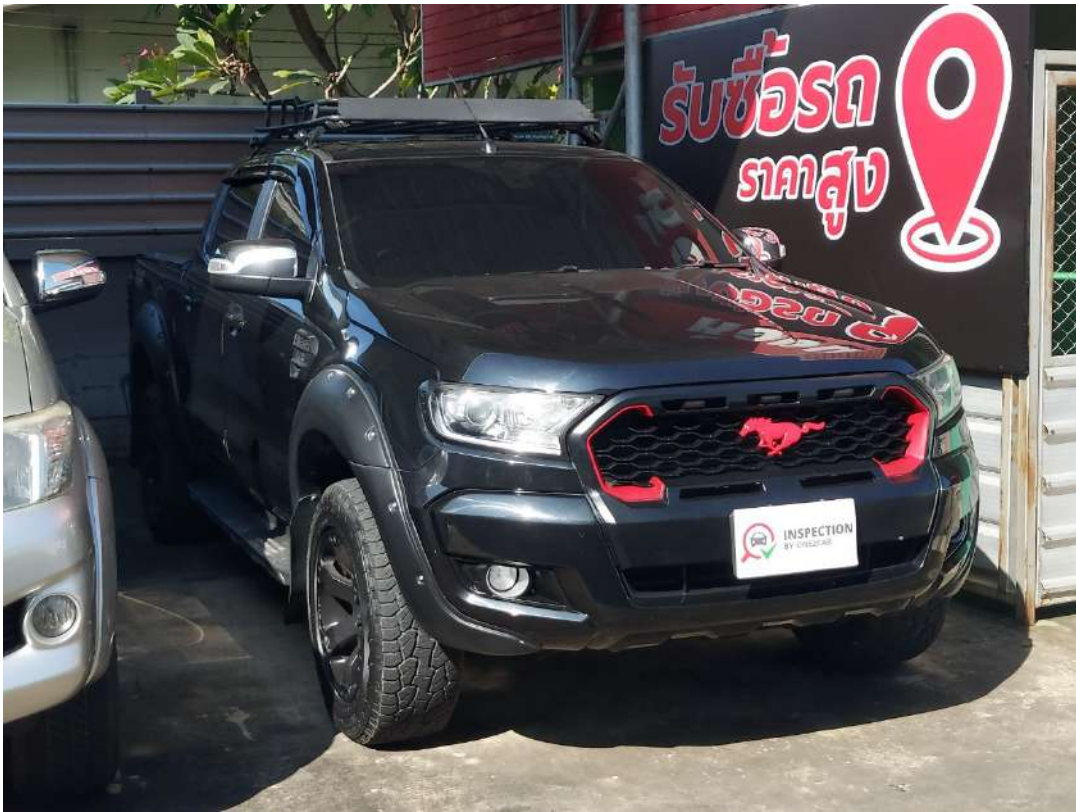
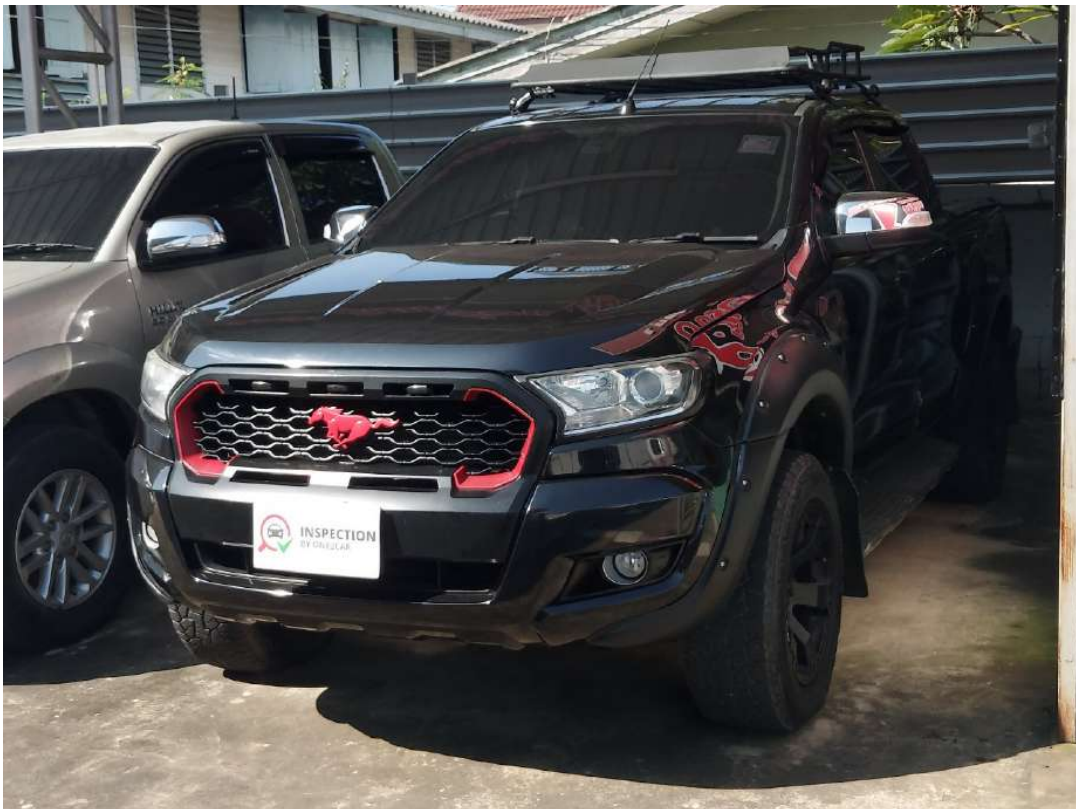
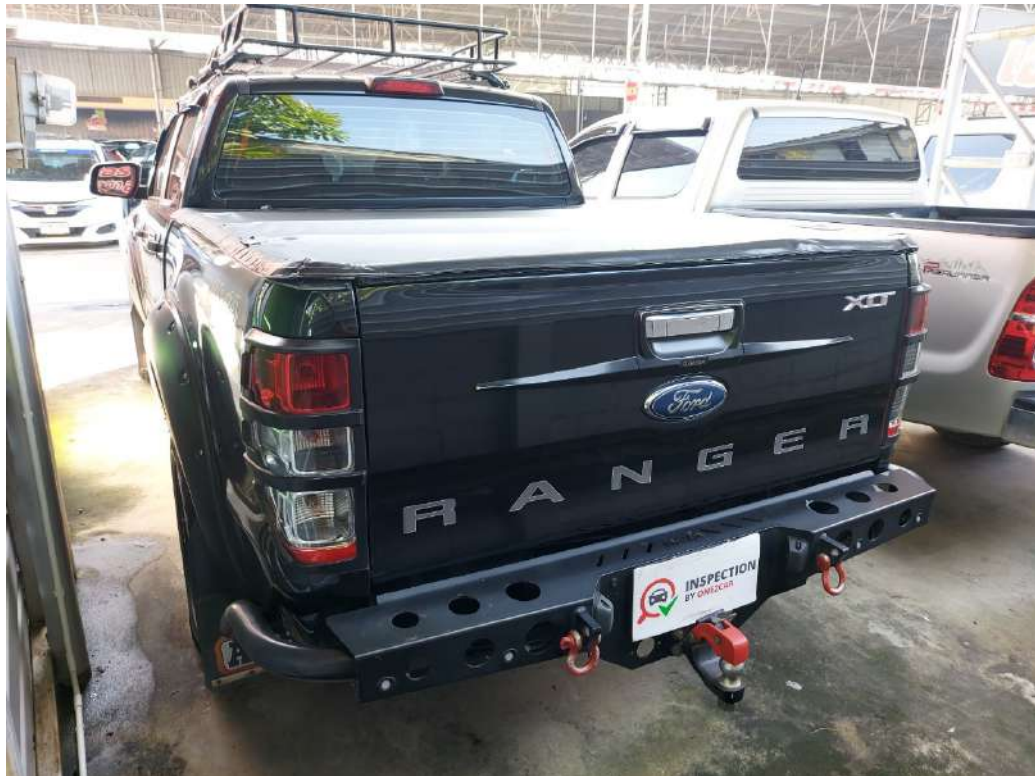
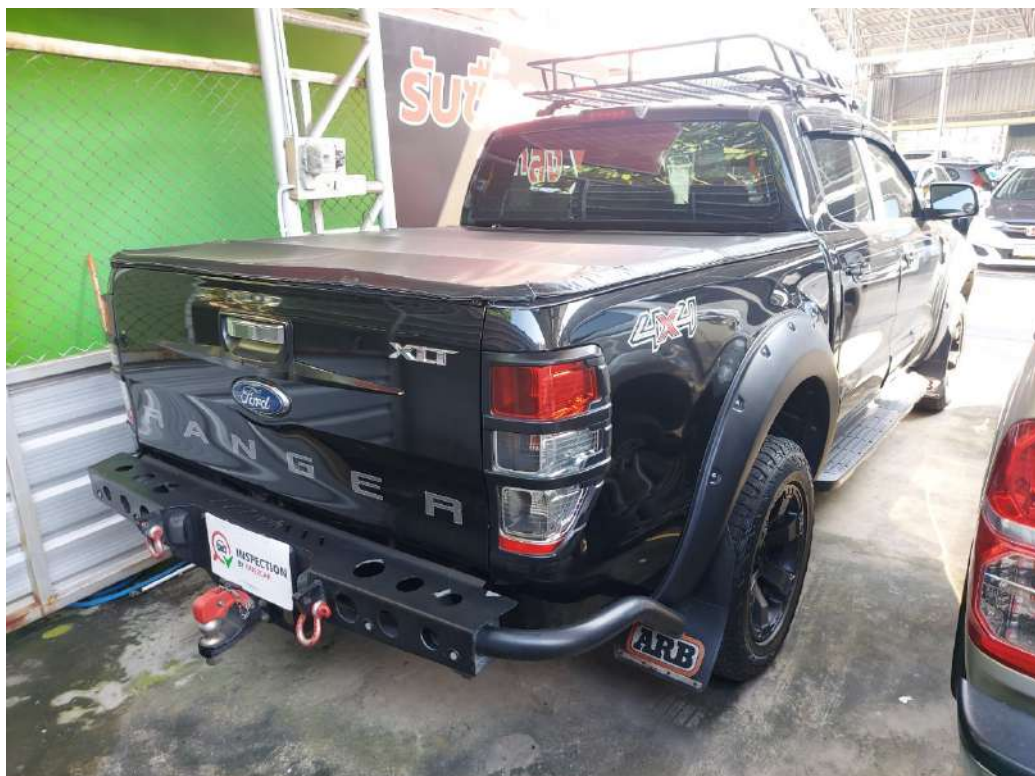
ภาพภายนอก

รายการที่รื้อการแก้ไข: ไม่พบรายการแก้ไข
ชิ้นส่วนประกอบตัวถังรถ
✓ แผ่นเพลทเลขตัวถังมองเห็นได้ชัดเจน
✓ ชิ้นส่วนประกอบตัวถังรถ ผ่านการวัดค่าความหนาของสีแล้ว
✓ สีรถตรงตามเสาเสาเอกสารจตทะเบียน
