# Vehicle Inspection Report

## 4สรุปผลการตรวจสอบ (Inspection Summary)

ยี่ห้อ/รุ่น (Brand/Model): BMWX3 XDRIVE 20 D	วันที่ตรวจสอบรถยนต์ (Date of Inspection): 11.10.61
หมายเลขตัวถัง (VIN): MMFPE15010WA55046	เลขคำขอบริการ (Job No.): I018/136-003
หมายเลขเครื่องยนต์ (Engine No.): 80027415	Vehicle Picture:

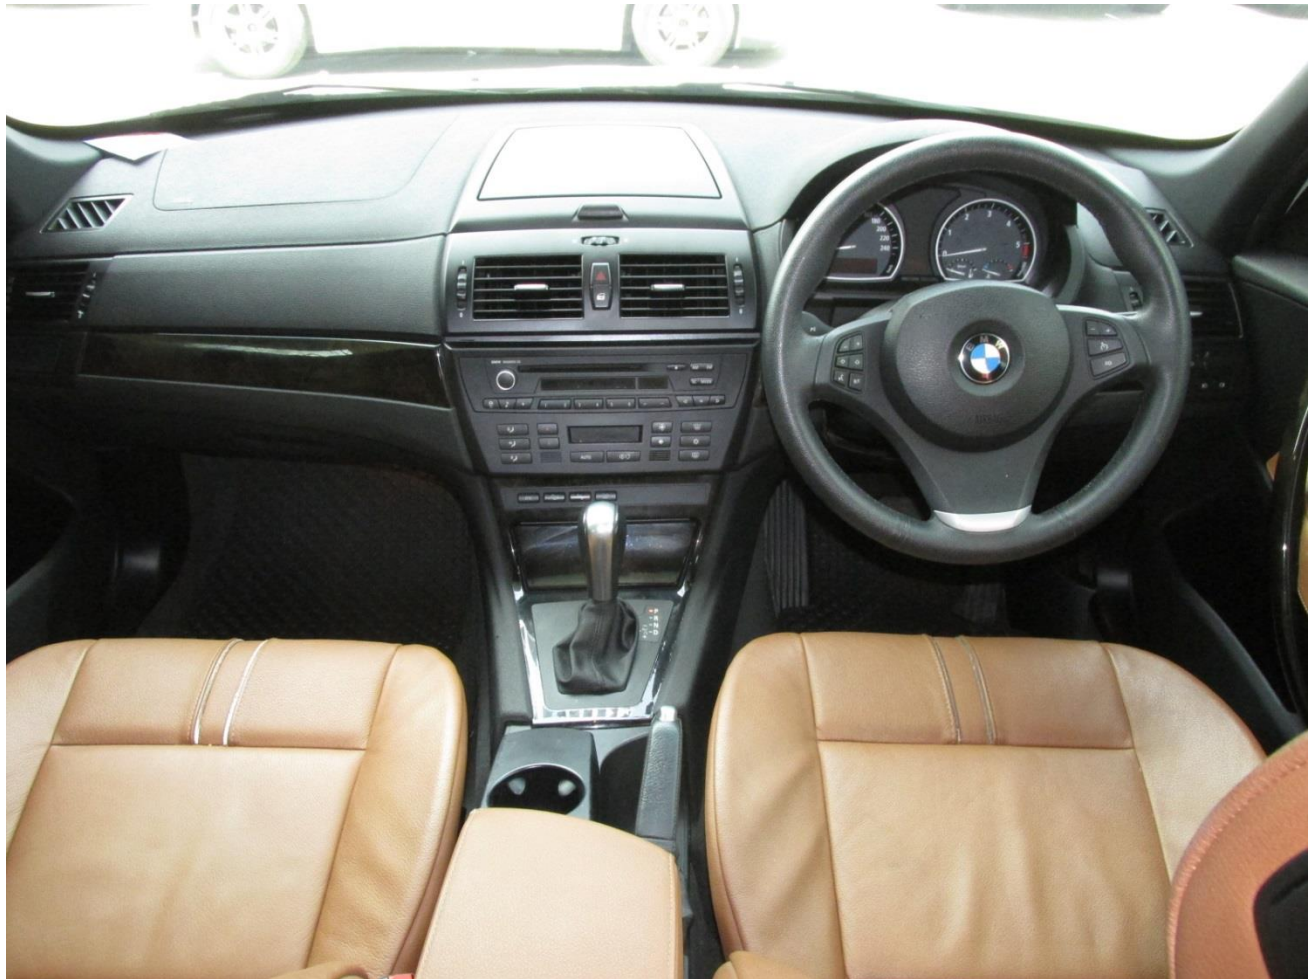
### ภาพภายในด้านหน้า หลัง และ จุดบกพร่อง - Interior Visual Details (Front, Rear and/or Defect):

หน้าปัดและมาตรวัด ปกติ หรือ มีไฟ โชนหรือไม่มี Dash Warning Lights & Gauges	ไม่มีไฟโชว์

การวินิจฉัยผ่านทาง OBD2 On-Board Diagnostics (OBD)	ปกติ

ระบบไฟส่องสว่าง All Lights System	ปกติ

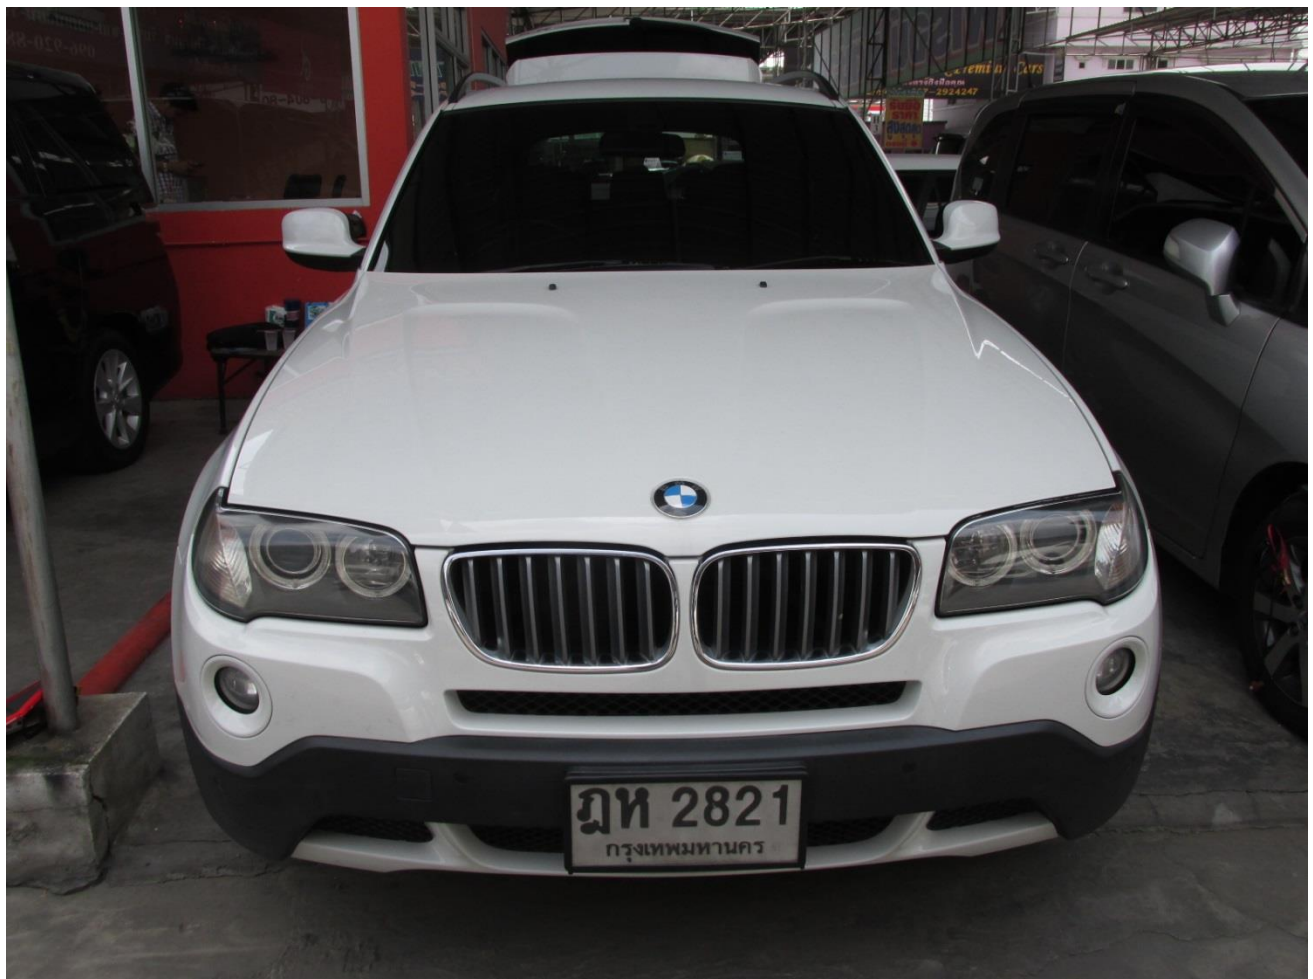
### ภาพภายนอก - Exterior Visual Details:

สภาพรวมของโครงสร้างแชสซี Chassis Frames & Members Appearance	สภาพดี

สภาพใต้ท้องรถและอุปกรณ์ใต้ท้องรถ Under Body and Parts Appearance	สภาพดีตามอายุการใช้งาน

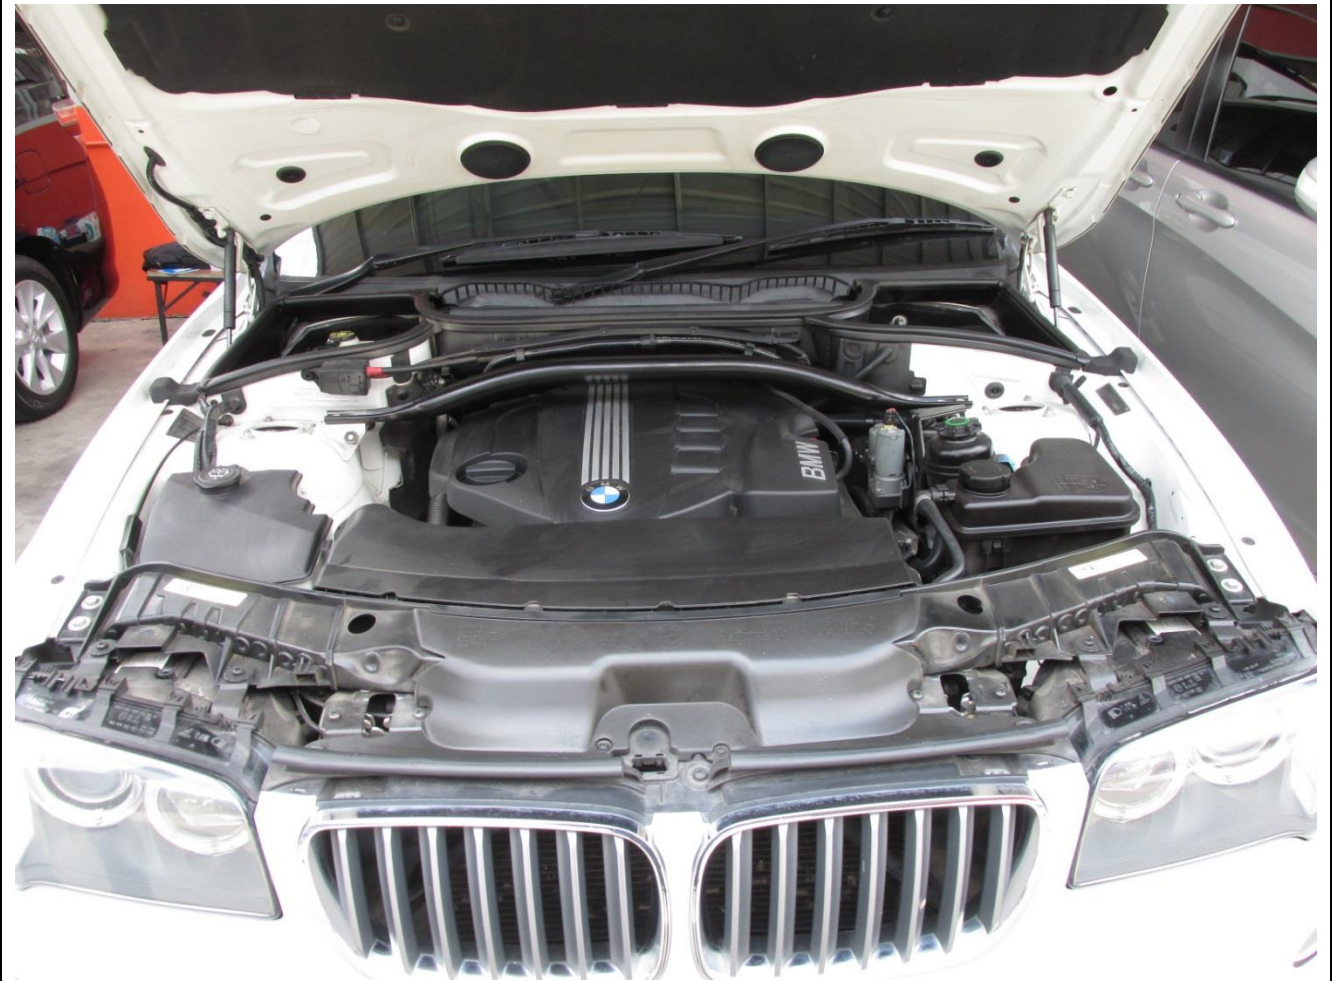
ภาพห้องเครื่อง - Engine Bay Visual Details:

เครื่องยนต์ไม่พบการรั่วซึม No any leak on engine	ใช่
 	รถสตาร์ทติดง่าย The car start without struggling	ใช่

การรั่วไหลของน้ำมัน Fluid Leaks	ไม่มี
