Vehicle Inspection Report

สรุปผลการตรวจสอบ (Inspection Summary)

ยี่ห้อ/รุ่น (Make/Model): NISSAN ALMERA	วันที่ตรวจสอบรถยนต์ (Date of Inspection): 16.10.60
เลขตัวถัง (VIN): MMTBAAN17Z0573186	เลขคำขอบริการ (Job No.) : I017/038-034
เลขเครื่องยนต์ (Engine No.): HR12 456786B	Vehicle Picture:  
ปีผลิต (Build Date): 2015	
สี (Color): เทา	
เลขไมล์ (Mileage): 10654	
เลขทะเบียน (No. Plate): 4กศ 3150	
ทะเบียนหมดอายุ (Registration Expiry): 22 ธ.ค 60	
ชื่อลูกค้า Customer Name: 1.ยนตราภรณ์	
ที่อยู่ (Address):	
โทรศัพท์ (Tel):	
สถานที่ตรวจสอบรถ (Inspection Place): 1.ยนตราภรณ์

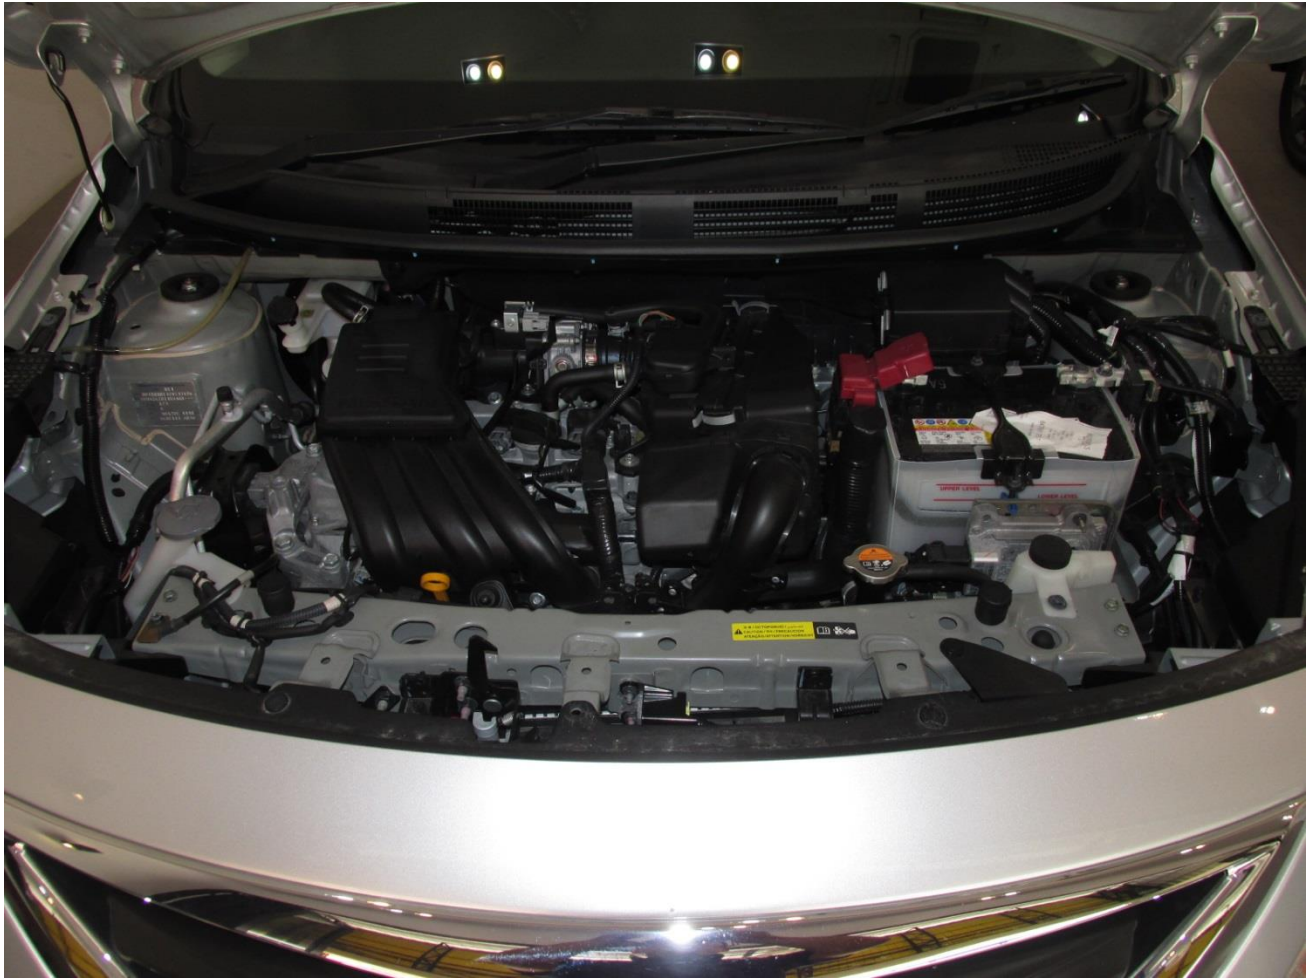
ภาพห้องเครื่อง - Engine Bay Visual Details

แบตเตอรี่ไม่รั่ว และ ชุดยึด ไม่มีสนิม No any leak on battery and no corrosion on battery support bracket	ฐานรองแบตเตอรี่เป็นสนิม

Battery Test																																							
Voltage	11.88 V																																						
Rating	600 CCA																																						
Current	397 CCA																																						
Internal resistance	6.81 mΩ																																						
State of Charge	8 %																																						
State of Health	44 %																																						
Status	Replace																																						
Test Date	16.10.60																																						
Charging System Test at 2000 rpm																																							
Voltage	14.34 V																																						
Status	Normal																																						
Start System Test																																							
Start Voltage	9.91 V																																						
Status	Normal																																						
Max. Load Test at 2000 rpm
