Vehicle Inspection Report

สรุปผลการตรวจสอบ (Inspection Summary)

ยี่ห้อ/รุ่น (Make/Model): TOYOTA YARIS	วันที่ตรวจสอบรถยนต์ (Date of Inspection): 02.05.61
เลขตัวถัง (VIN): MR054HY9104081433	เลขคำขอบริการ (Job No.) : I018/064-004
เลขเครื่องยนต์ (Engine No.): 1NZ-Y568741	Vehicle Picture:

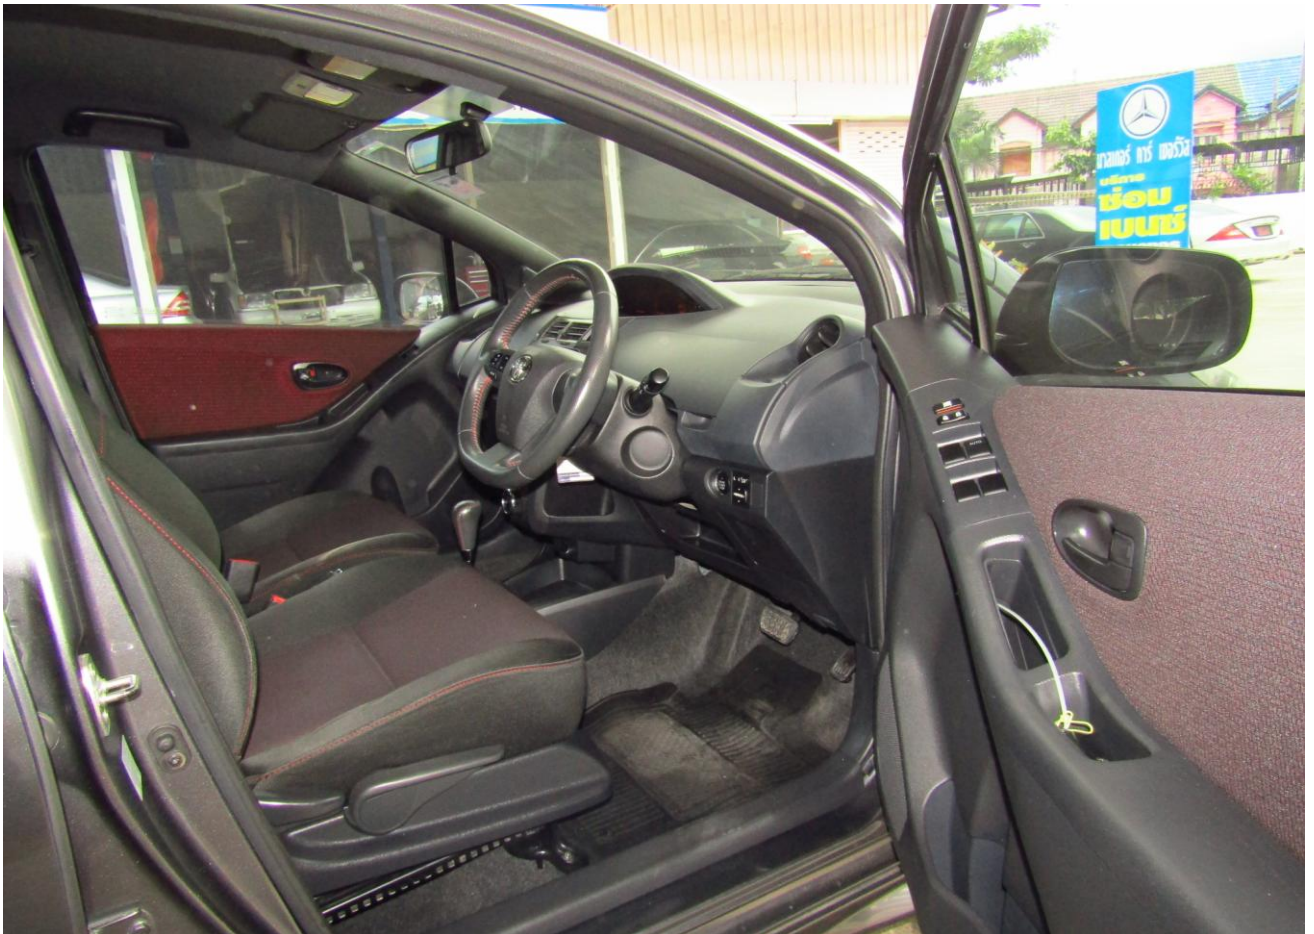
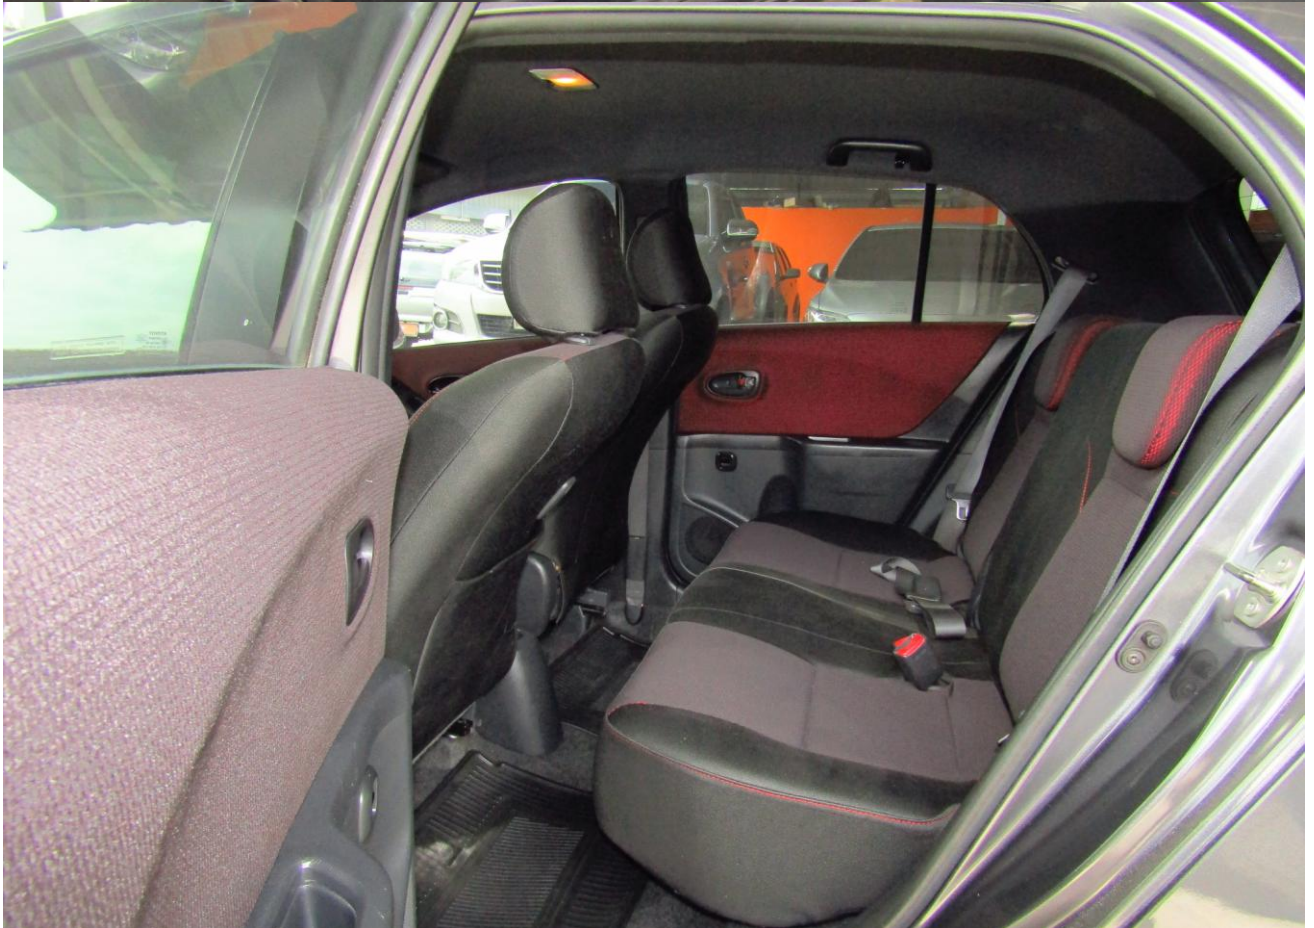
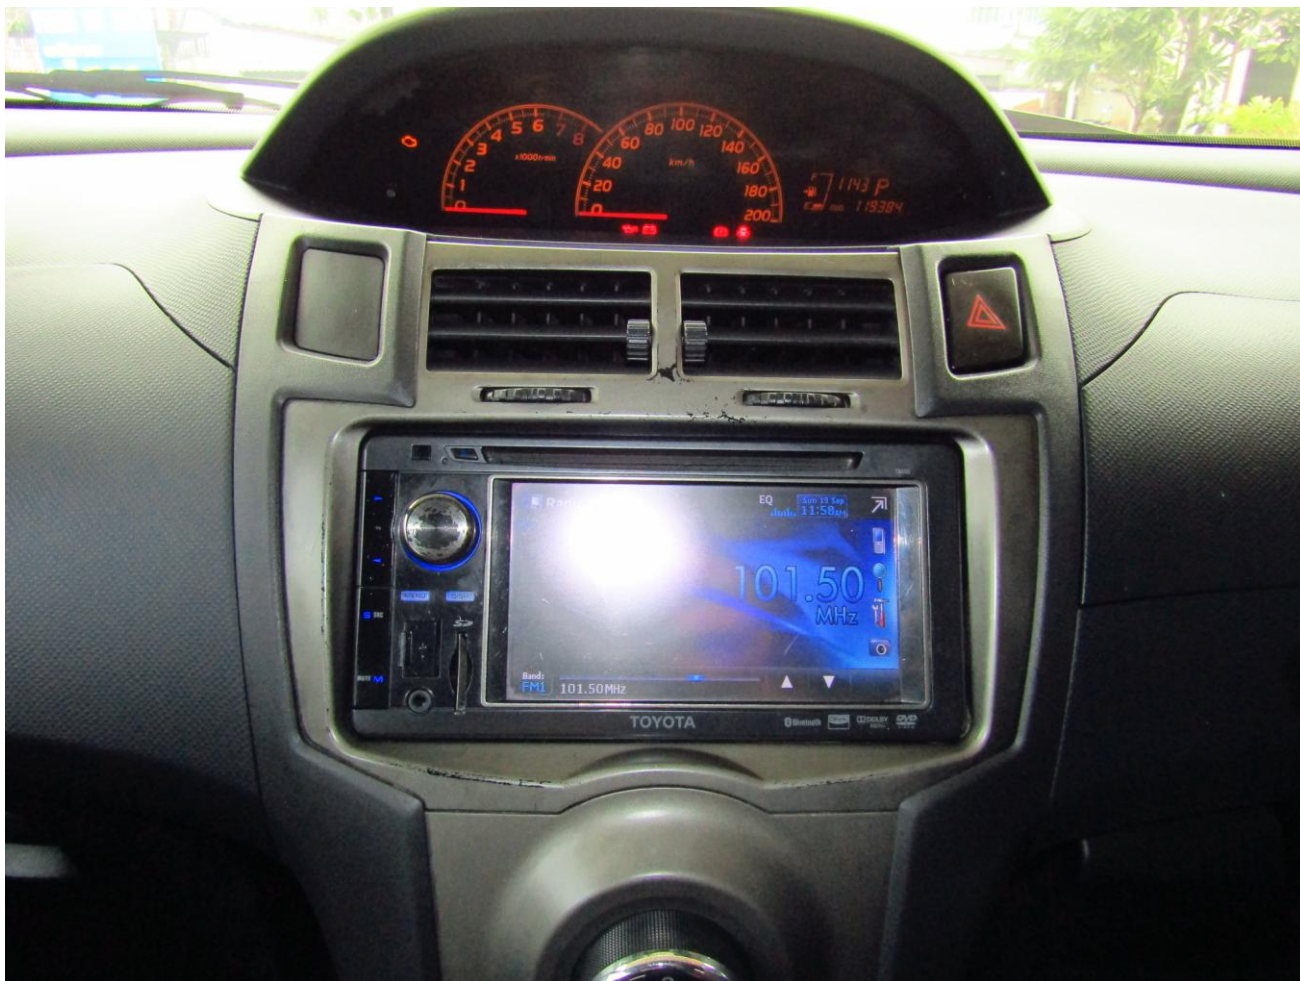
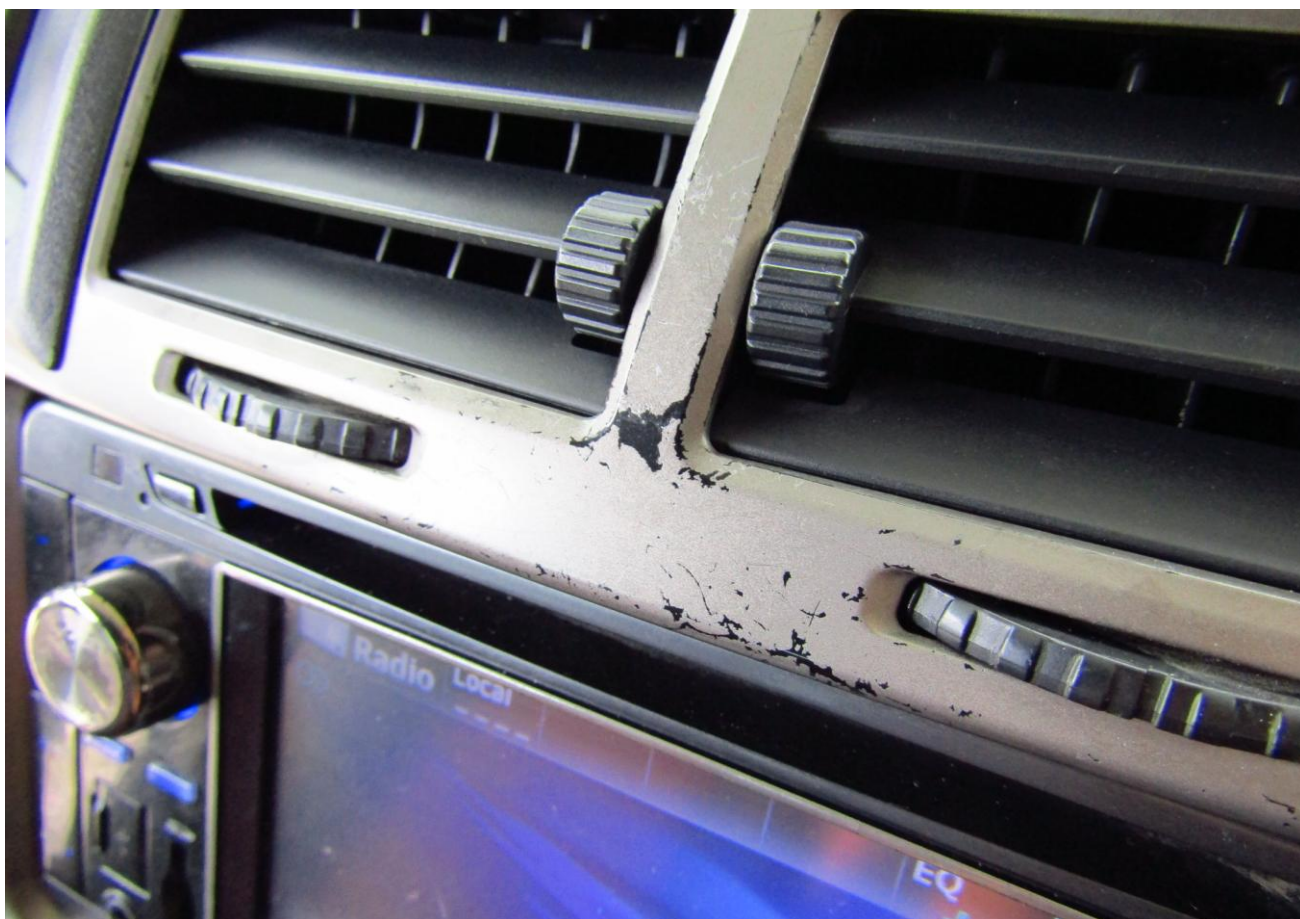
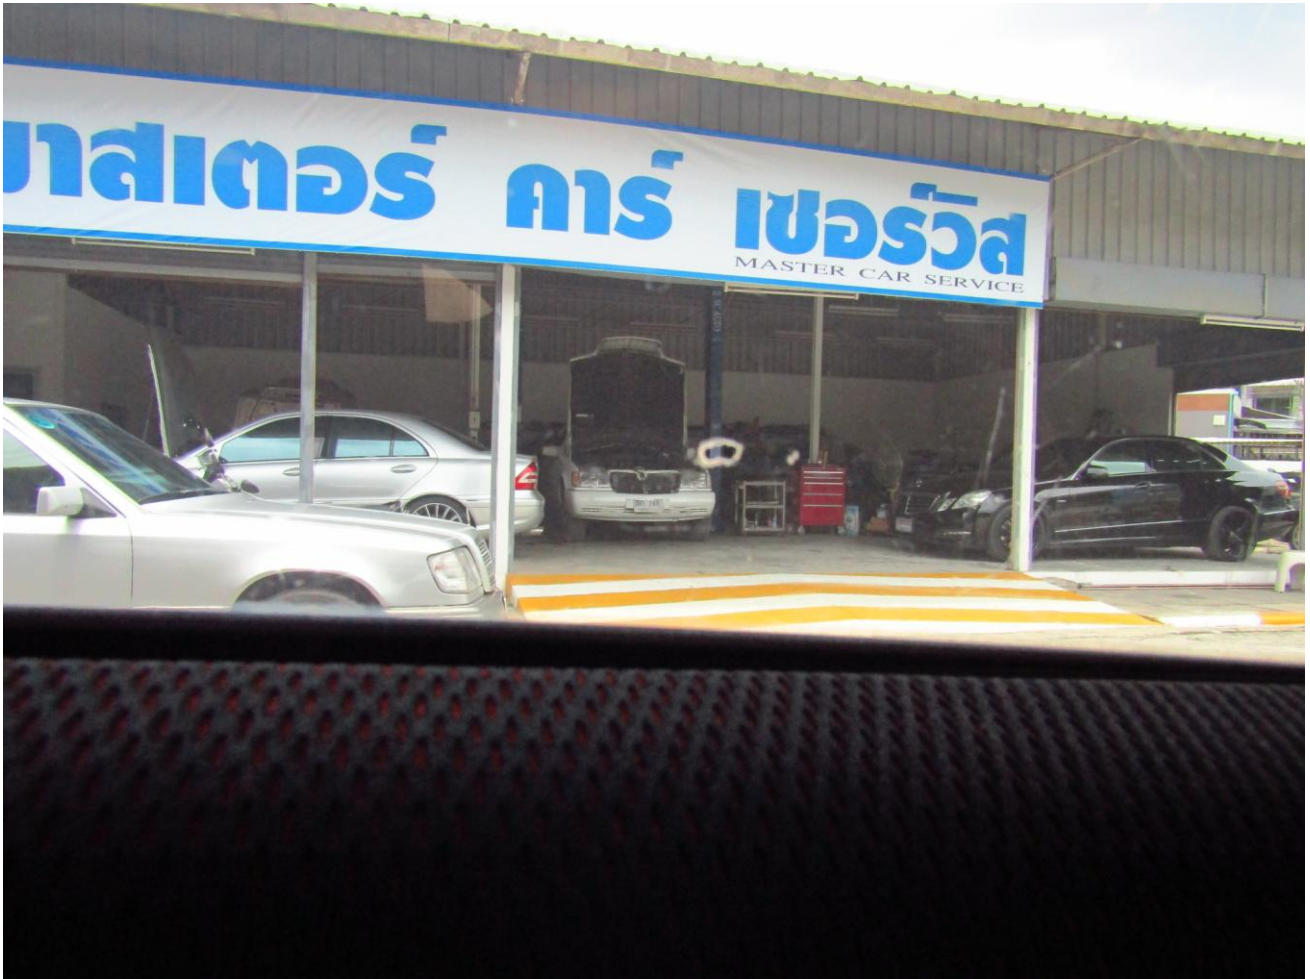
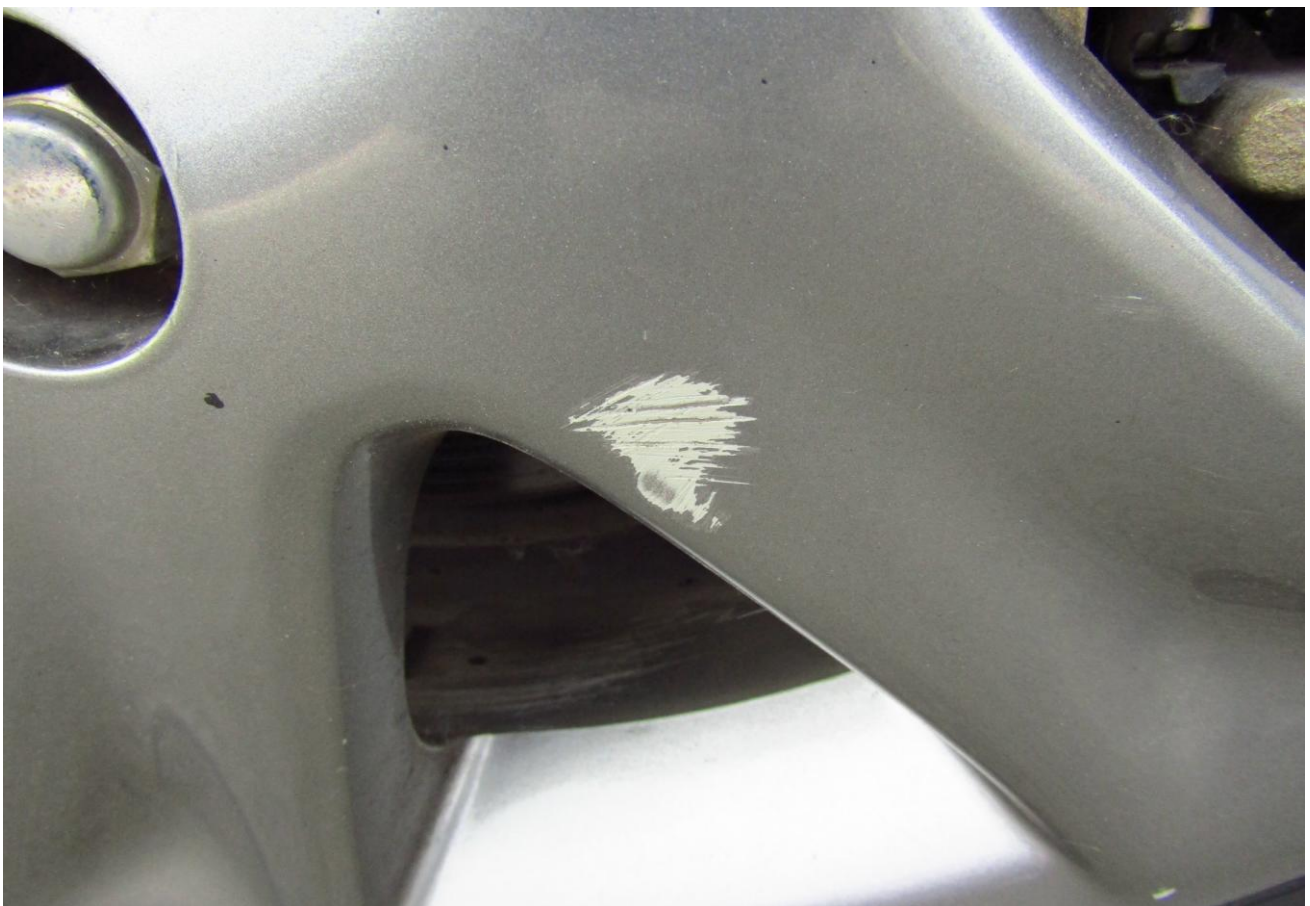
ภาพภายในด้านหน้า หลัง และ จุดบกพร่อง (ต่อ) - Interior Visual Details (Front, Rear and/or Defect) (Continued):

แผงคอนโซล Other Trims	ฝาครอบเครื่องเสียง สีสลอก

อื่นๆ เพิ่มเติม เช่น กลิ่น เศษกระดาษ Odor and Other	ฟิล์มลอก
