Vehicle Inspection Report

สรุปผลการตรวจสอบ (Inspection Summary)

ยี่ห้อ/รุ่น (Make/Model): BENZ S350 CDI L	วันที่ตรวจสอบรถยนต์ (Date of Inspection): 18.10.60
เลขตัวถัง (VIN): WDD2211226L 006629	เลขคำขอบริการ (Job No.): I017/072-027
เลขเครื่องยนต์ (Engine No.): 01.331.54	Vehicle Picture:

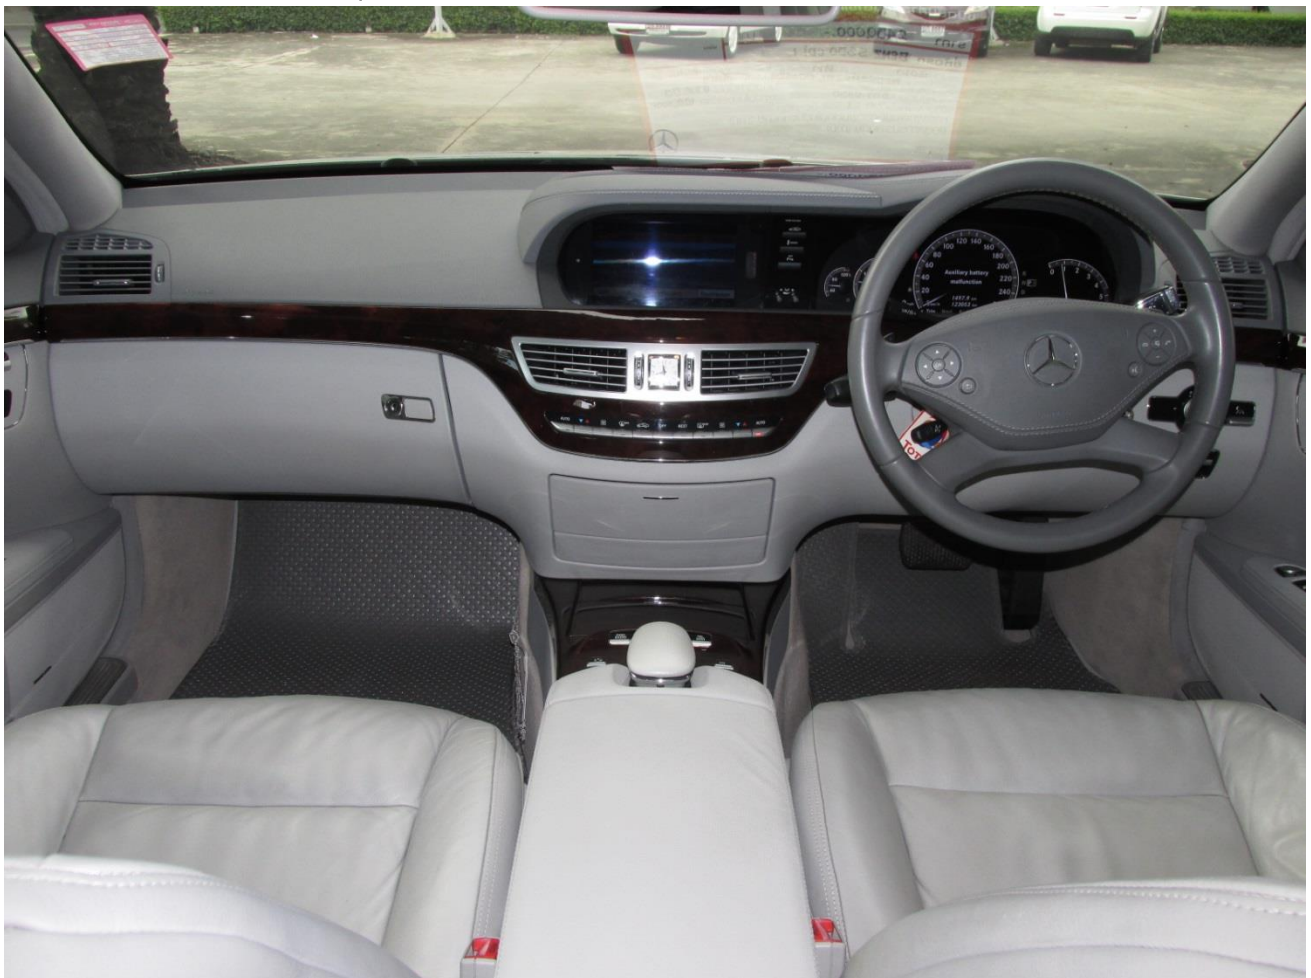
ภาพภายในด้านหน้า หลัง และ จุดบกพร่อง - Interior Visual Details (Front, Rear and/or Defect):

ที่นั่ง สภาพ Seat Appearance	สภาพดีตามอายุการใช้งาน

เข็มขัดนิรภัย Seat Belts	สภาพดีตามอายุการใช้งาน

แผงคอนโซล Other Trims	สภาพดีตามอายุการใช้งาน

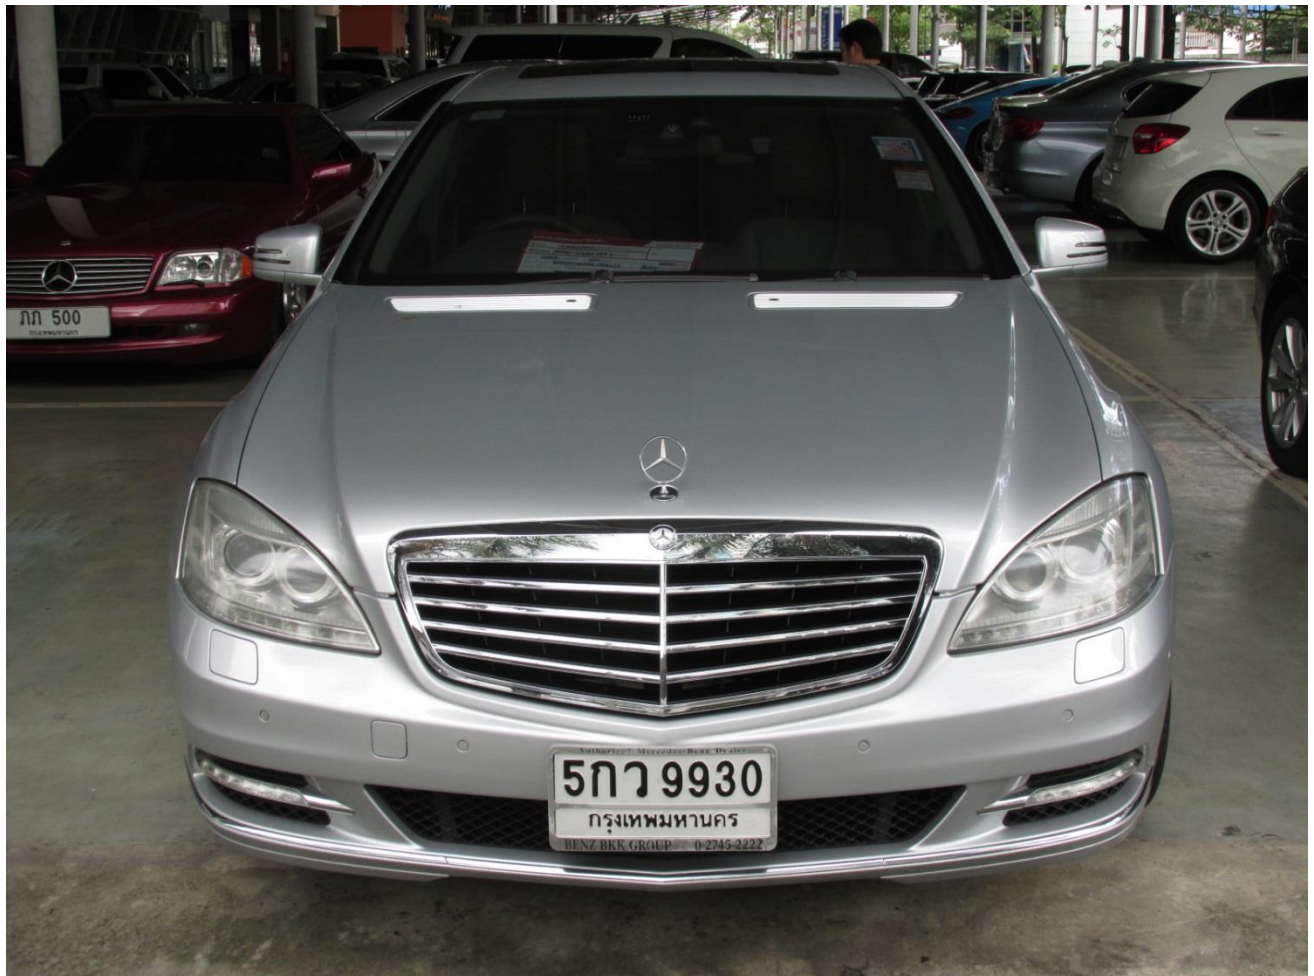
ภาพภายนอก - Exterior Visual Details:

กันชนหน้า Front Bumper	สภาพดี
 	คาน รับกันชนหน้า (ขวา) Front Side Member (Right) Appearance	สภาพดี
 	คาน รับกันชนหน้า (ซ้าย) Front Side Member (Left) Appearance	สภาพดี
 	กระจังหน้ารถ Front Grill	สภาพดี
 	ชุดคานหน้ารับหม้อน้ำ Radiator Core Support	สภาพดี

ฝากระโปรงหน้ารถ Bonnet	สภาพดี

ฝาห้องเครื่องด้านหน้า Cowl Panel Fire Wall	สภาพดี
 	กระจกหน้า Windshield	สภาพดี

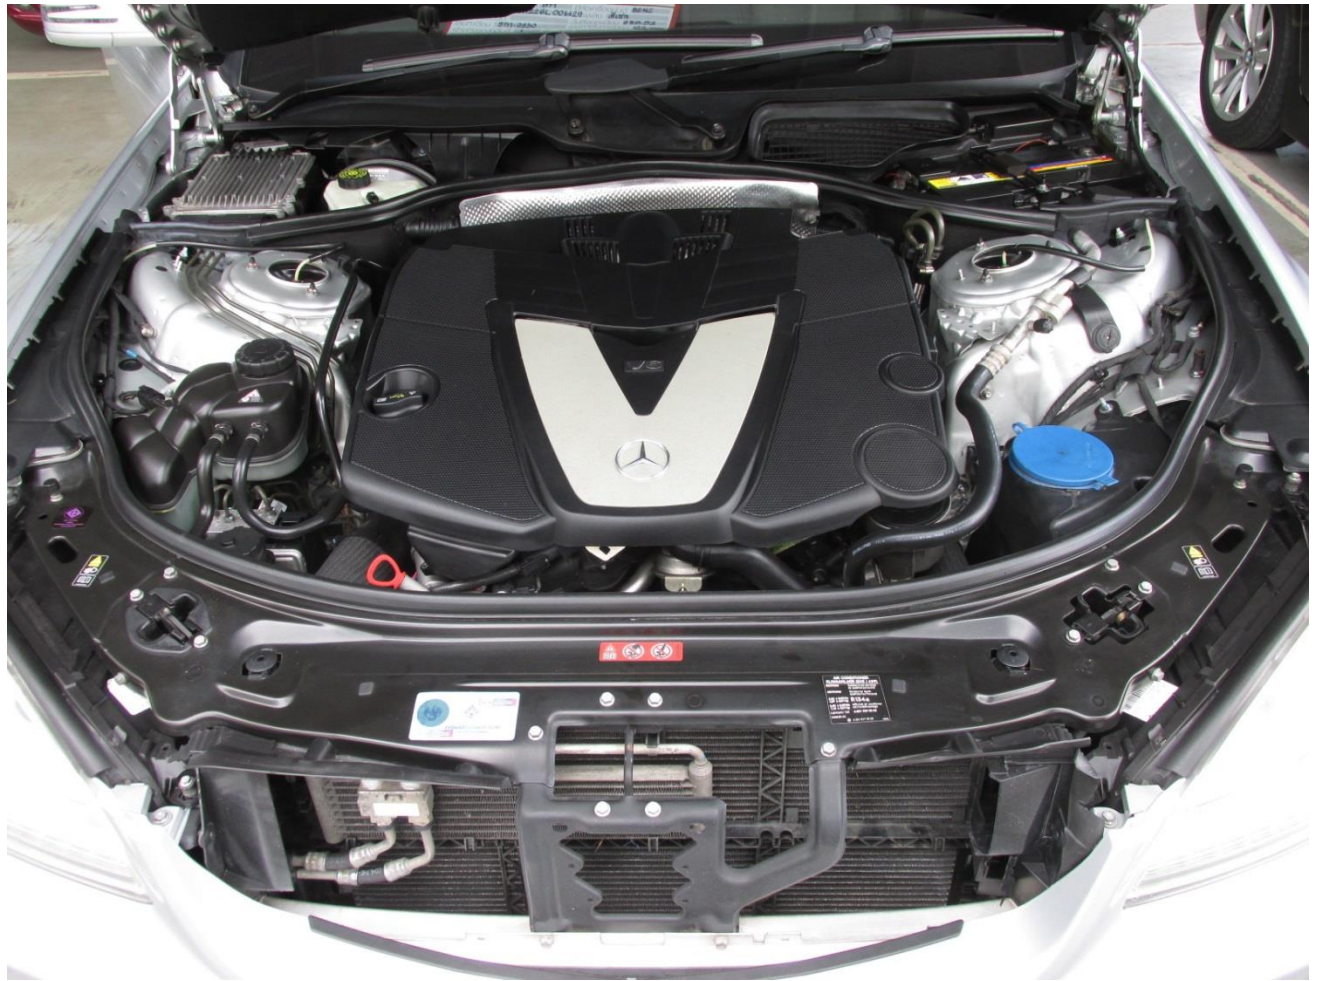
ภาพห้องเครื่อง - Engine Bay Visual Details

เครื่องยนต์ไม่พบการรั่วซึม No any leak on engine	ใช่

แบตเตอรี่ไม่รั่ว และ ชุดยึด ไม่มีสนิม No any leak on battery and no corrosion on battery support bracket	ฐานรองแบตเตอรี่เป็นสนิม
