Vehicle Inspection Report

สรุปผลการตรวจสอบ (Inspection Summary)

ยี่ห้อ/รุ่น (Brand/Model): MAZDA CX-3 SKYACTIVE	วันที่ตรวจสอบรถยนต์ (Date of Inspection): 19-02-64
หมายเลขตัวถัง (VIN): MM8DK2W7A0W101420	เลขคำขอบริการ (Job No.): I021/0005-16
หมายเลขเครื่องยนต์ (Engine No.): PE10285799	Vehicle Picture:

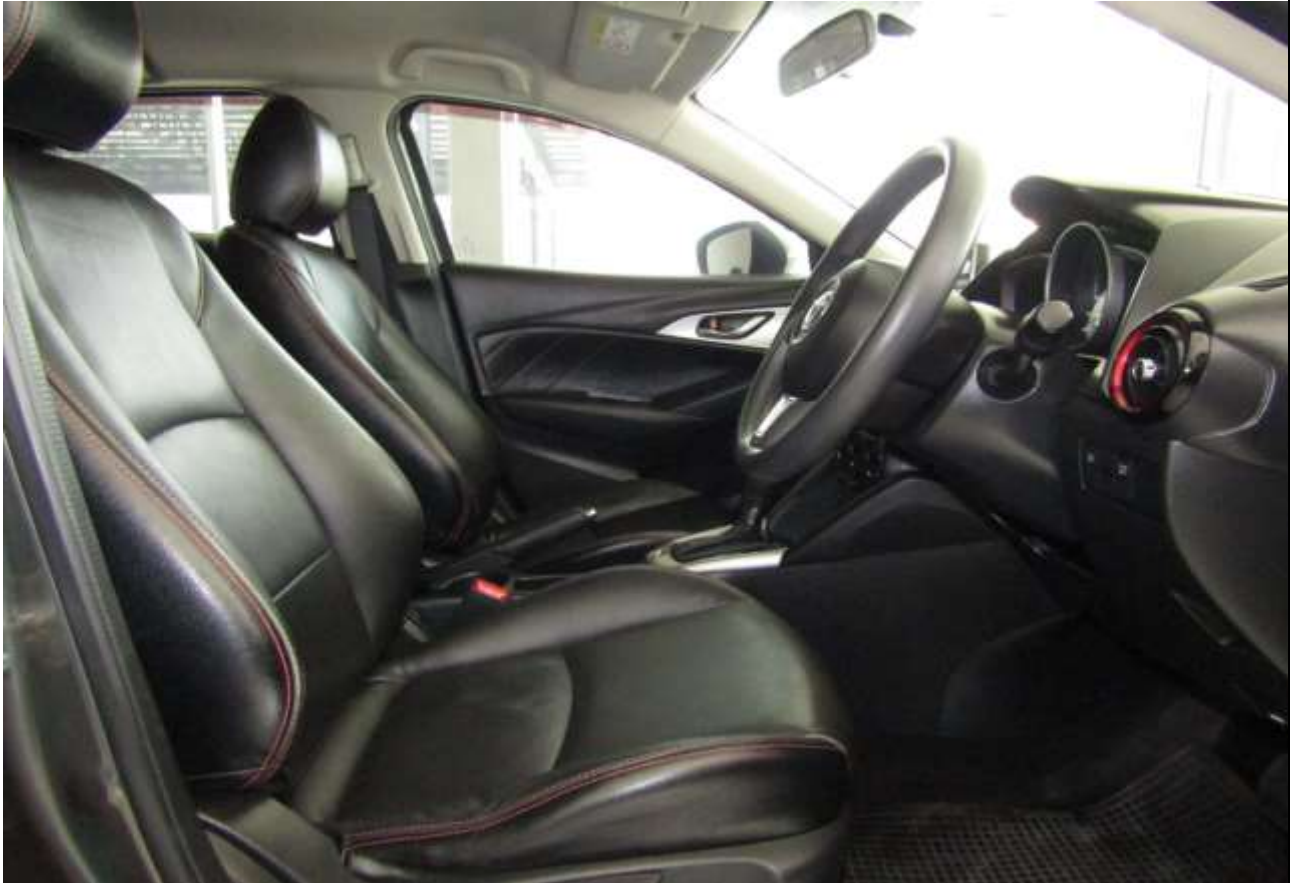
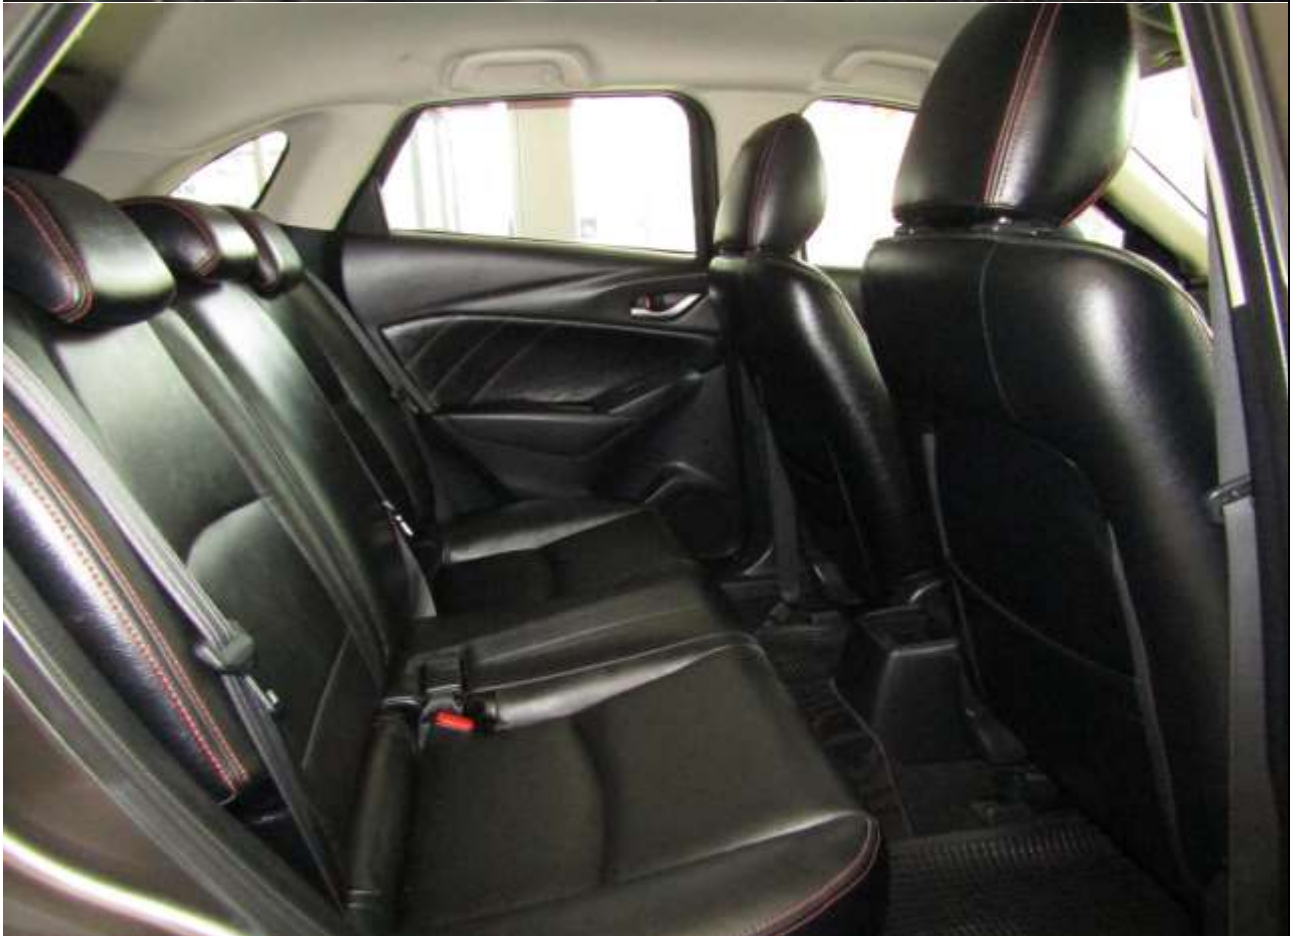
ภาพภายในด้านหน้า หลัง และ จุดบกพร่อง (ต่อ) - Interior Visual Details (Front, Rear and/or Defect) (Continued):

ที่นั่ง สภาพ Seat Appearance	สภาพตามอายุการใช้งาน
 	การทำงาน การปรับ และการล็อค เบาะ Seat Adjust functional	ทำงานได้ดี
 	สภาพ รางได้เบาะ Seat slide adjust rail	สภาพตามอายุการใช้งาน
 	เข็มขัดนิรภัย Seat Belts	สภาพตามอายุการใช้งาน
 	อื่นๆเพิ่มเติม Others	N/A
