# Vehicle Inspection Report

## สรุปผลการตรวจสอบ (Inspection Summary)

ยี่ห้อ/รุ่น (Make/Model): MITSUBISHI PAJERO SPORT	วันที่ตรวจสอบรถยนต์ (Date of Inspection): 6.3.61
เลขตัวถัง (VIN): MMTGYKG40DF003403	เลขคำขอบริการ (Job No.): IO18/0027-014
เลขเครื่องยนต์ (Engine No.): 4D56UCEE6028	Vehicle Picture:
ปีผลิต (Build Date): 2013	 
สี (Color): เทา	
เลขไมล์ (Mileage): 100604	
เลขทะเบียน (No. Plate): 2กน 9958	
ทะเบียนหมดอายุ (Registration Expiry): 11 ต.ค 61	
ชื่อลูกค้า Customer Name: BB Smart Car 1	
ที่อยู่ (Address):	
โทรศัพท์ (Tel):	
สถานที่ตรวจสอบรถ (Inspection Place): BB Smart Car 1

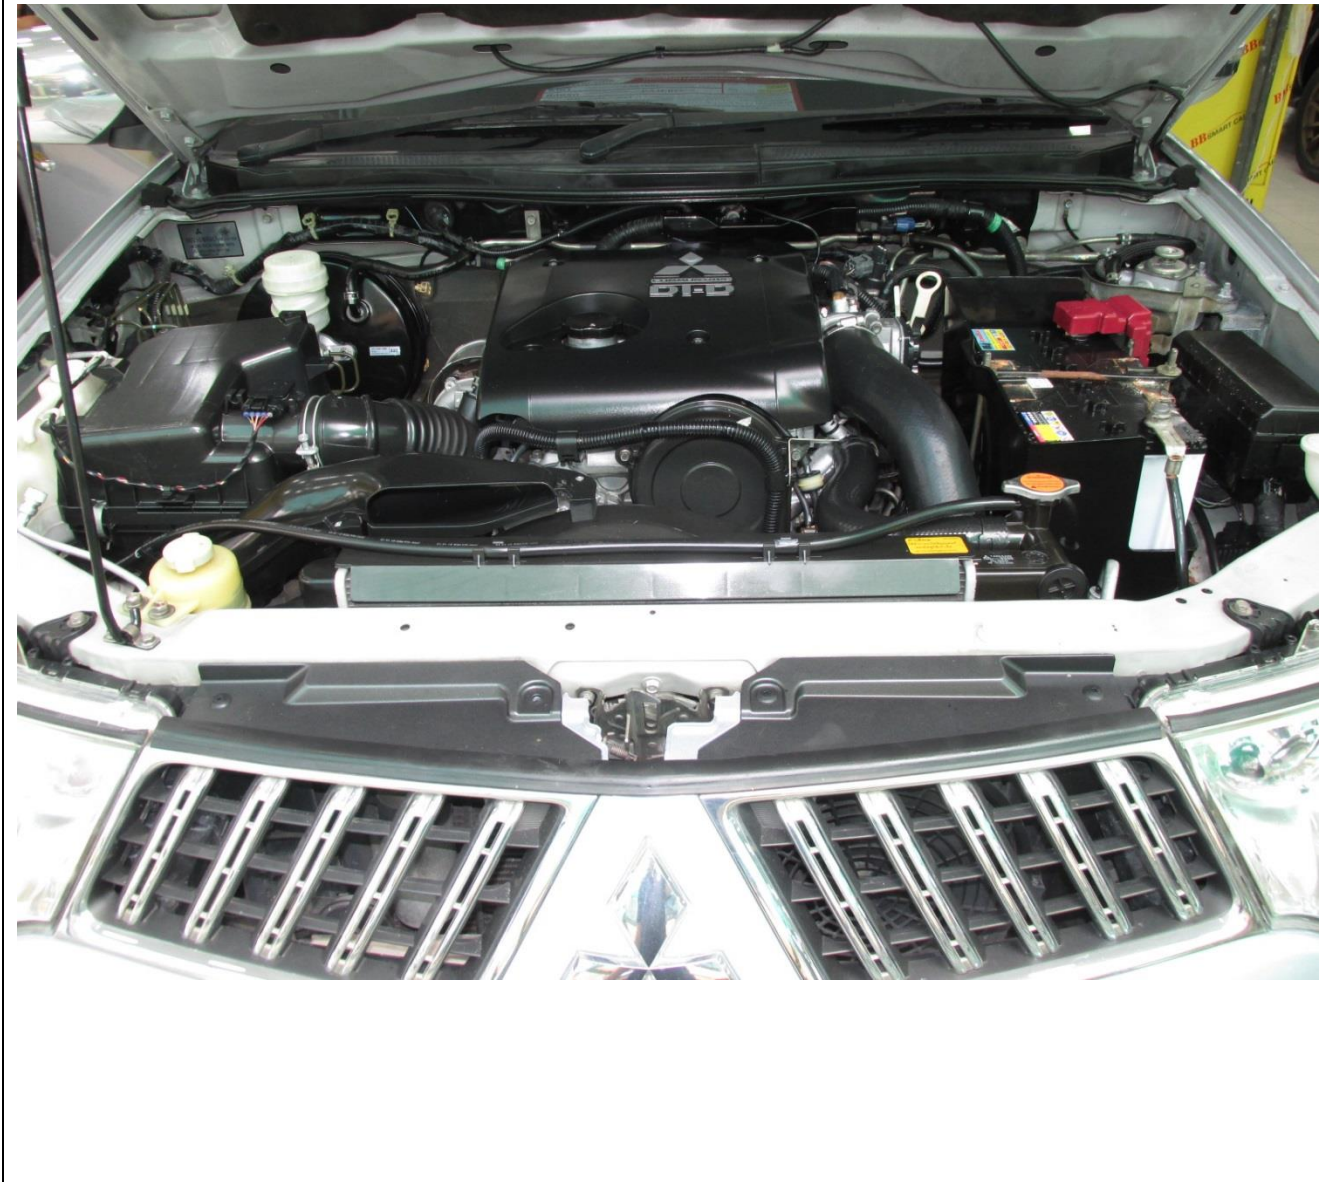
ภาพห้องเครื่อง - Engine Bay Visual Details

เครื่องยนต์ไม่พบการรั่วซึม No any leak on engine	ใช่

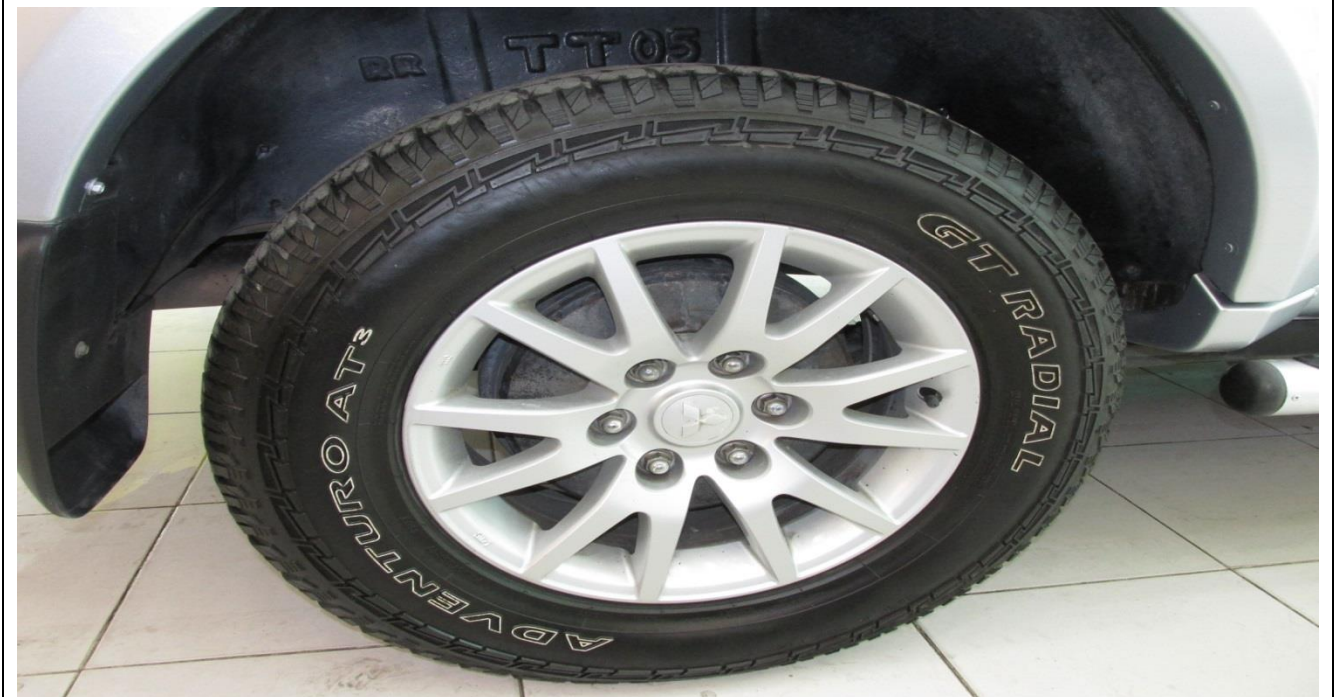
ภาพโดยรวมของยาง ล้อ และ เบรค - Tyres, Wheels & Brakes Visual Details:

สภาพยางรถยนต์, เดือน/ปี ผลิต Tyres Appearance, Year	ปียางผลิต 1316 ยางสภาพดี
 	สภาพล้อรถ Wheel Rims Appearance	สภาพดีตามอายุการใช้งาน
 	ยางอะไหล่ และล้อ Spare Tyre & Rim	มีประจำรถ
 	ก้ามเบรค และท่อน้ำมัน Brake Hose Callipers & Pipes	สภาพปกติไม่พบการรั่วซึม
 	ผ้าเบรค (หน้า/หลัง) Brake Pads (Front/Rear)	สภาพดีตามอายุการใช้งาน
 	จานเบรค Brake Discs (Front/Rear)	ควรเจียจานเบรคครั้งต่อไปที่เปลี่ยนผ้าเบรค
 	ดรัมเบรคล้อหลัง Brakes and Drums any No Leakage	สภาพดีตามอายุการใช้งาน
 	การทำงานของเบรคมือ Park Brake function	ระยะเวลาทำงานปกติ
 	คำแนะนำอื่นๆ Other	N/A
