Vehicle Inspection Report

ยี่ห้อ/รุ่น (Brand/Model): MITSUBISHI PAJERO SPORT	วันที่ตรวจสอบรถยนต์ (Date of Inspection): 02.07.61
หมายเลขตัวถัง (VIN): MMTGUKS10GH002614	เลขคำขอบริการ (Job No.): IO18/089-015
หมายเลขเครื่องยนต์ (Engine No.): 4N15UAG8041	Vehicle Picture:

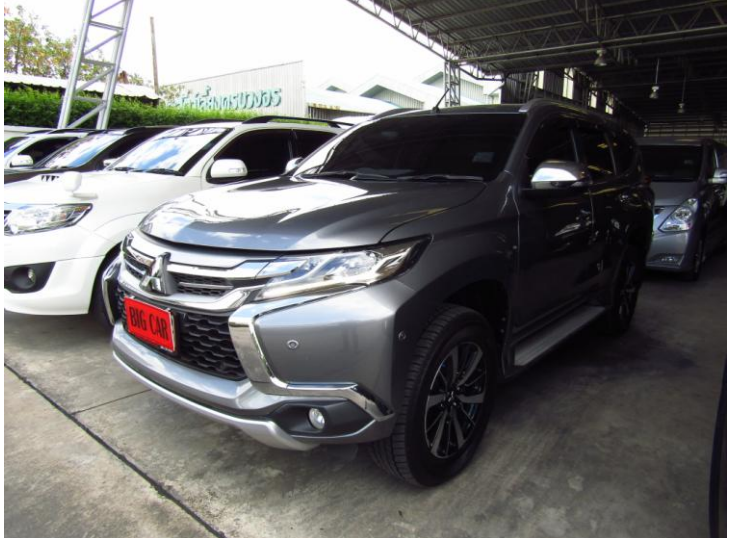
รถสภาพดี โครงสร้างไม่เคยอุบัติเหตุ ไม่เคยจมน้ำและไฟไหม้

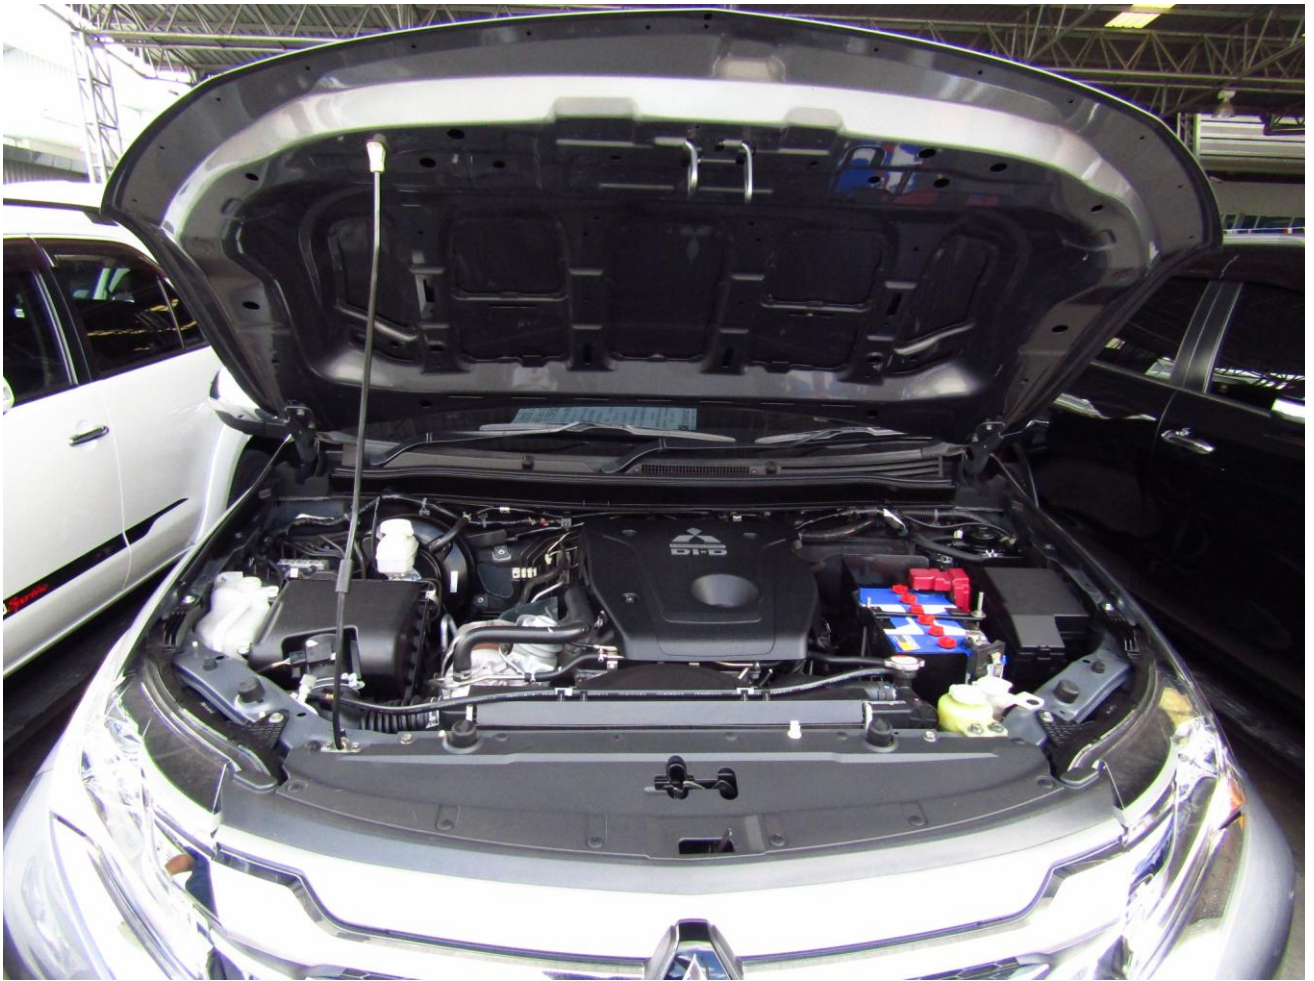
ภาพห้องเครื่อง - Engine Bay Visual Details:

แบตเตอรี่ไม่รั่ว และ ชุดยึด ไม่มีสนิม No any leak on battery and no corrosion on battery support bracket	สภาพตามอายุการใช้งาน

การทดสอบ แบตเตอรี่ Battery Test	<table border="1"> <thead> <tr> <th colspan="2">Battery Test</th> </tr> </thead> <tbody> <tr> <td>Voltage</td> <td>11.93 V</td> </tr> <tr> <td>Rating</td> <td>630 CCA</td> </tr> <tr> <td>Current</td> <td>214 CCA</td> </tr> <tr> <td>Internal resistance</td> <td>12.69 mΩ</td> </tr> <tr> <td>State of Charge</td> <td>13 %</td> </tr> <tr> <td>State of Health</td> <td>18 %</td> </tr> <tr> <td>Status</td> <td>Replace</td> </tr> <tr> <td>Test Date</td> <td>02.07.61</td> </tr> </tbody> </table>	Battery Test		Voltage	11.93 V	Rating	630 CCA	Current	214 CCA	Internal resistance	12.69 mΩ	State of Charge	13 %	State of Health	18 %	Status	Replace	Test Date	02.07.61	<table border="1"> <thead> <tr> <th colspan="2">Charging System Test at 2000 rpm</th> </tr> </thead> <tbody> <tr> <td>Voltage</td> <td>14.04 V</td> </tr> <tr> <td>Status</td> <td>Normal</td> </tr> <tr> <th colspan="2">Start System Test</th> </tr> <tr> <td>Start Voltage</td> <td>7.65 V</td> </tr> <tr> <td>Status</td> <td>Too low</td> </tr> <tr> <th colspan="2">Max. Load Test at 2000 rpm</th> </tr> <tr> <td>Max. Load Voltage</td> <td>13.85 V</td> </tr> <tr> <td>Status</td> <td>Normal</td> </tr> </tbody> </table>	Charging System Test at 2000 rpm		Voltage	14.04 V	Status	Normal	Start System Test		Start Voltage	7.65 V	Status	Too low	Max. Load Test at 2000 rpm		Max. Load Voltage	13.85 V	Status	Normal

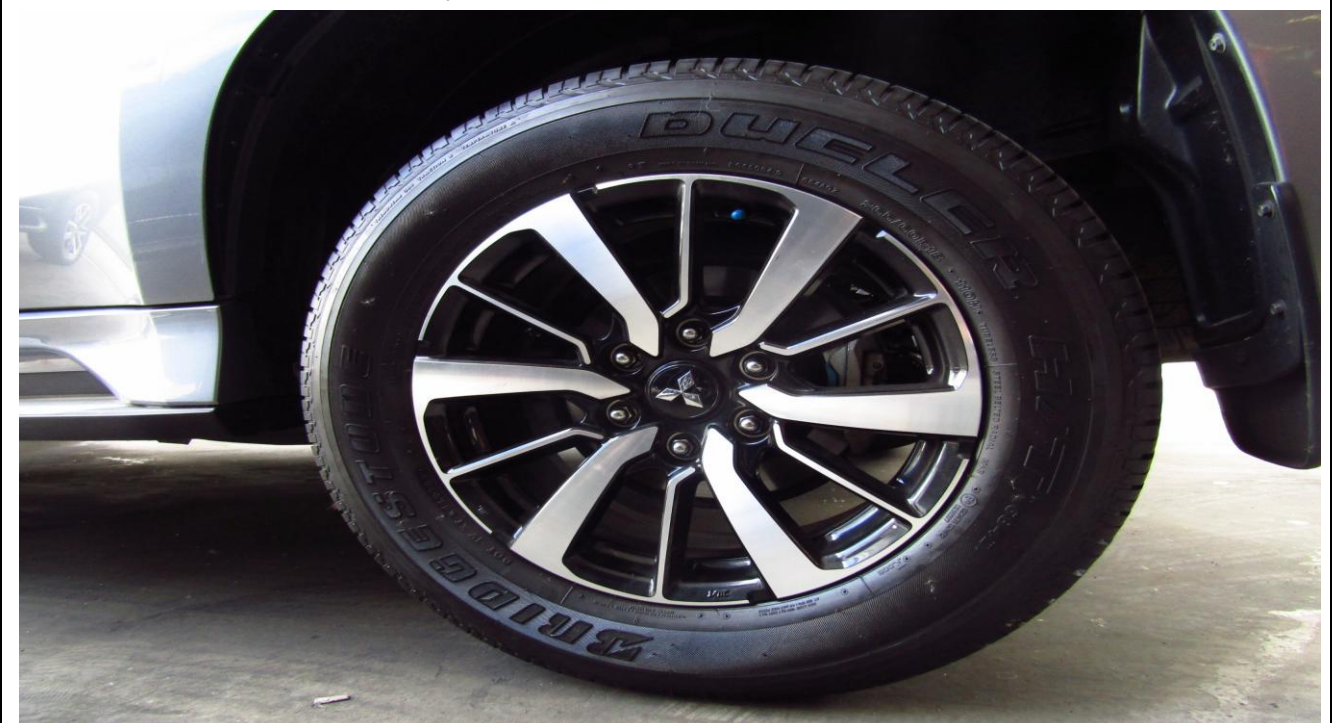
ภาพโดยรวมของยาง ล้อ และ เบรค - Tyres, Wheels & Brakes Visual Details:

สภาพยางรถยนต์, สัปดาห์/ปี ผลิต Tyres Appearance, Year	3717 ยางสภาพดี
 	สภาพล้อ,ฝาครอบล้อ Wheel Rims Appearance	สภาพตามอายุการใช้งาน
 	ล้อ และยางอะไหล่ Spare Tyre & Rim	มีประจำรถ
 	คาลิปเปอร์เบรค และท่อน้ำมัน Brake Hose Callipers & Pipes	สภาพปกติไม่พบการรั่วซึม
 	ผ้าดิสเบรค (หน้า/หลัง) Brake Pads (Front/Rear)	สภาพตามอายุการใช้งาน
 	จานดิสเบรค(หน้า/หลัง) Brake Discs (Front/Rear)	ควรเจียจานเบรคครั้งต่อไปที่เปลี่ยนผ้าเบรค
 	ดรัมเบรคล้อหลัง Brakes and Drums any No Leakage	N/A
 	การทำงานของเบรคมือ Park Brake function	ระยะเวลาทำงานปกติ
 	คำแนะนำอื่นๆ Other	N/A
