Vehicle Inspection Report

ยี่ห้อ/รุ่น (Brand/Model): TOYOTA ALPHARD 2.4G	วันที่ตรวจสอบรถยนต์ (Date of Inspection): 25.7.61
หมายเลขตัวถัง (VIN): JTEGD23H608248377	เลขคำขอบริการ (Job No.): I018/127-001
หมายเลขเครื่องยนต์ (Engine No.): 2AZ-H933248	Vehicle Picture:

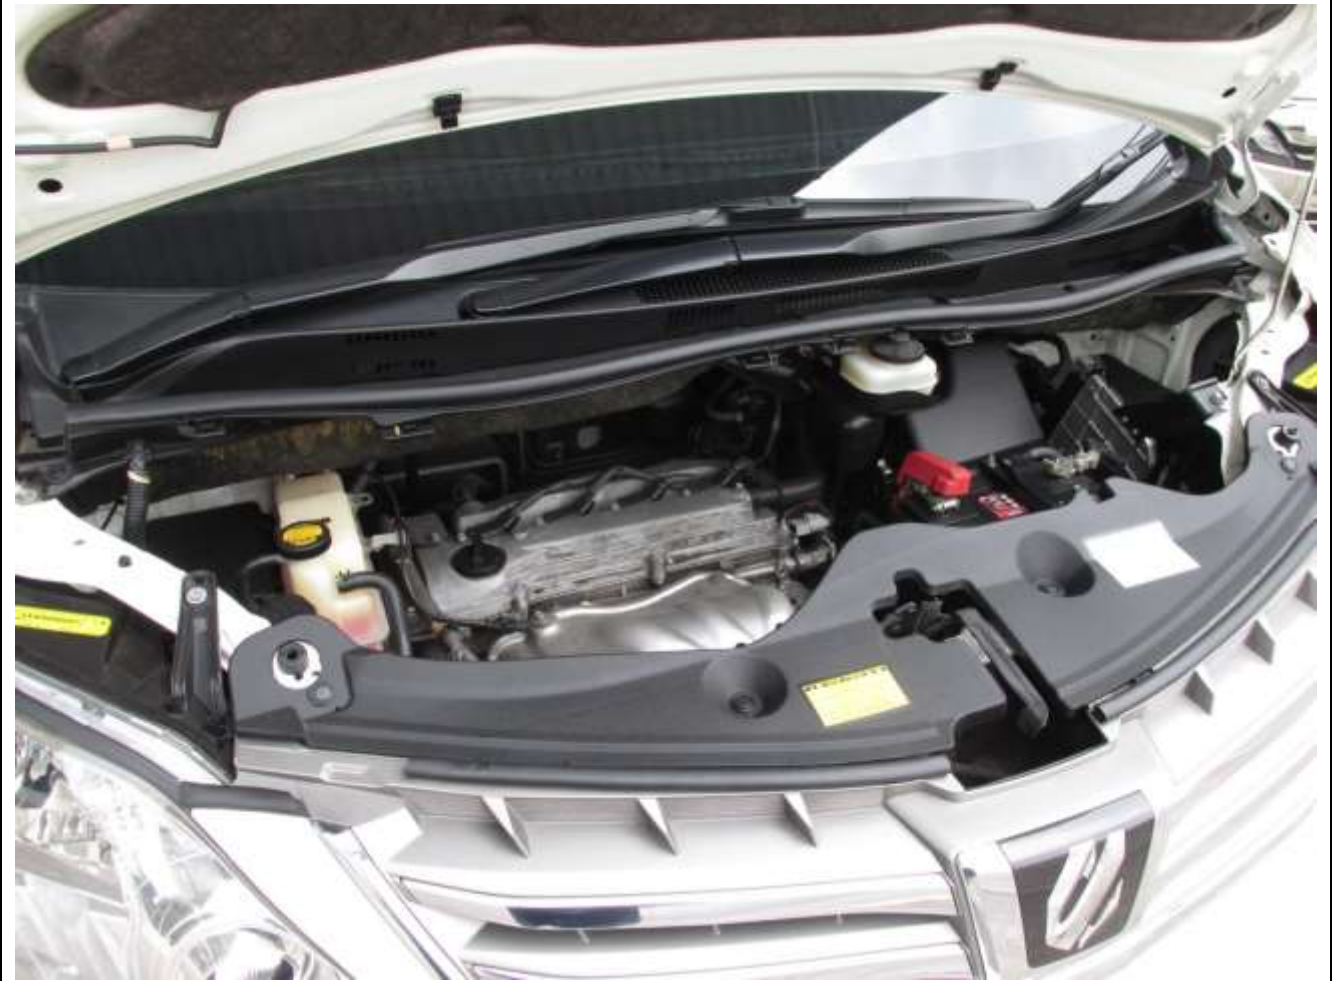
ภาพห้องเครื่อง - Engine Bay Visual Details:

เครื่องยนต์ไม่พบการรั่วซึม No any leak on engine	ใช่

แบตเตอรี่ไม่รั่ว และ ชุดยึด ไม่มีสนิม No any leak on battery and no corrosion on battery support bracket	สภาพดีตามอายุการใช้งาน
