Vehicle Inspection Report

ยี่ห้อ/รุ่น (Brand/Model): BENZ C350e HYBRID 2.0 AT	วันที่ตรวจสอบรถยนต์ (Date of Inspection): 26-10-63
หมายเลขตัวถัง (VIN): WDD2050476L014764	เลขคำขอบริการ (Job No.): I020/0071-2
หมายเลขเครื่องยนต์ (Engine No.): 27492030609757	Vehicle Picture:

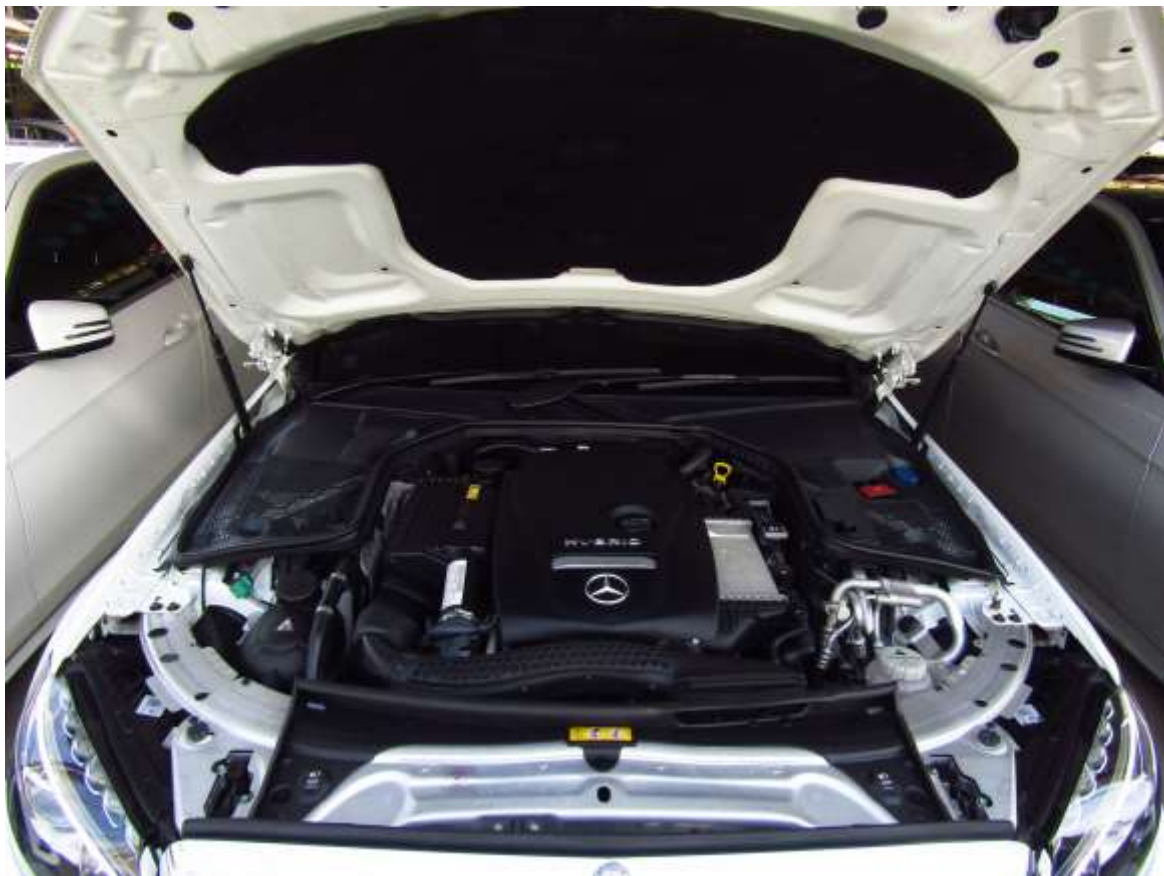
ภาพห้องเครื่อง - Engine Bay Visual Details:

การทดสอบ แบตเตอรี่ Battery Test	Battery Test		Charging System Test at 2000 rpm	
	Voltage	12.34	V	Voltage	14.24 V
	Rating	800	CCA	Status	Normal
	Current	972	CCA	Start System Test	
	Internal resistance	9.12	mΩ	Start Voltage	9.07 V
	State of Charge	100	%	Status	Normal
	State of Health	100	%	Max. Load Test at 2000 rpm	
	Status	Great		Max. Load	14.04 V
	Test Date	26.10.63		Voltage	
				Status	Normal
