Vehicle Inspection Report

ยี่ห้อ/รุ่น (Make/Model): MITSUBISHI ATTRAGE	วันที่ตรวจสอบรถยนต์ (Date of Inspection): 16.10.60
เลขตัวถัง (VIN): MMTSTA13AEH019200	เลขคำขอบริการ (Job No.): IO17/038-036
เลขเครื่องยนต์ (Engine No.): 3A92 UBG3118	Vehicle Picture:

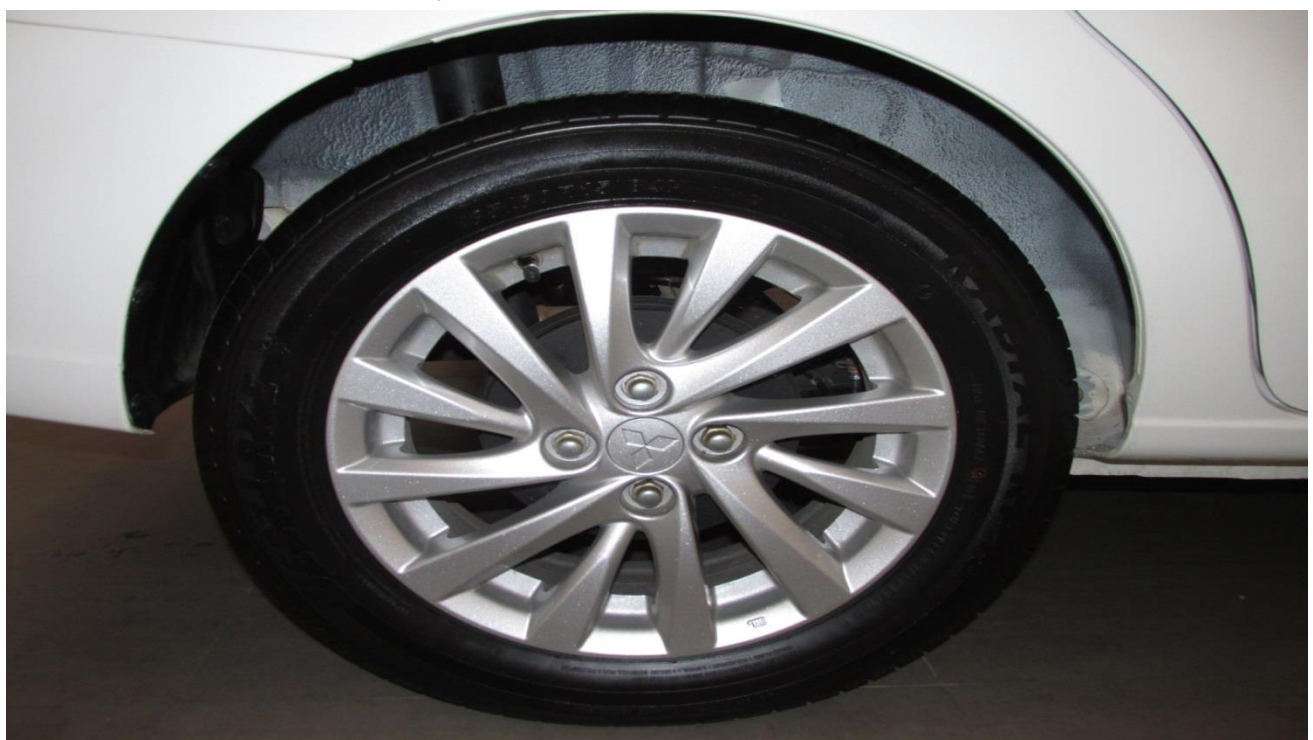
ภาพโดยรวมของยาง ล้อ และ เบรค - Tyres, Wheels & Brakes Visual Details:

สภาพยางรถยนต์, เดือน/ปี ผลิต Tyres Appearance, Year	ปียางผลิต 1217 ยางสภาพดี
 	สภาพล้อรถ Wheel Rims Appearance	สภาพดีตามอายุการใช้งาน
 	ยางอะไหล่ และล้อ Spare Tyre & Rim	มีประจำรถ
 	ก้ามเบรค และท่อน้ำมัน Brake Hose Callipers & Pipes	สภาพปกติไม่พบการรั่วซึม
 	ผ้าเบรค (หน้า/หลัง) Brake Pads (Front/Rear)	สภาพดีตามอายุการใช้งาน
 	จานเบรค Brake Discs (Front/Rear)	ควรเจียจานเบรคครั้งต่อไปที่เปลี่ยนผ้าเบรค
 	ดรัมเบรคล้อหลัง Brakes and Drums any No Leakage	สภาพดีตามอายุการใช้งาน
 	การทำงานของเบรคมือ Park Brake function	ระบบการทำงานปกติ
 	คำแนะนำอื่นๆ Other	N/A
