I021/0014-60

Aug 9, 2021

HONDA CIVIC 1.8 FC E i-VTEC Sedan

Vehicle Inspection Report สรุปผลการตรวจสภาพรถ (Inspection Summary)

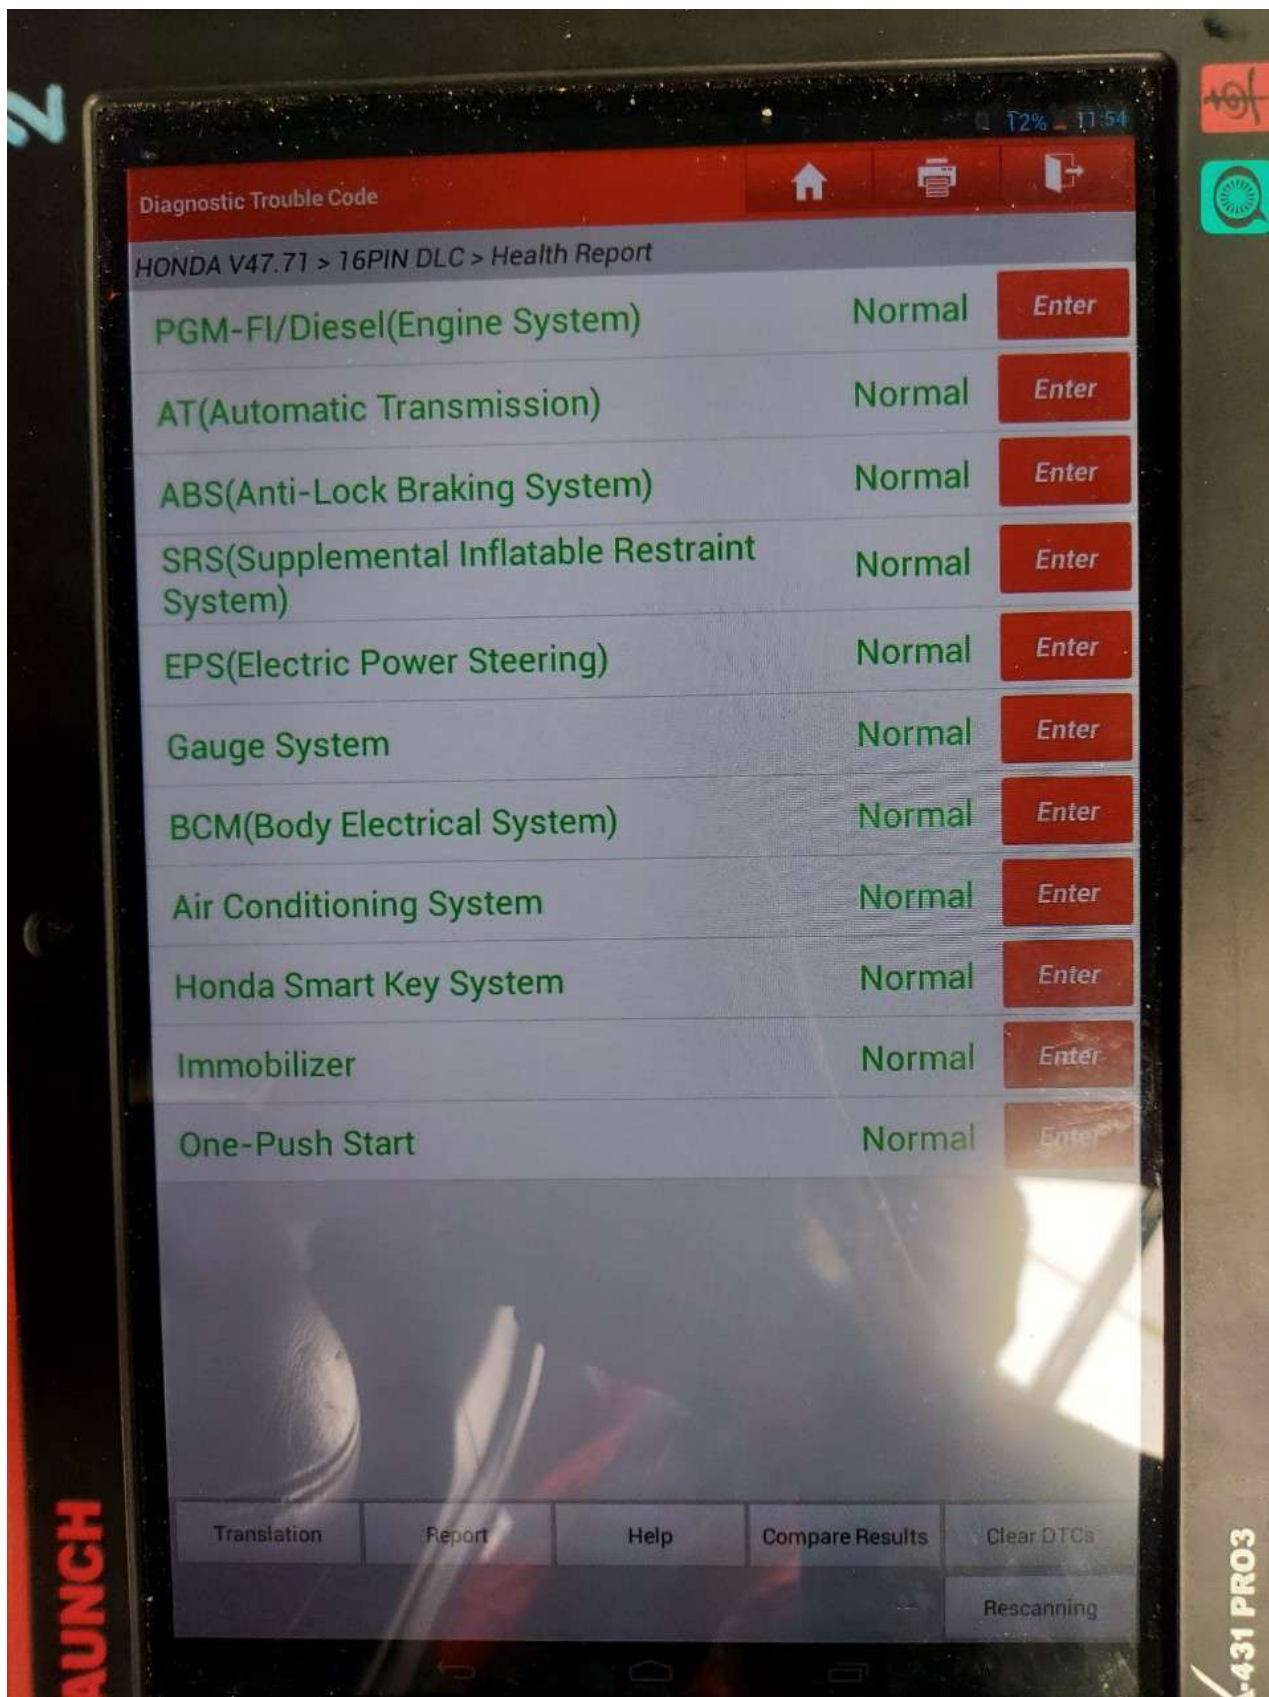
ภาพ OBD

รายการตรวจ 6 รายการ	สถานะ
1.1 ไม่เคยเกิดอุบัติเหตุรุนแรงจนทำให้โครงสร้างรถมีปัญหาความปลอดภัย No Evidence of Major or Hail Damage	ดี (Good)
1.2 ไม่มีการตัดต่อ ตัดแปลง คัชชี และโครงสร้างรถ No chassis and cab structure modified	ดี (Good)
1.3 ไม่เคยประสบภัยจมน้ำ No Evidence of Flood	ดี (Good)
1.4 ไม่เคยประสบภัยอัคคีภัย No Evidence of Fire	ดี (Good)
1.5 การวินิจฉัยผ่านทาง OBD On-Board Diagnostics (OBD)	ดี (Good)
1.6 สภาพรถโดยรวม Overall Appearance	ดี (Good)
