I022/0084-11

Toyota Fortuner 2.4 V SUV AT

Sep 5, 2022

Vehicle Inspection Report

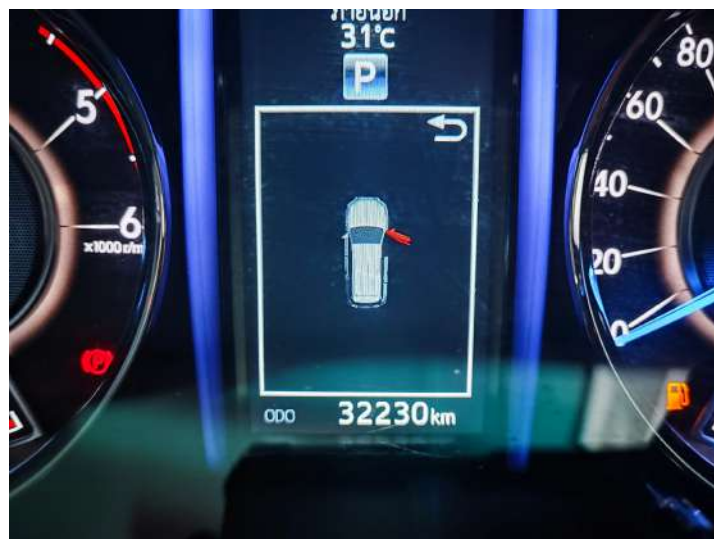
รูปเลขไมล์ (Mileage Picture) :

32230

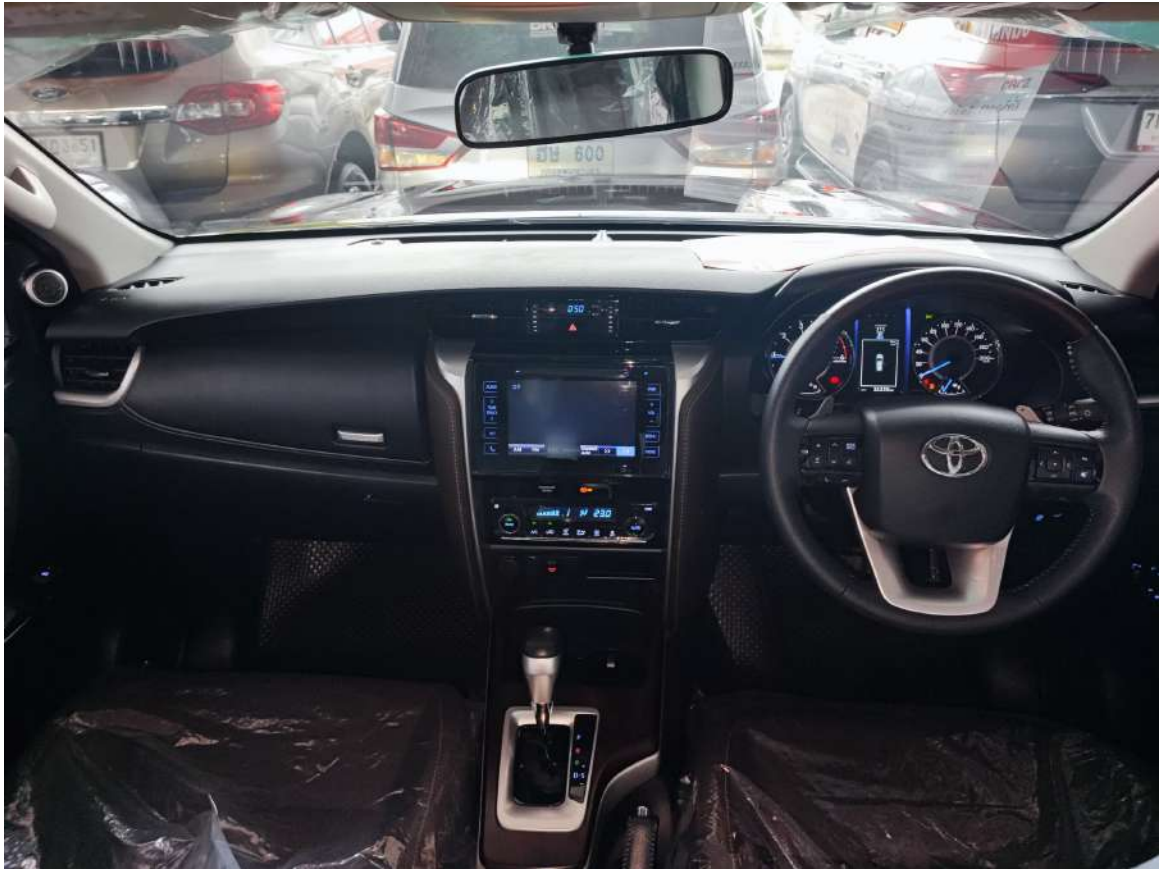
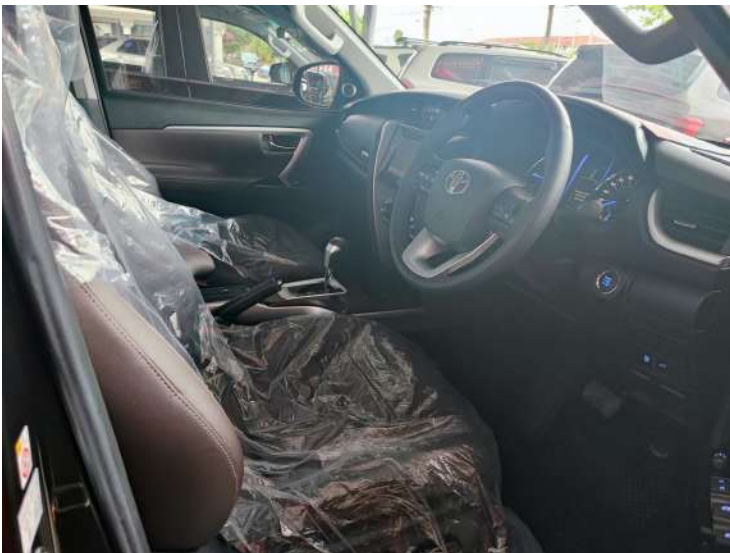
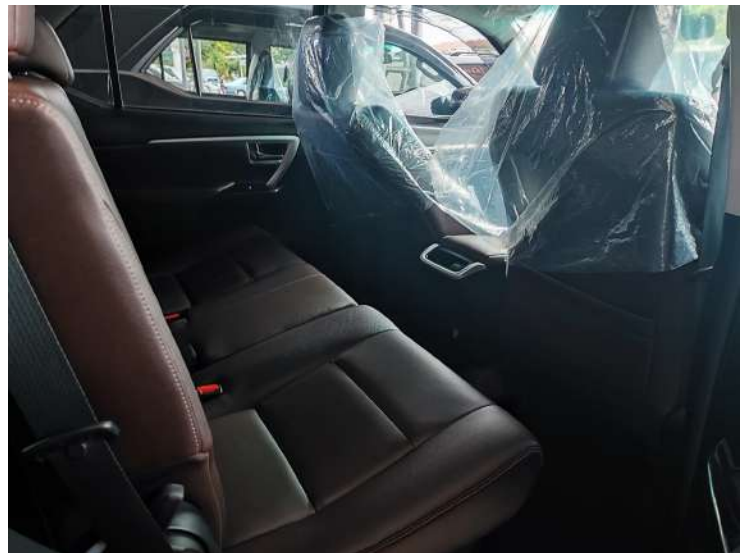
ภาพภายใน

"ประเมินสภาพรวม: ผ่าน
"อุปกรณ์หลัก/อุปกรณ์เสริมขณะขับที่:
✓ ระบบปรับอากาศ [ผ่าน]
✓ ไฟส่องสว่าง [ผ่าน]
✓ ไฟเลี้ยว/ไฟฉุกเฉิน [ผ่าน]
✓ หน้าปัดและมาตรวัด [ผ่าน]
✓ เข็มชี้ดนิรภัย [ผ่าน]
✓ แตร [ผ่าน]
✓ เครื่องเล่นเพลง [ผ่าน]
✓ ระบบปัดน้ำฝน [ผ่าน]
✓ เบาะนั่งยึดแน่น [ผ่าน]
✓ กระจกไฟฟ้า [ผ่าน]"

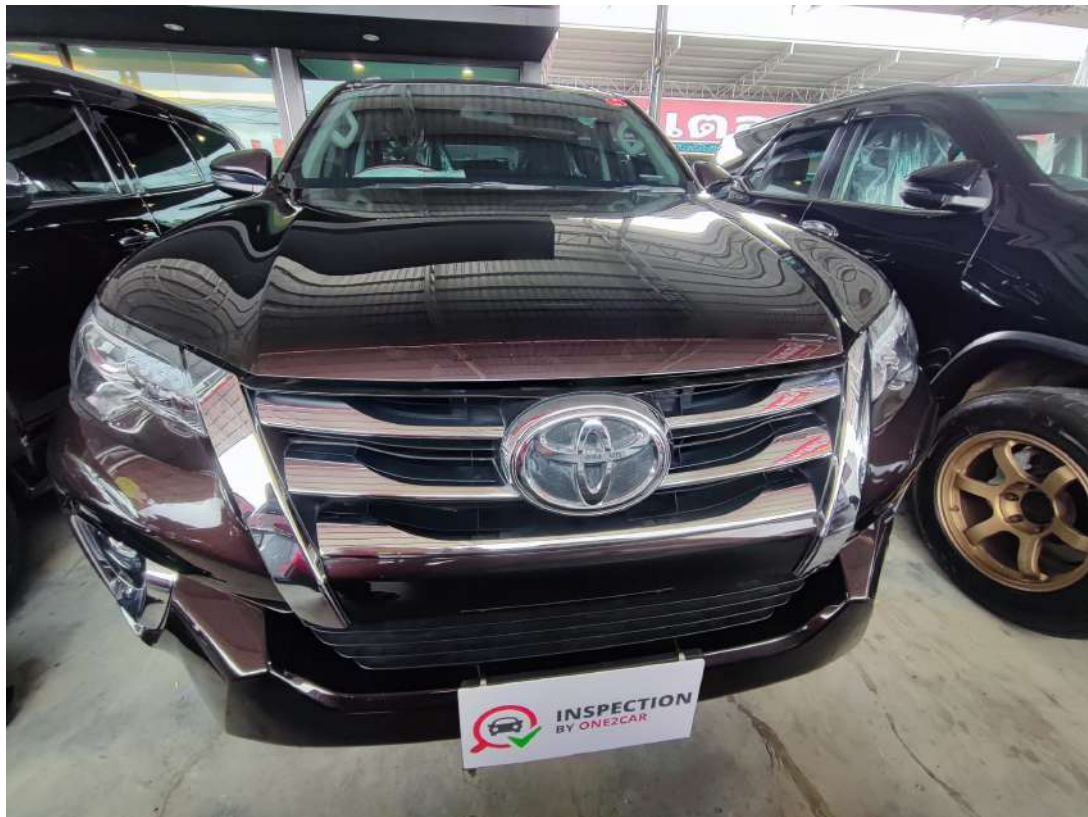
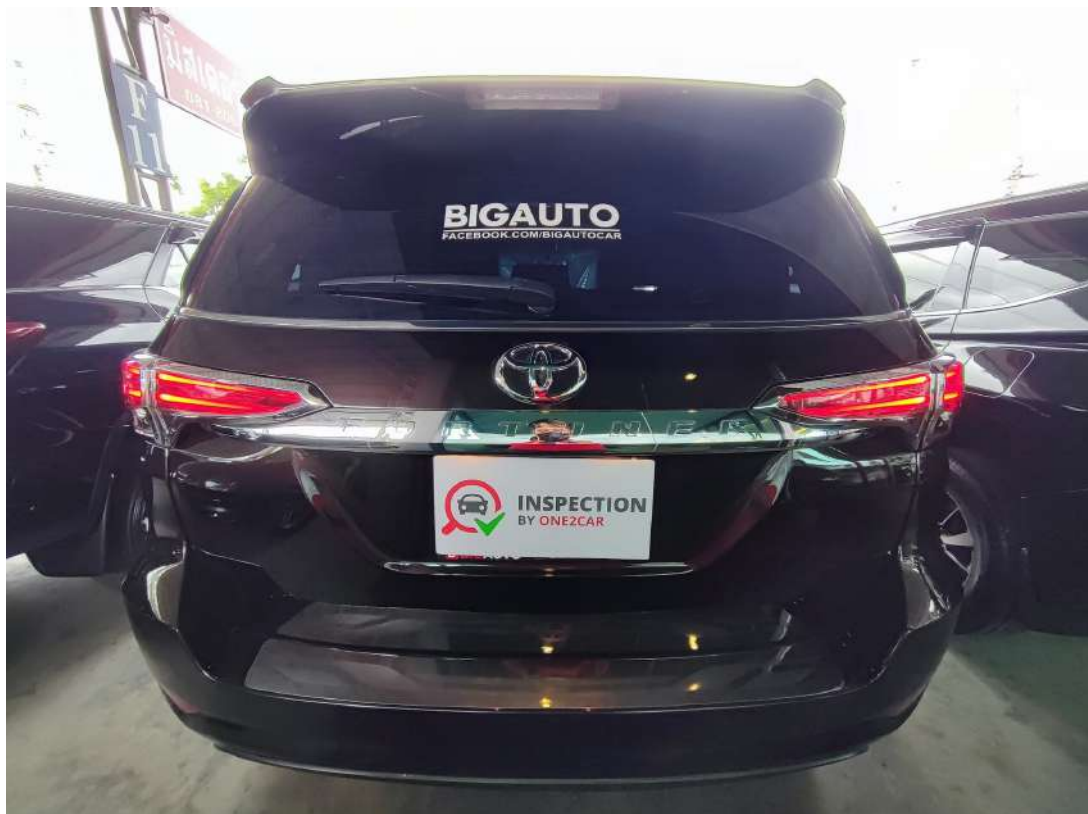
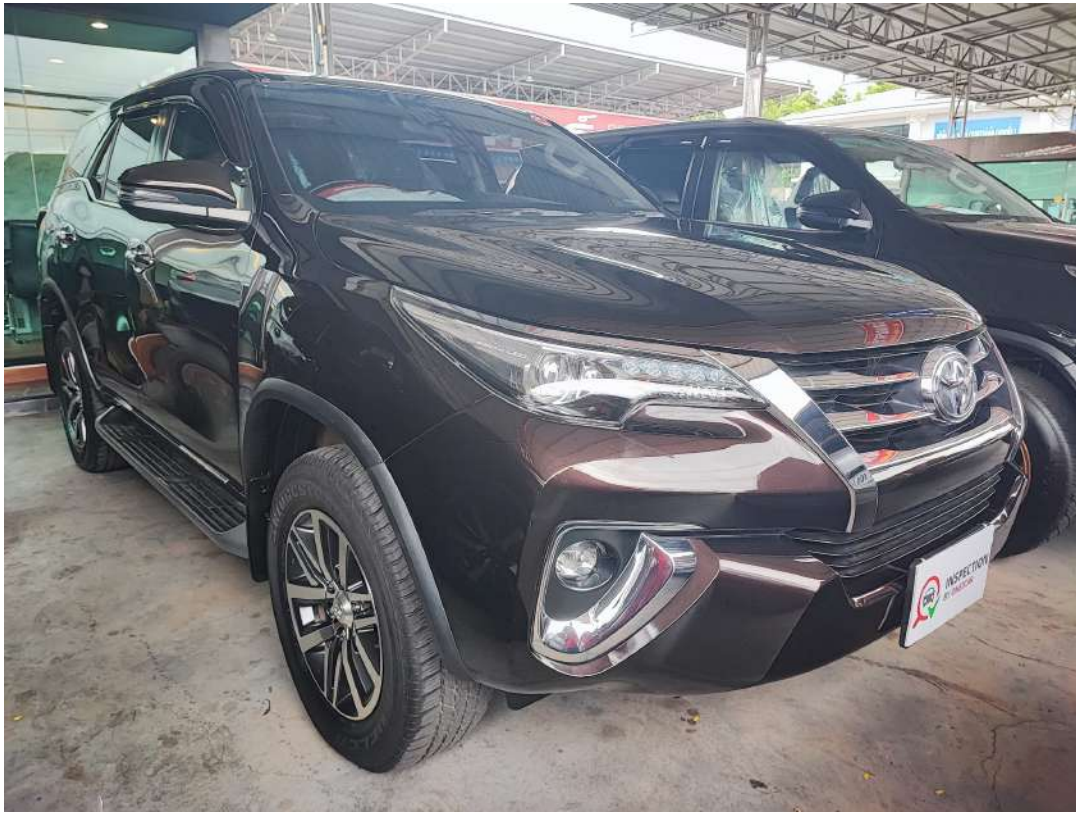
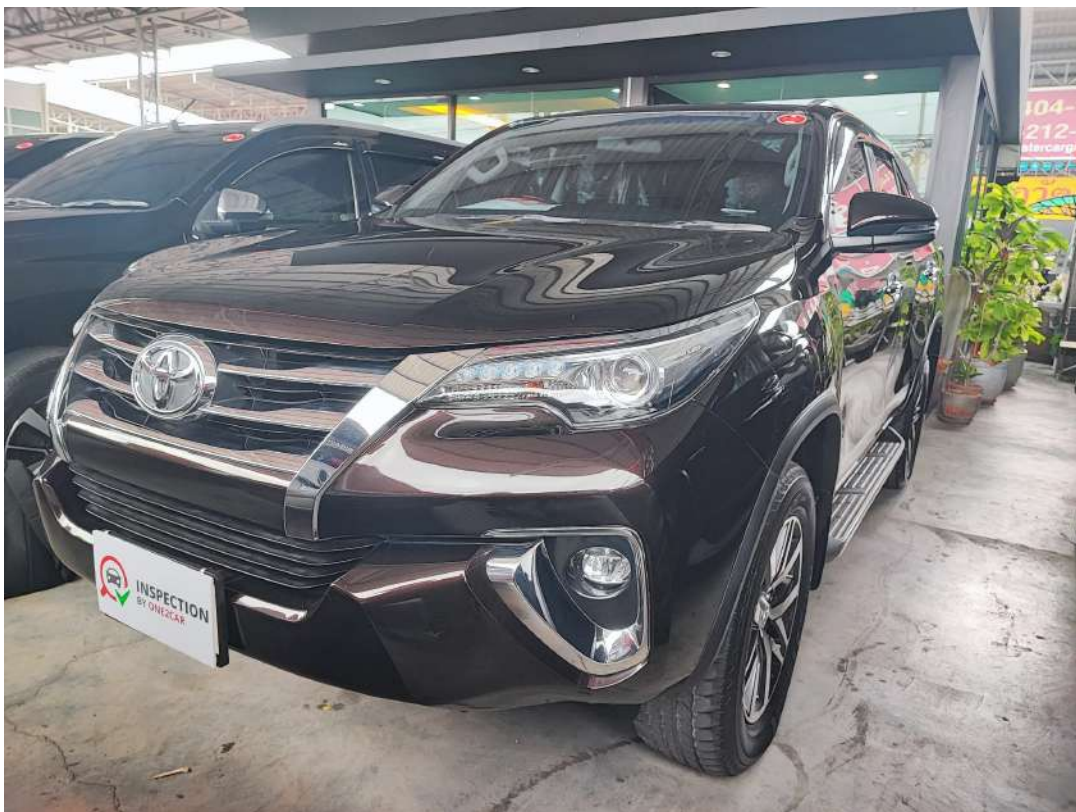
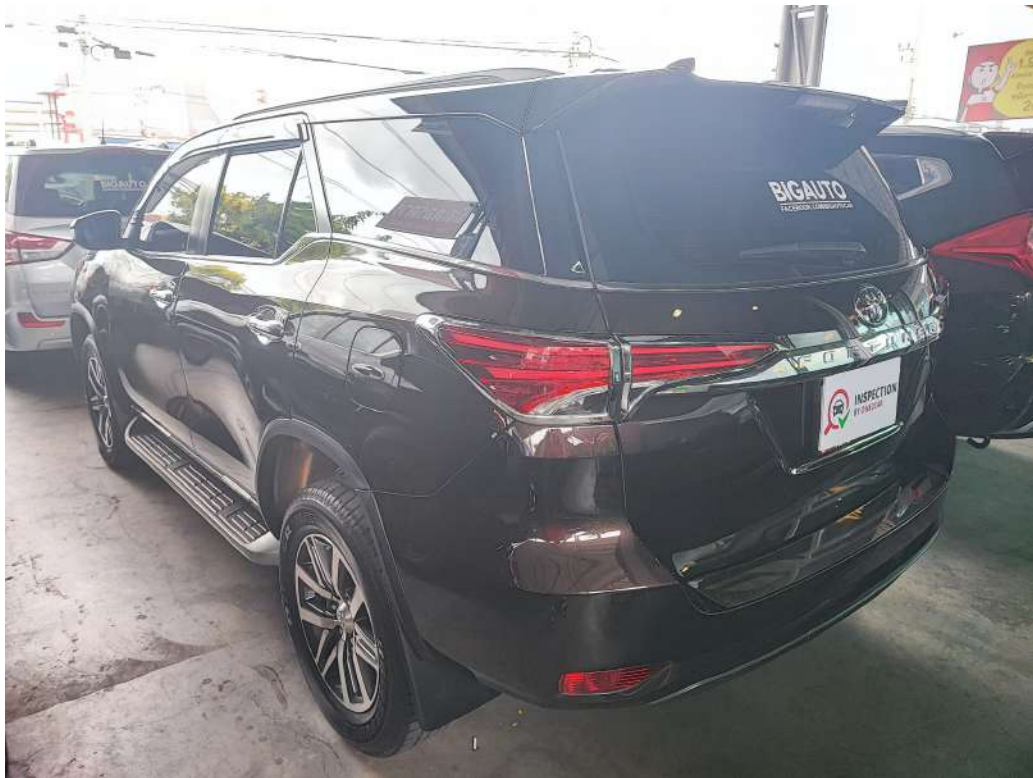
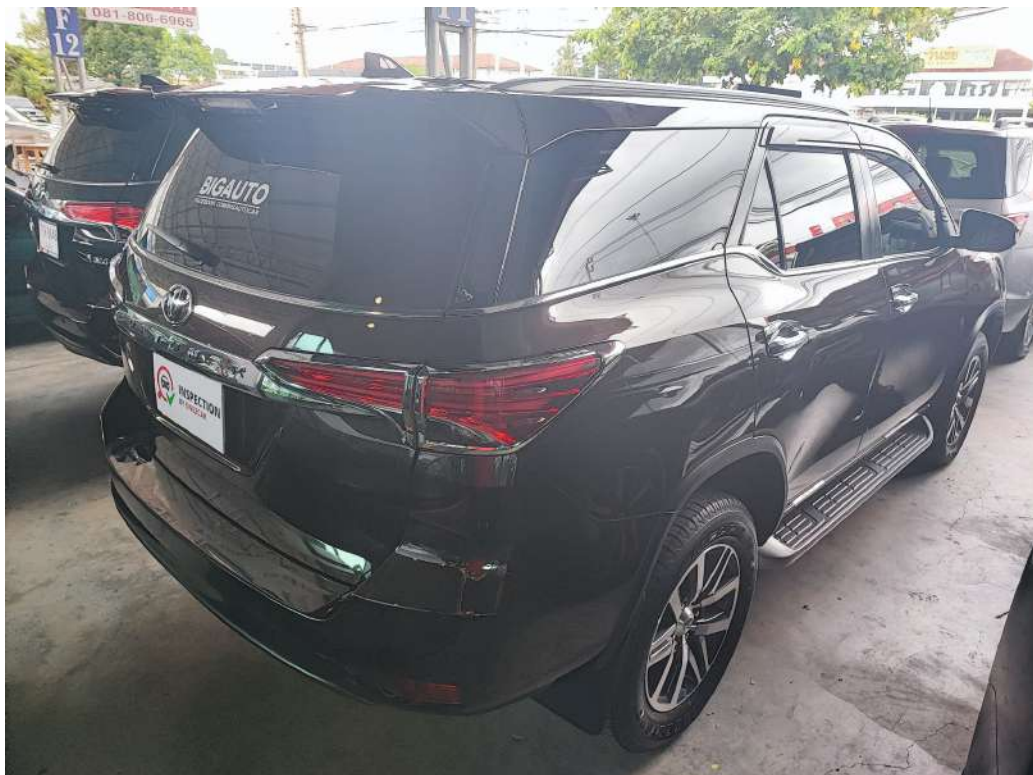
ภาพภายนอก

"ประเมินสภาพรวม: ผ่าน
"รายการที่รอการแก้ไข: ไม่พบรายการแก้ไข
ชิ้นส่วนประกอบตัวถังรถ
✓ แผ่นเพลทเลขตัวถังมองเห็นได้ชัดเจน
✓ ชิ้นส่วนประกอบตัวถังรถ ผ่านการวัดค่าความหนาของสีแล้ว
✓ สีรถตรงตามเสาเอกสารจตทะเบียน"
