# Vehicle Inspection Report

| ยี่ห้อ/รุ่น (Brand/Model): MAZDA 3 SKYACTIV 4DR A/T | วันที่ตรวจสอบรถยนต์ (Date of Inspection): 24-02-64 |
| หมายเลขตัวถัง (VIN): MM8BM427800115384 | เลขคำขอบริการ (Job No.): I021/0005-23 |

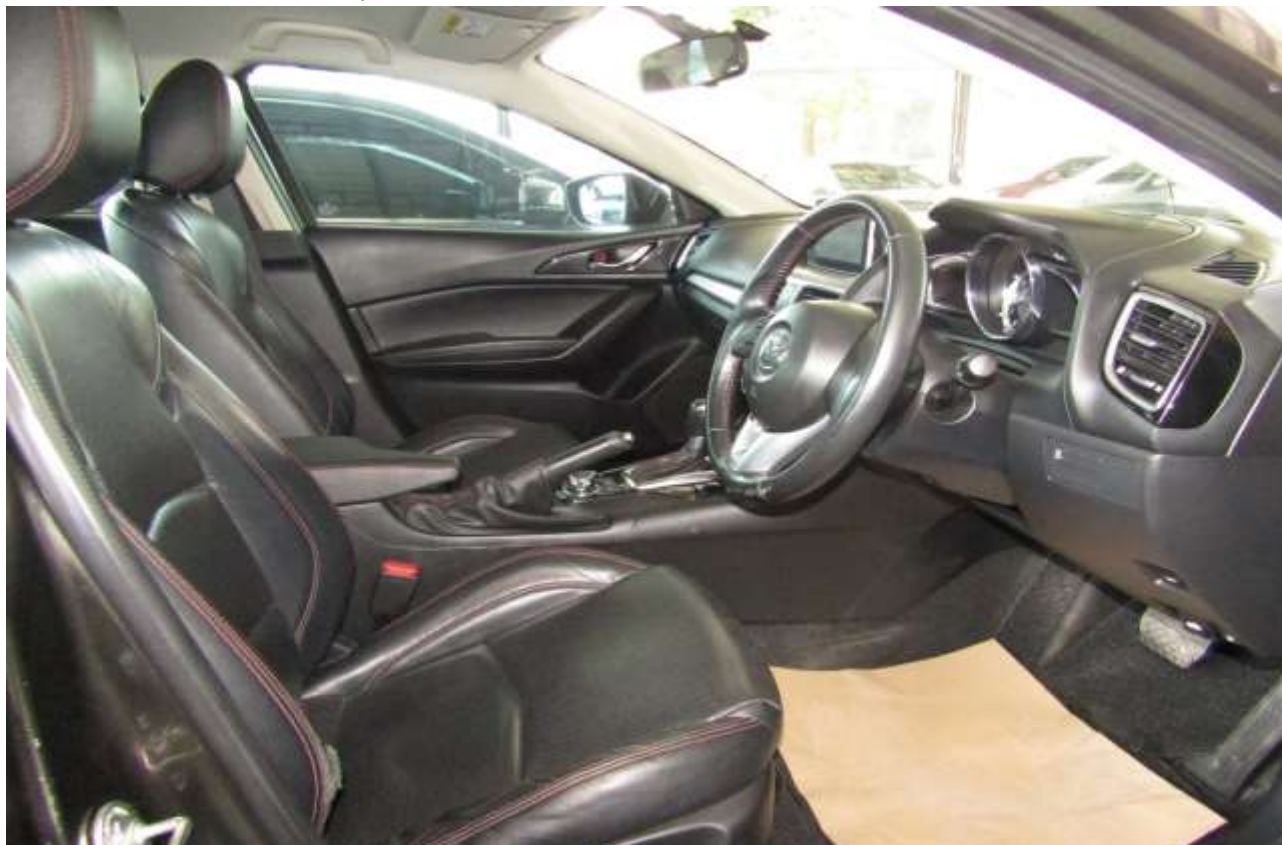
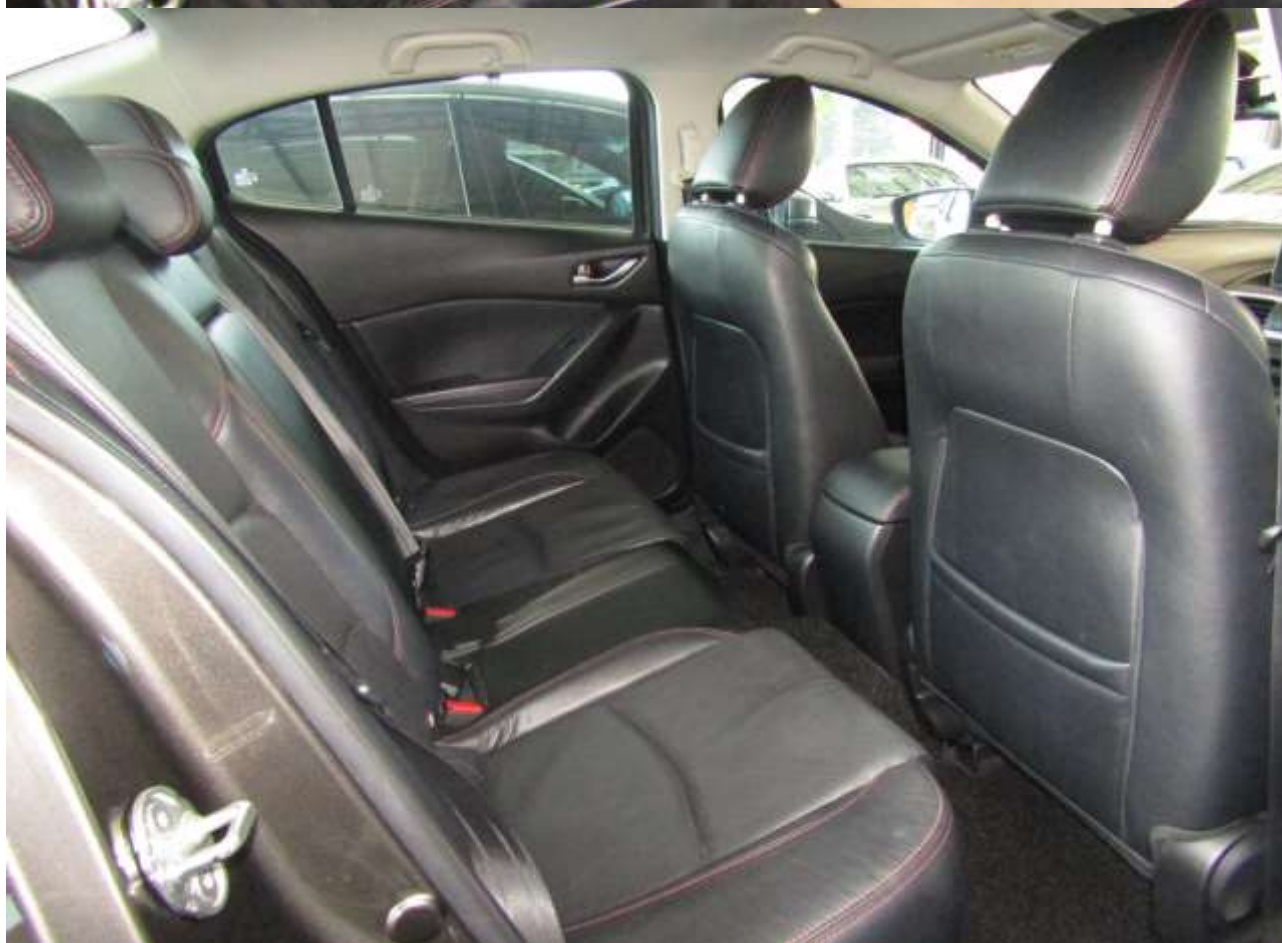
ภาพภายในด้านหน้า หลัง และ จุดบกพร่อง (ต่อ) - Interior Visual Details (Front, Rear and/or Defect) (Continued):

| | ที่นั่ง สภาพ<br>Seat Appearance | สภาพตามอายุการใช้งาน |
| | สภาพ รางได้เบาะ<br>Seat slide adjust rail | สภาพตามอายุการใช้งาน |
| | เข็มขัดนิรภัย<br>Seat Belts | สภาพตามอายุการใช้งาน |
