Vehicle Inspection Report

ยี่ห้อ/รุ่น (Make/Model): TOYOTA ALPHARD	วันที่ตรวจสอบรถยนต์ (Date of Inspection): 27.7.60
เลขตัวถัง (VIN): ANH20-8108576	เลขคำขอบริการ (Job No.): I017-031-012
เลขเครื่องยนต์ (Engine No.): 2AZ-C830558	Vehicle Picture:  
ปีผลิต (Build Date): 2010	
สี (Color): ขาว	
เลขไมล์ (Mileage): 142858	
เลขทะเบียน (No. Plate): ภูข 162	
ทะเบียนหมดอายุ (Registration Expiry): 14 ก.ค 61	
ชื่อลูกค้า Customer Name: สิทธิ์ ออโต้คาร์	
ที่อยู่ (Address):	
โทรศัพท์ (Tel):	
สถานที่ตรวจสอบรถ (Inspection Place): สิทธิ์ ออโต้คาร์

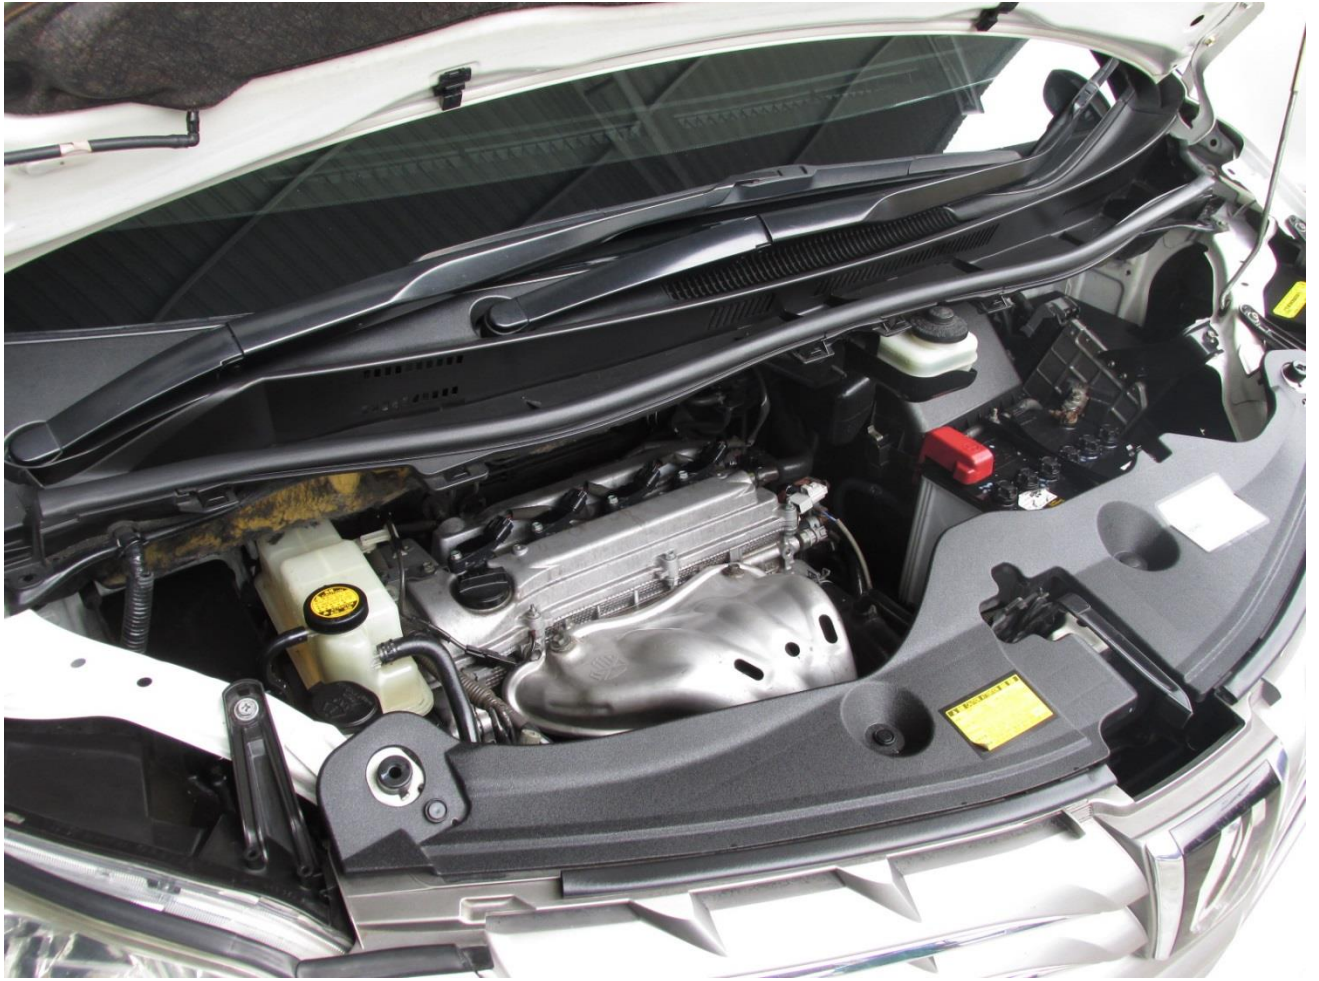
ภาพห้องเครื่อง - Engine Bay Visual Details

เครื่องยนต์ไม่พบการรั่วซึม No any leak on engine	ใช่

การรั่วไหลของน้ำมัน Fluid Leaks	ไม่มี
