# Vehicle Inspection Report

## สรุปผลการตรวจสอบ (Inspection Summary)

| ยี่ห้อ/รุ่น (Brand/Model): TOYOTA ALPHARD 2.4 AT | วันที่ตรวจสอบรถยนต์ (Date of Inspection): 18.9.61 |
| หมายเลขตัวถัง (VIN): ANH20-8146439 | เลขคำขอบริการ (Job No.): I018/171-002 |

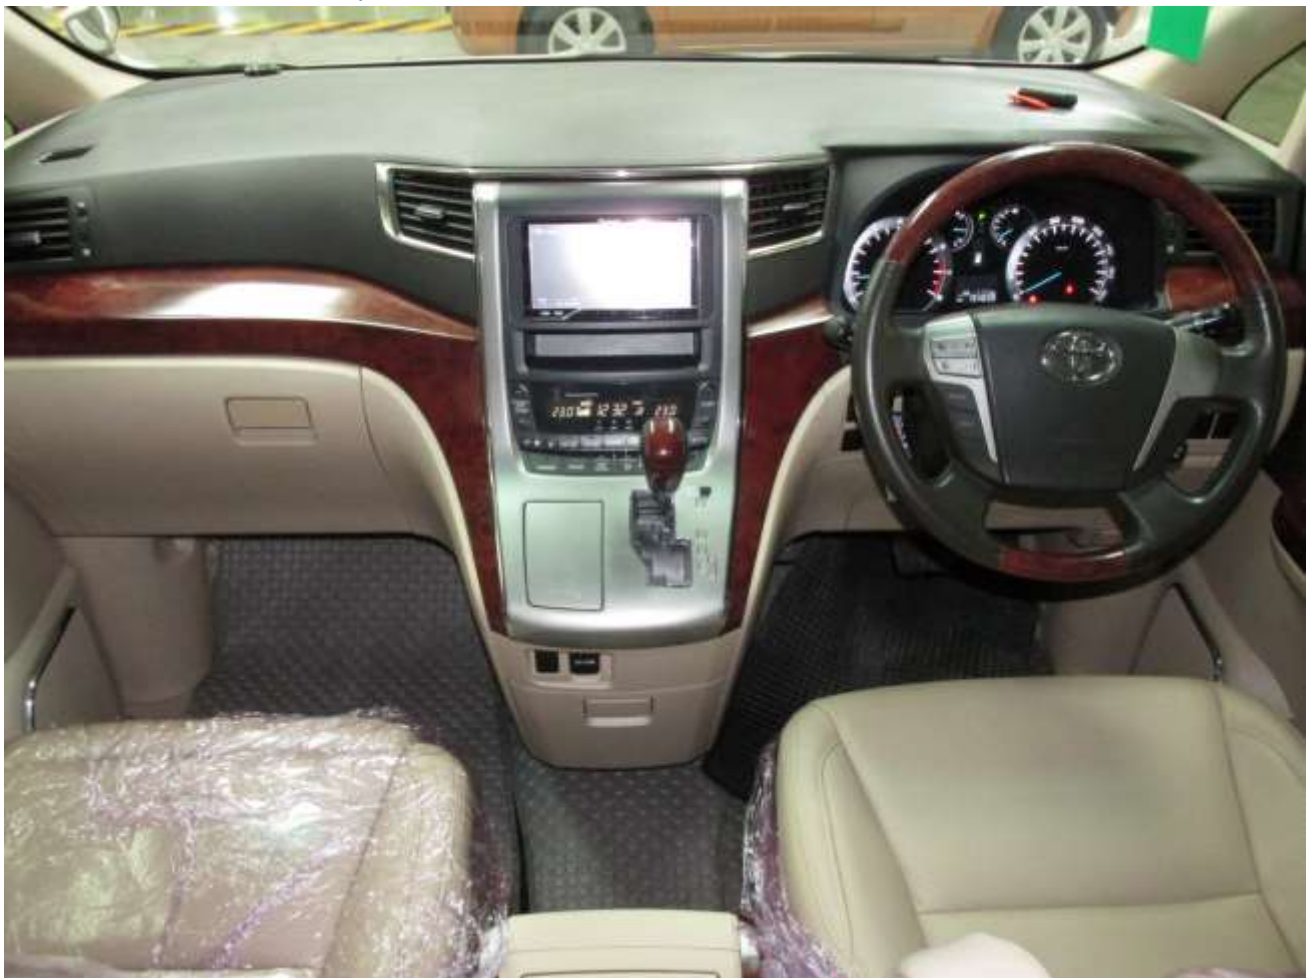
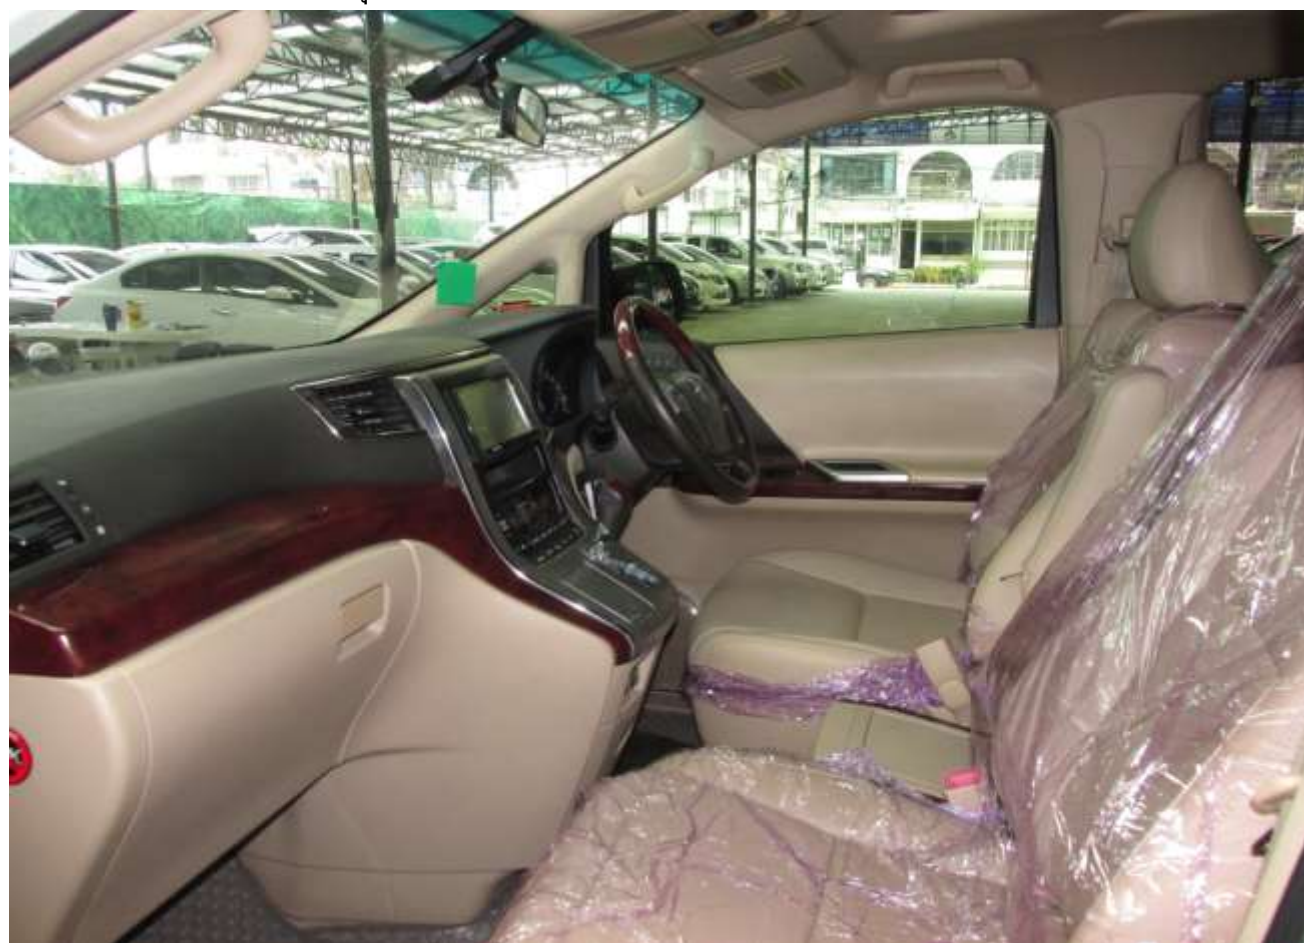
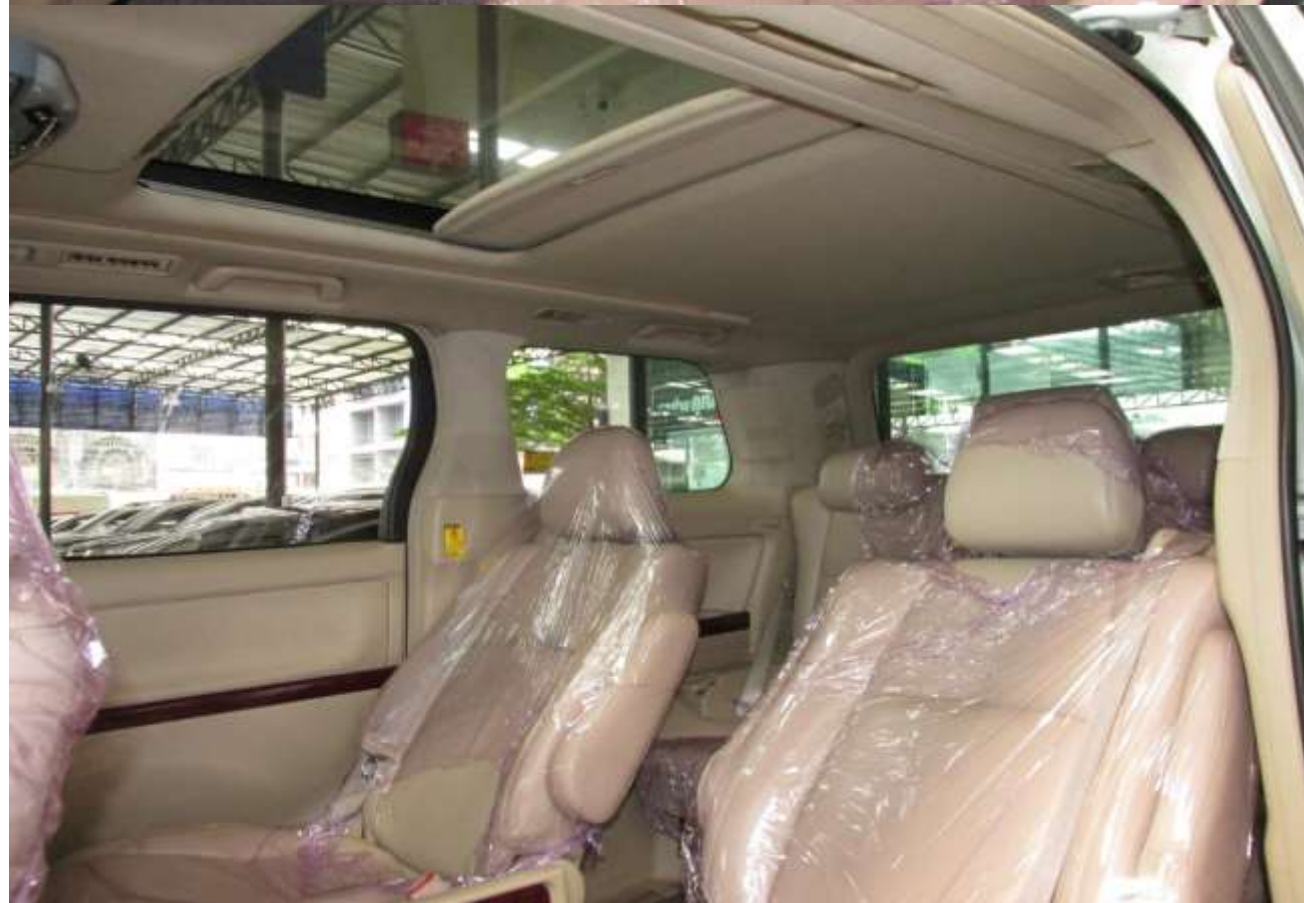
## ภาพภายในด้านหน้า หลัง และ จุดบกพร่อง - Interior Visual Details (Front, Rear and/or Defect):

ภาพภายในด้านหน้า หลัง และ จุดบกพร่อง (ต่อ) - Interior Visual Details (Front, Rear and/or Defect) (Continued):

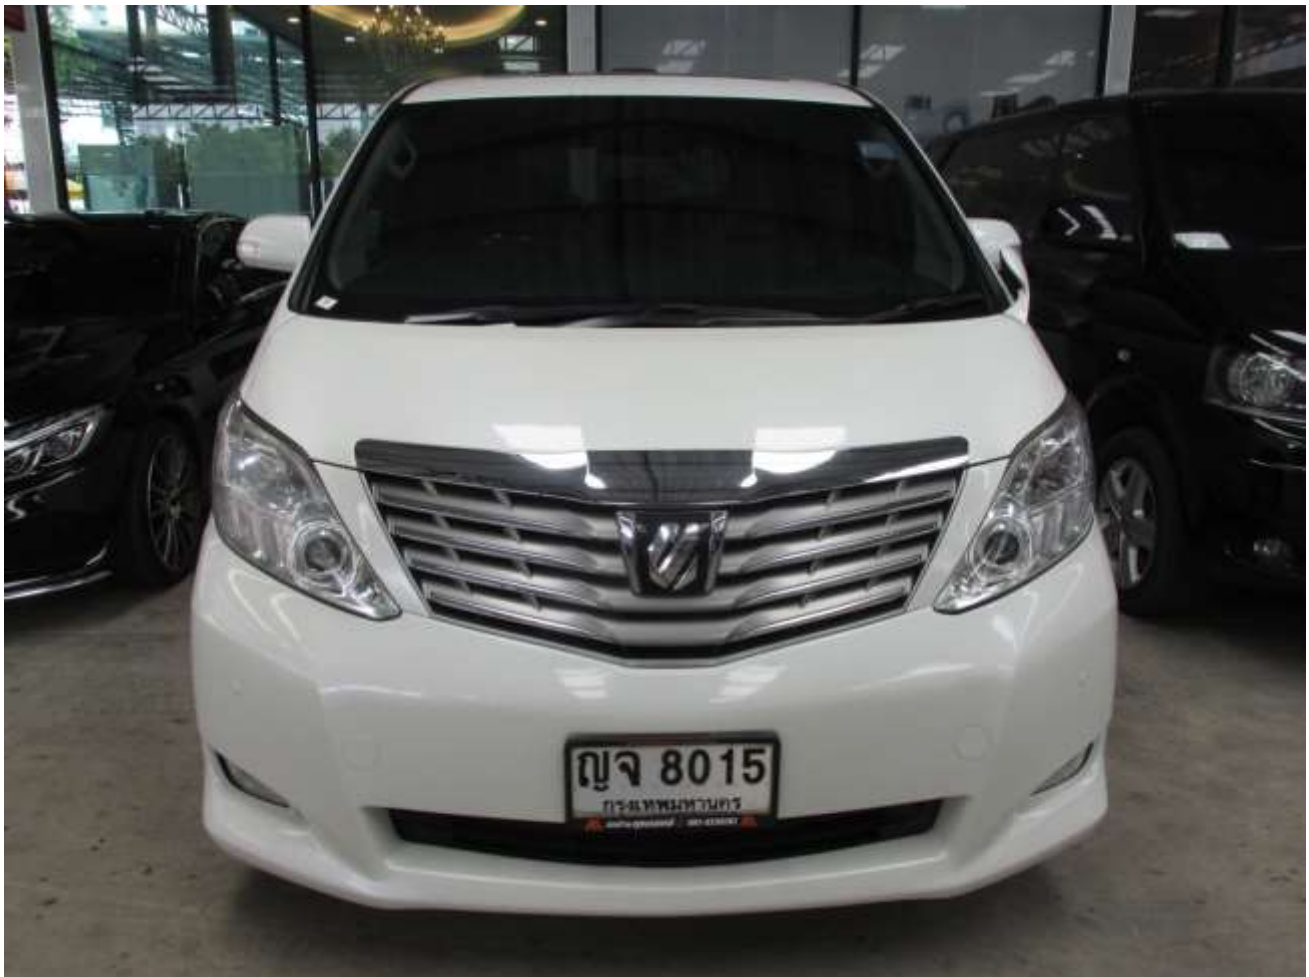
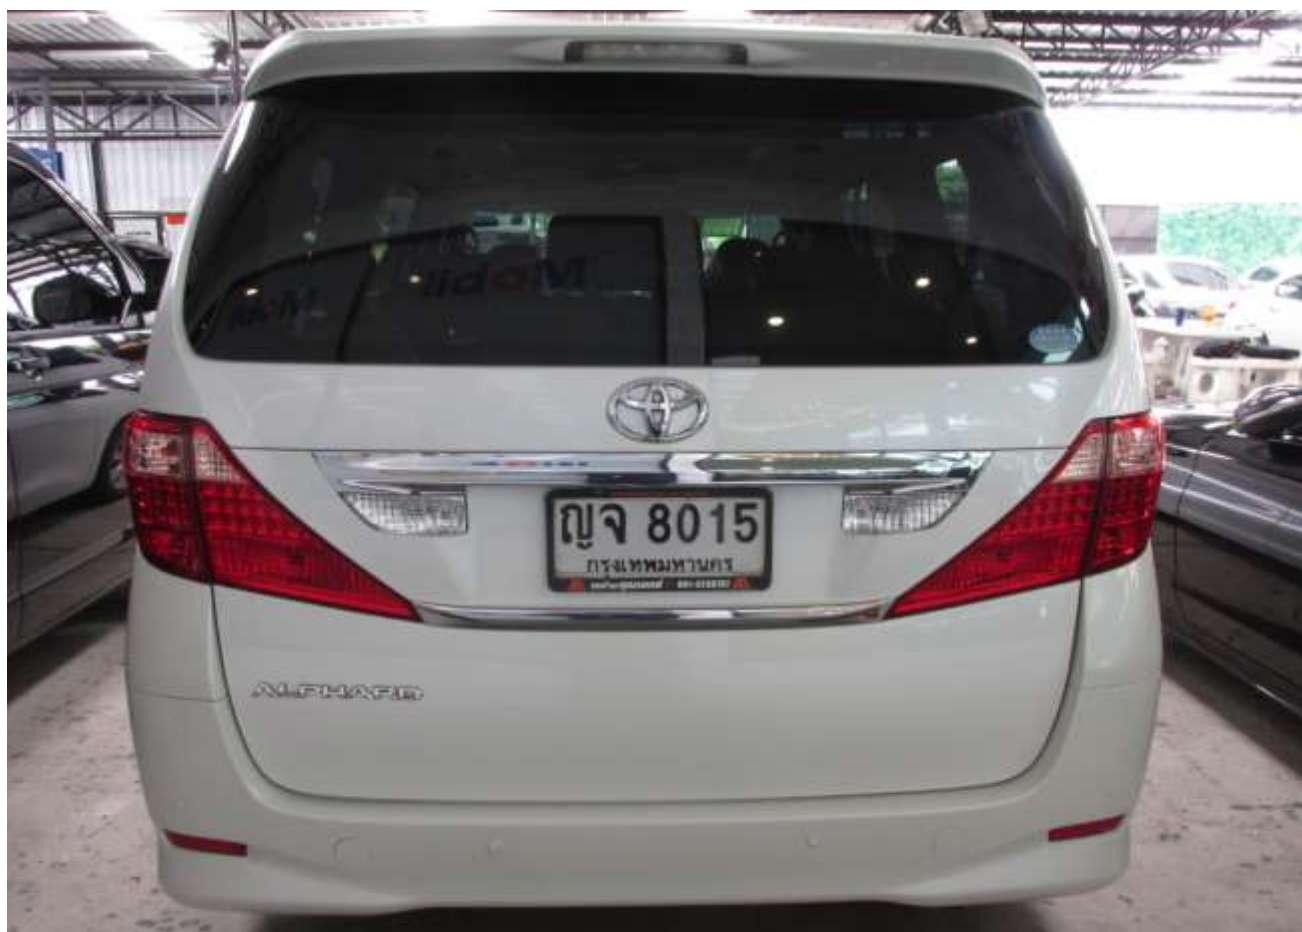
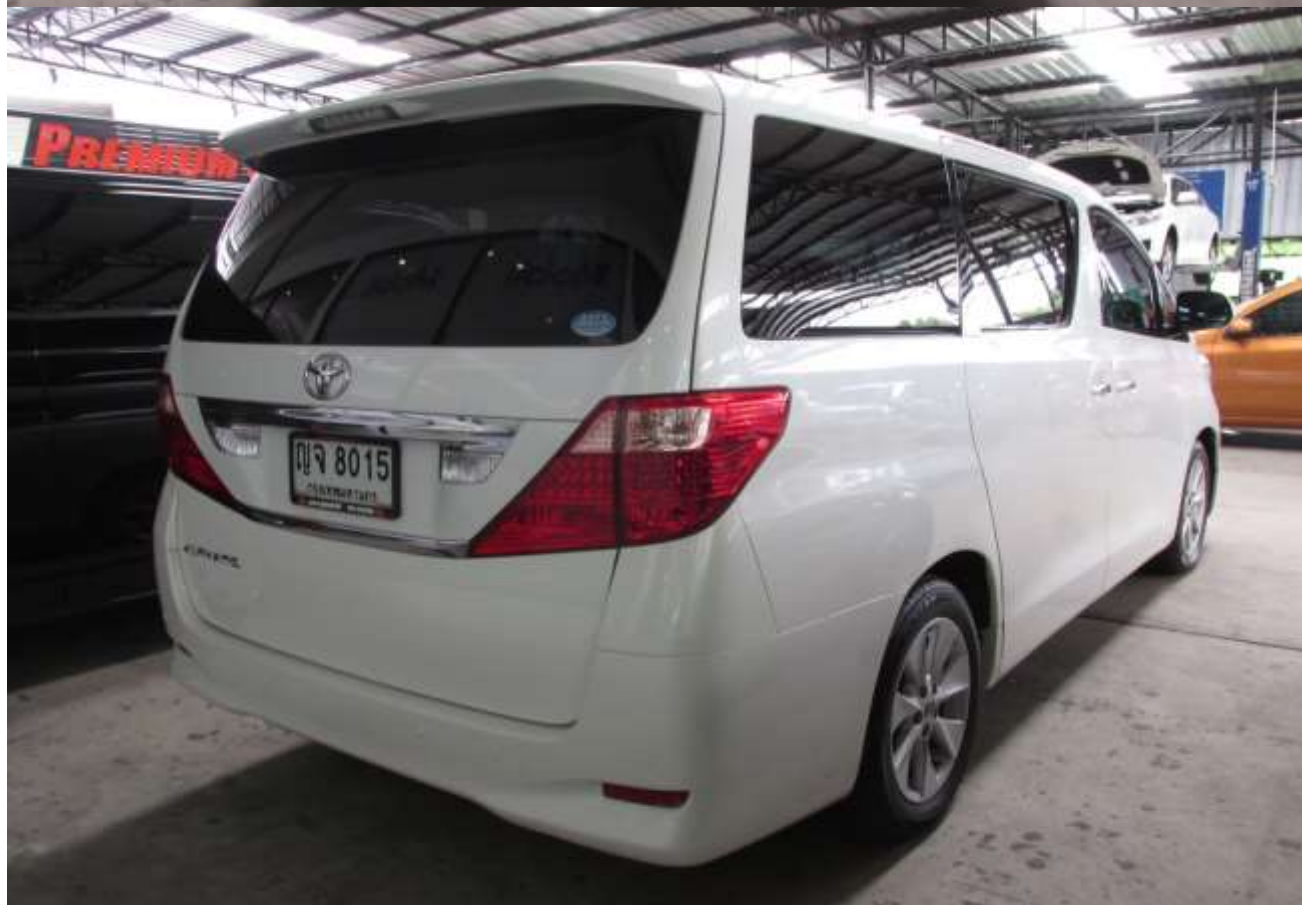
## ภาพภายนอก - Exterior Visual Details:

ภาพภายนอก (ต่อ) - Exterior Visual Details (Continued):
