Vehicle Inspection Report

ยี่ห้อ/รุ่น (Brand/Model): MAZDA BT-50 PRO 2.2 MT HI-RACER FREESTYLECAB	วันที่ตรวจสอบรถยนต์ (Date of Inspection): 16.10.61
หมายเลขตัวถัง (VIN): MM8URORD100752304	เลขคำขอบริการ (Job No.): I018/196-006
หมายเลขเครื่องยนต์ (Engine No.): P4AT2483335	Vehicle Picture:  
ปีที่ผลิต (Build Date): 2017	
สีรถ (Color): น้ำตาล	
ระยะการใช้งาน(Mileage): 14,682 ก.ม.	
หมายเลขทะเบียน (No. Plate): 2ฒญ 442	
วันครบกำหนดชำระภาษี (Registration Expiry): 20 ก.พ 62	
ชื่อลูกค้า (Customer Name): 1กรณ์ อานาจักรรถยนต์เพชร ชมพู(8888)	
ที่อยู่(Address):	
โทรศัพท์ (Tel):	
สถานที่ตรวจสอบรถ (Inspection Place): 1กรณ์ อานาจักรรถยนต์เพชรชมพู(8888)

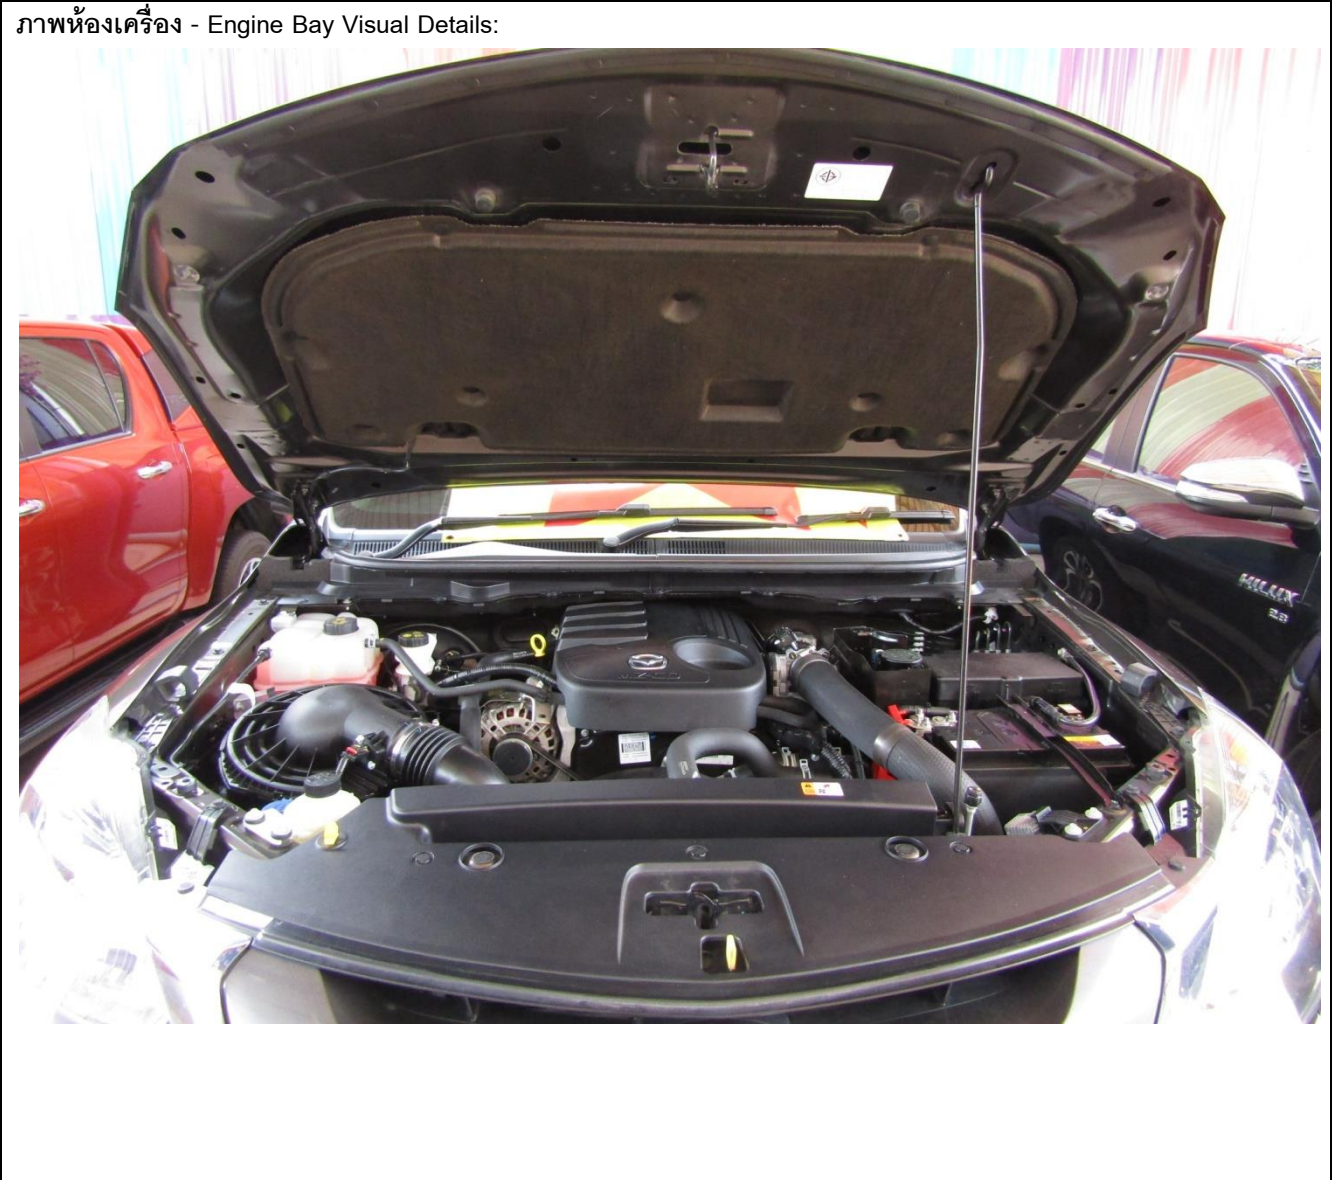
ภาพห้องเครื่อง - Engine Bay Visual Details:

การรั่วไหลของน้ำมัน Fluid Leaks	ไม่มี
 	จุดจับยึด Mountings	สภาพตามอายุการใช้งาน
 	สายไฟ และท่อ Hoses & Pipes	สภาพตามอายุการใช้งาน

แบตเตอรี่ไม่รั่ว และ ชุดยึด ไม่มีสนิม No any leak on battery and no corrosion on battery support bracket	สภาพตามอายุการใช้งาน
