Vehicle Inspection Report

สรุปผลการตรวจสอบ (Inspection Summary)

ยี่ห้อ/รุ่น (Make/Model): TOYOTA HiLUX VIGO	วันที่ตรวจสอบรถยนต์ (Date of Inspection): 15.2.61
เลขตัวถัง (VIN): MROFR29G401028309	เลขคำขอบริการ (Job No.): IO18/0018-0115
เลขเครื่องยนต์ (Engine No.): 2KD-S247255	Vehicle Picture:
ปีผลิต (Build Date): 2013	 
สี (Color): เทา	
เลขไมล์ (Mileage): 136617	
เลขทะเบียน (No. Plate): 2กน 7703	
ทะเบียนหมดอายุ (Registration Expiry): 11 ก.ย 61	
ชื่อลูกค้า Customer Name:	
ที่อยู่ (Address): วิสาขหาดูคาร์ (กัลปพฤกษ์)	
โทรศัพท์ (Tel):	
สถานที่ตรวจสอบรถ (Inspection Place): วิสาขหาดูคาร์ (กัลปพฤกษ์)

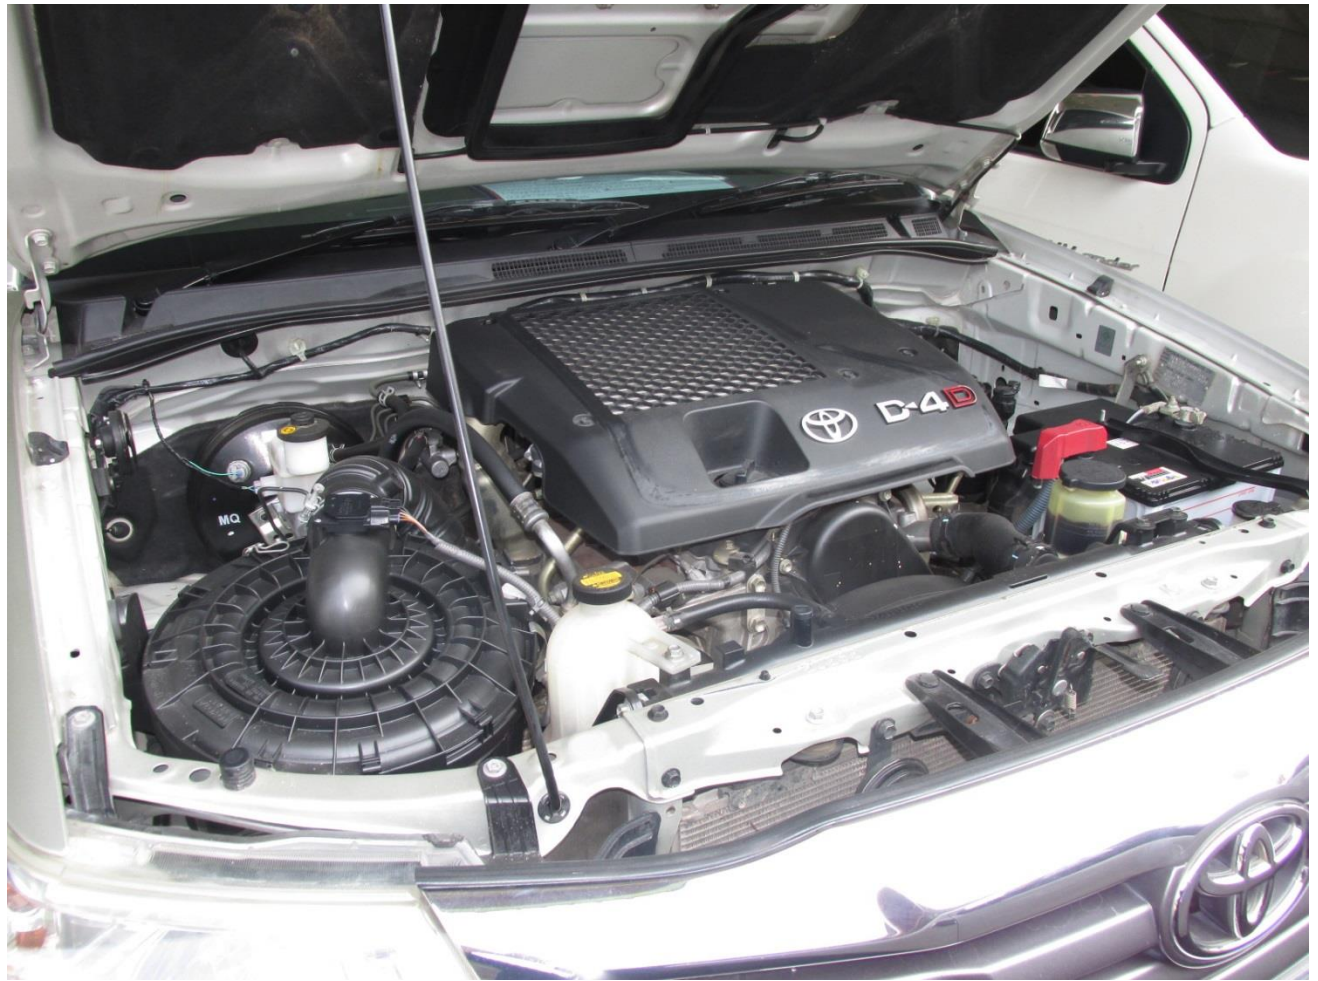
ภาพห้องเครื่อง - Engine Bay Visual Details

เครื่องยนต์ไม่พบการรั่วซึม No any leak on engine	ใช่

การรั่วไหลของน้ำมัน Fluid Leaks	ไม่มี
