Vehicle Inspection Report

สรุปผลการตรวจสอบ (Inspection Summary)

ยี่ห้อ/รุ่น (Make/Model): NISSAN TEANA	วันที่ตรวจสอบรถยนต์ (Date of Inspection): 10.05.61
เลขตัวถัง (VIN): MNTBCAL33Z0002416	เลขคำขอบริการ (Job No.) : I017/031-036
เลขเครื่องยนต์ (Engine No.): QR25 021413L	Vehicle Picture:

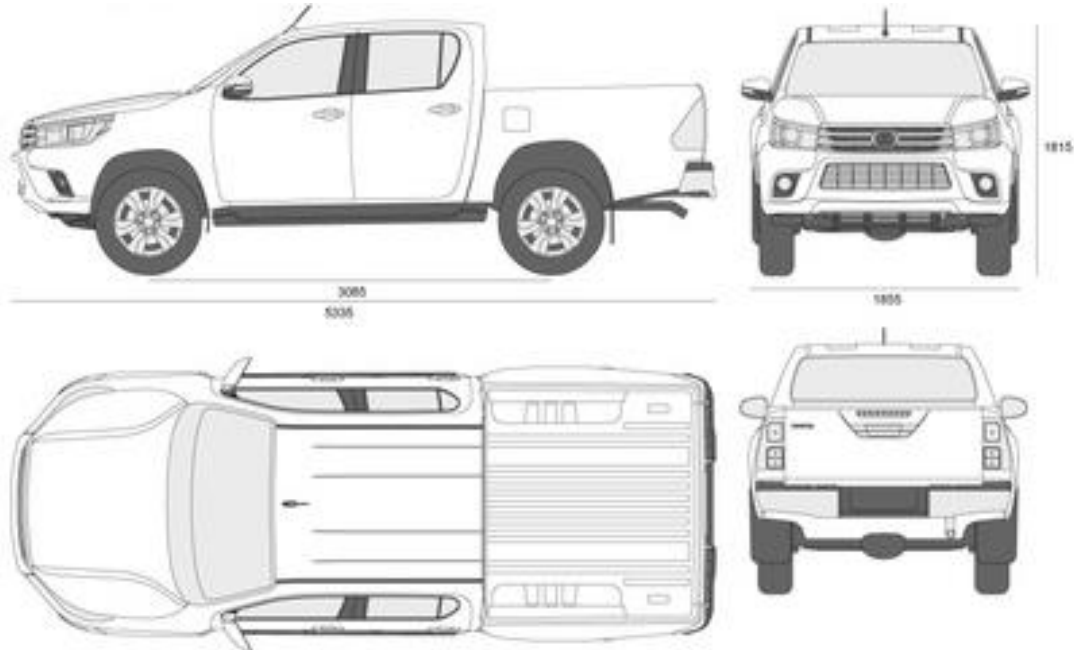
ความหนาสีรถกระบะ (ตอนเดียว, แค็บ และ 4 ประตู) - Paint Thickness on Pickup (Single Cab, Extend Cab and Double Cab):

ชิ้นส่วนยานยนต์ (Car Part)	ความหนาสี Paint Thickness (µm)			
	P1	P2	P3	Average
Front Wing (RH)				
Front Wing (LH)				
Front Door (RH)				
Front Door (LH)				
Rear Door (RH)				
Rear Door (LH)				
Extra Cab (RH)				
Extra Cab (LH)

ชิ้นส่วนยานยนต์ (Car Part)	ความหนาสี Paint Thickness (µm)			
	P1	P2	P3	Average
Bonnet				
Roof				
Boot/Tail Gate				
Tray (RH)				
Tray (LH)				
Front Bumper				
Rear Bumper
