# Vehicle Inspection Report

ยี่ห้อ/รุ่น (Make/Model): HONDA ACCORD	วันที่ตรวจสอบรถยนต์ (Date of Inspection): 28.3.61
เลขตัวถัง (VIN): MRHCR1640FP102106	เลขคำขอบริการ (Job No.) : I018/046-004
เลขเครื่องยนต์ (Engine No.): R20Z31502127	Vehicle Picture:  
ปีผลิต (Build Date): 2015	
สี (Color): เทา	
เลขไมล์ (Mileage): 60908	
เลขทะเบียน (No. Plate): 4กธ 6947	
ทะเบียนหมดอายุ (Registration Expiry): 21 ส.ค 61	
ชื่อลูกค้า Customer Name: Regent Home Car	
ที่อยู่ (Address):	
โทรศัพท์ (Tel):	
สถานที่ตรวจสอบรถ (Inspection Place): Regent Home Car

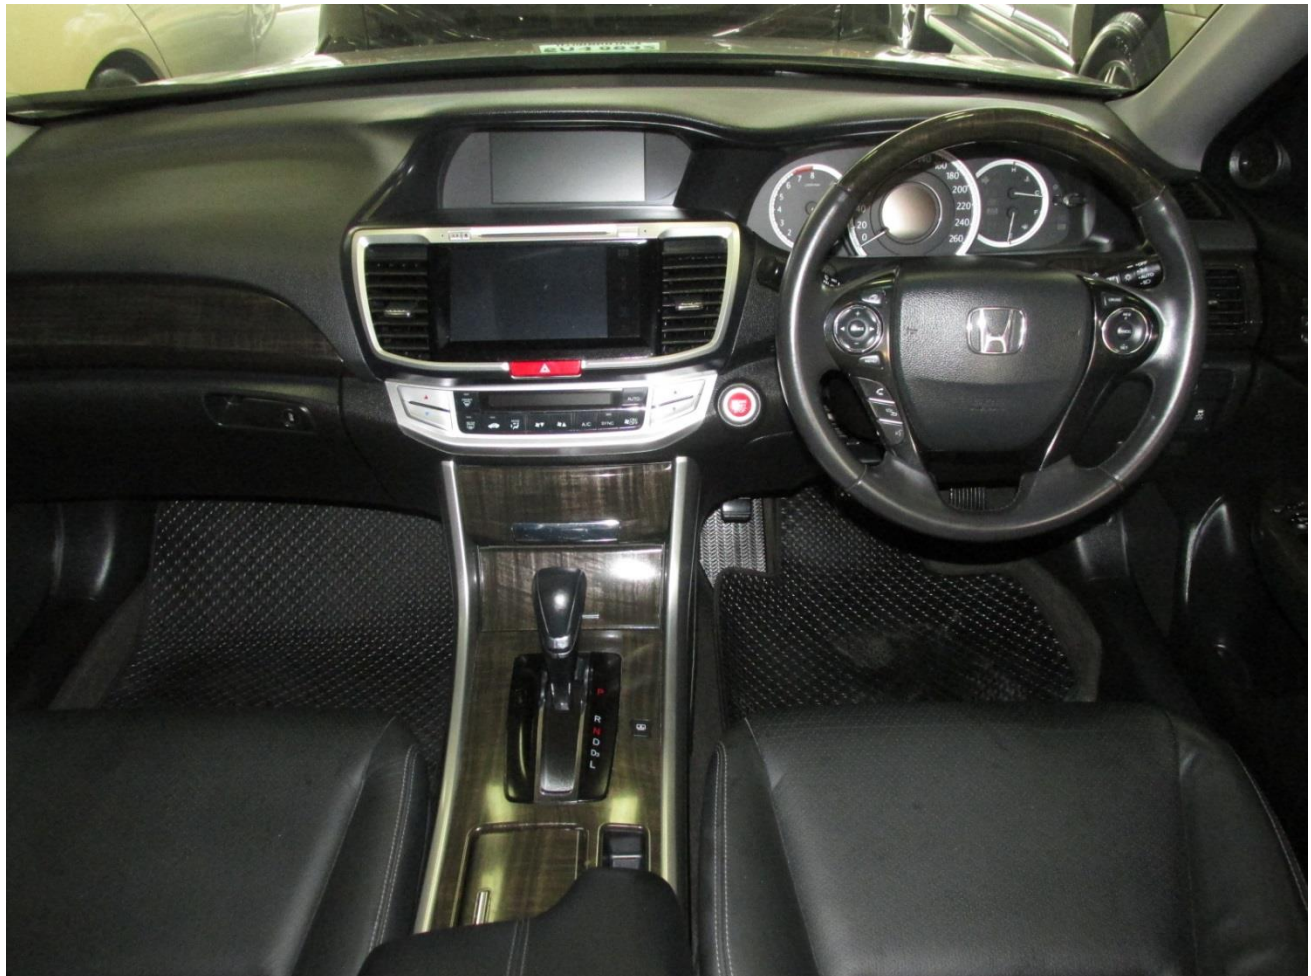
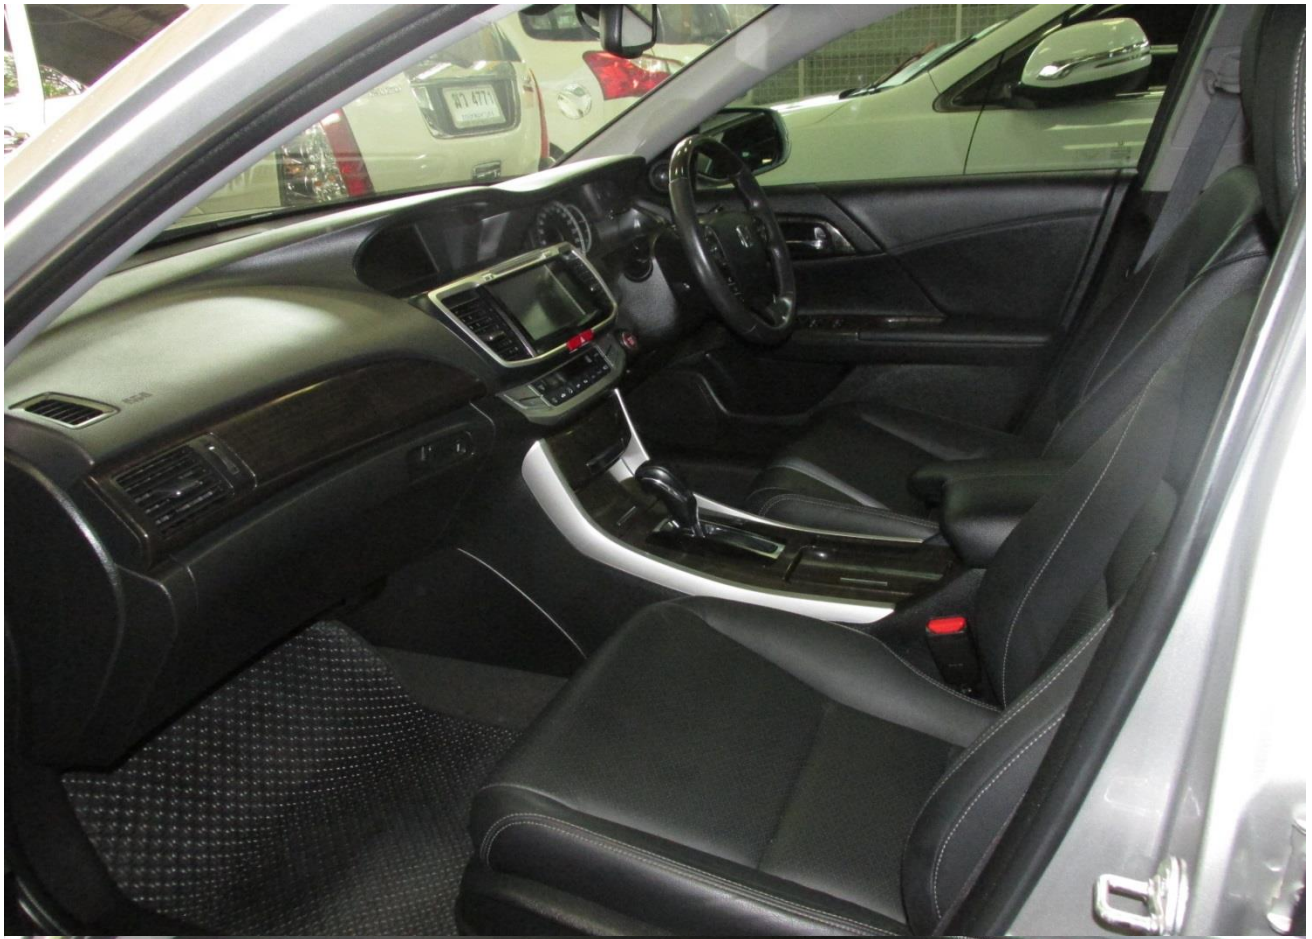
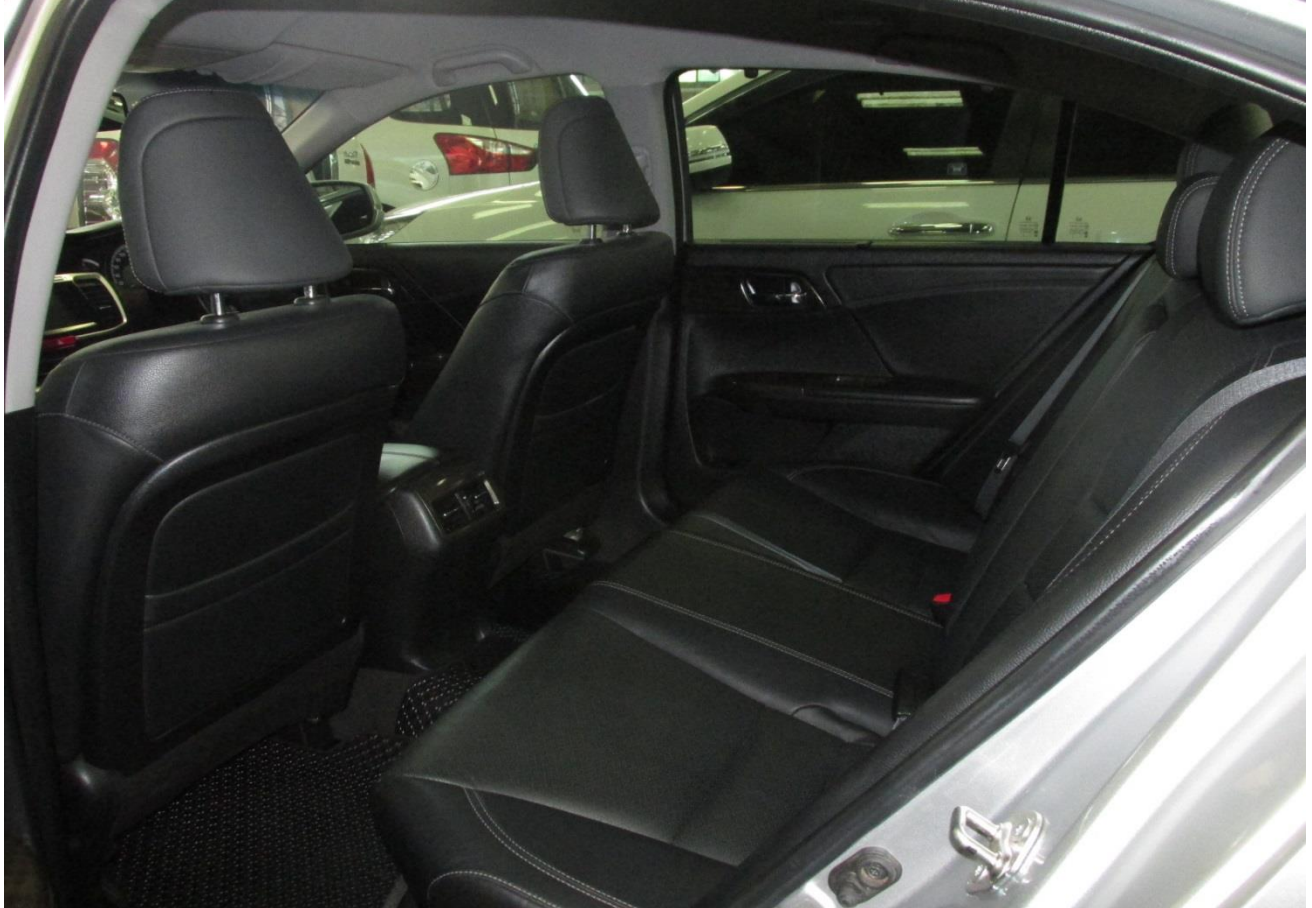
### ภาพภายในด้านหน้า หลัง และ จุดบกพร่อง - Interior Visual Details (Front, Rear and/or Defect):

ภาพภายในด้านหน้า หลัง และ จุดบกพร่อง (ต่อ) - Interior Visual Details (Front, Rear and/or Defect) (Continued):

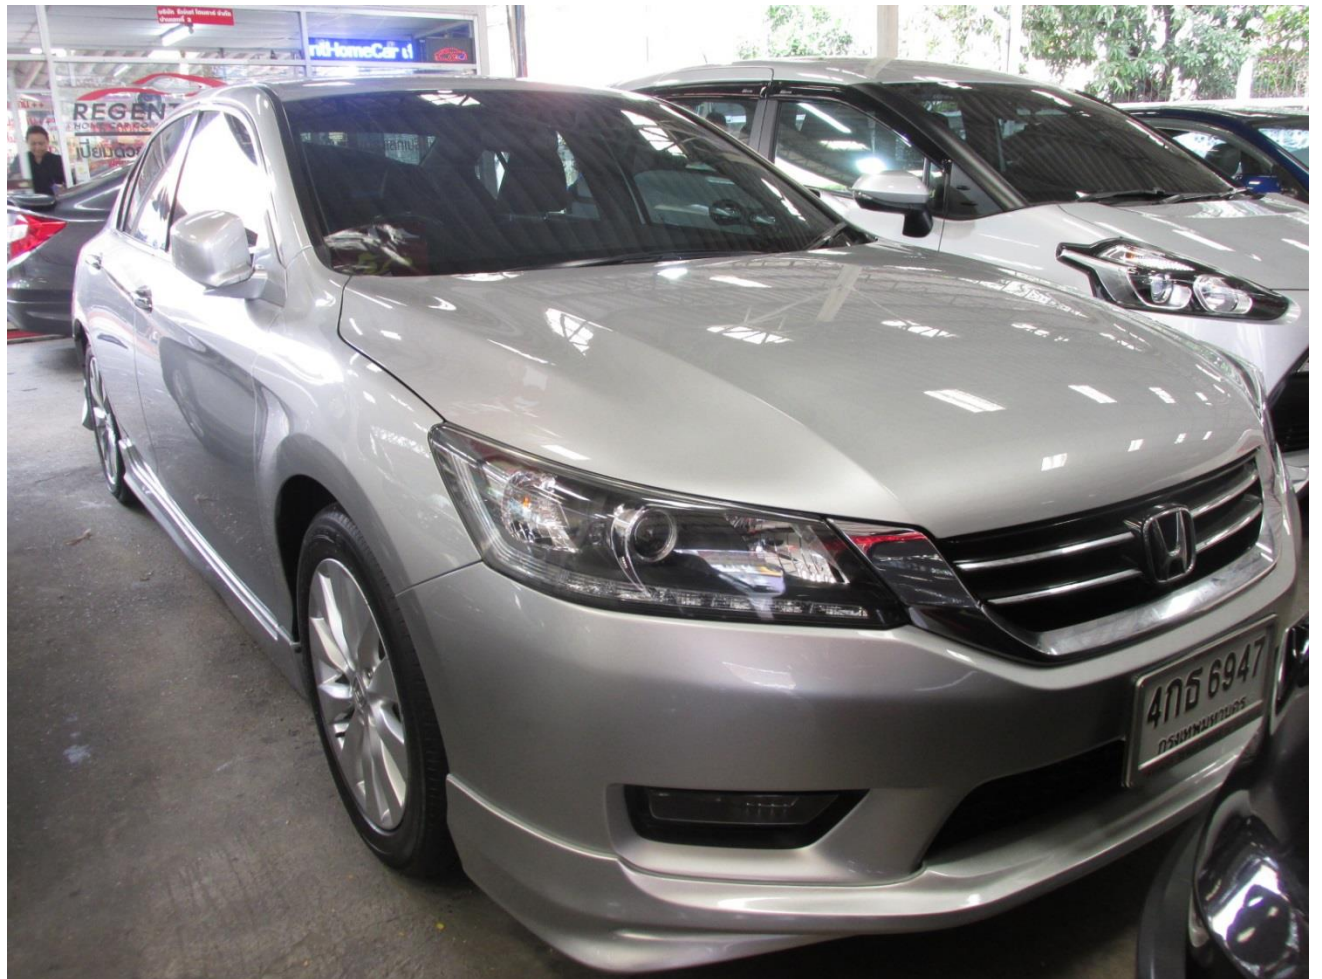
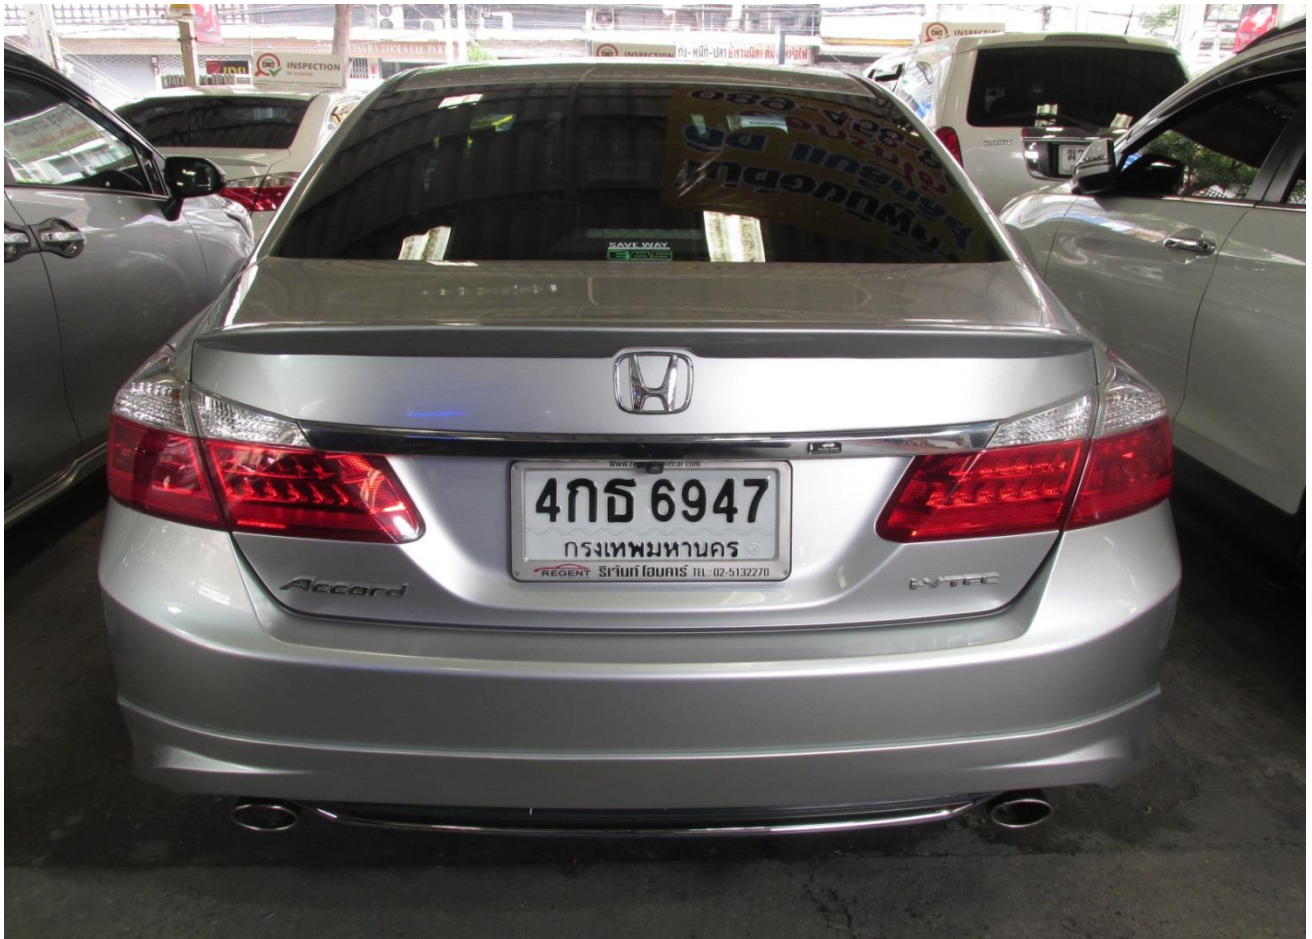
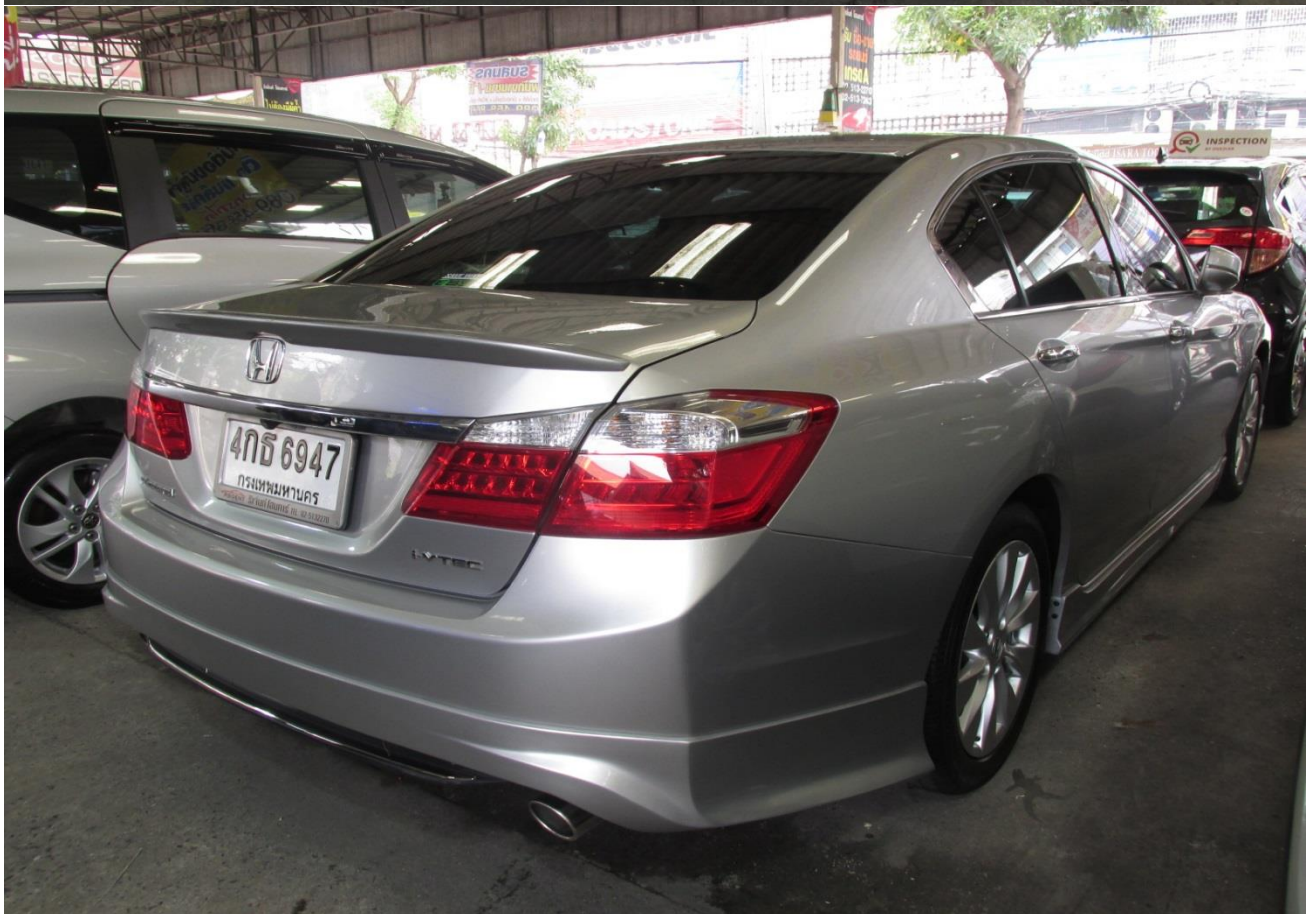
### ภาพภายนอก - Exterior Visual Details:

ภาพภายนอก (ต่อ) - Exterior Visual Details (Continued):

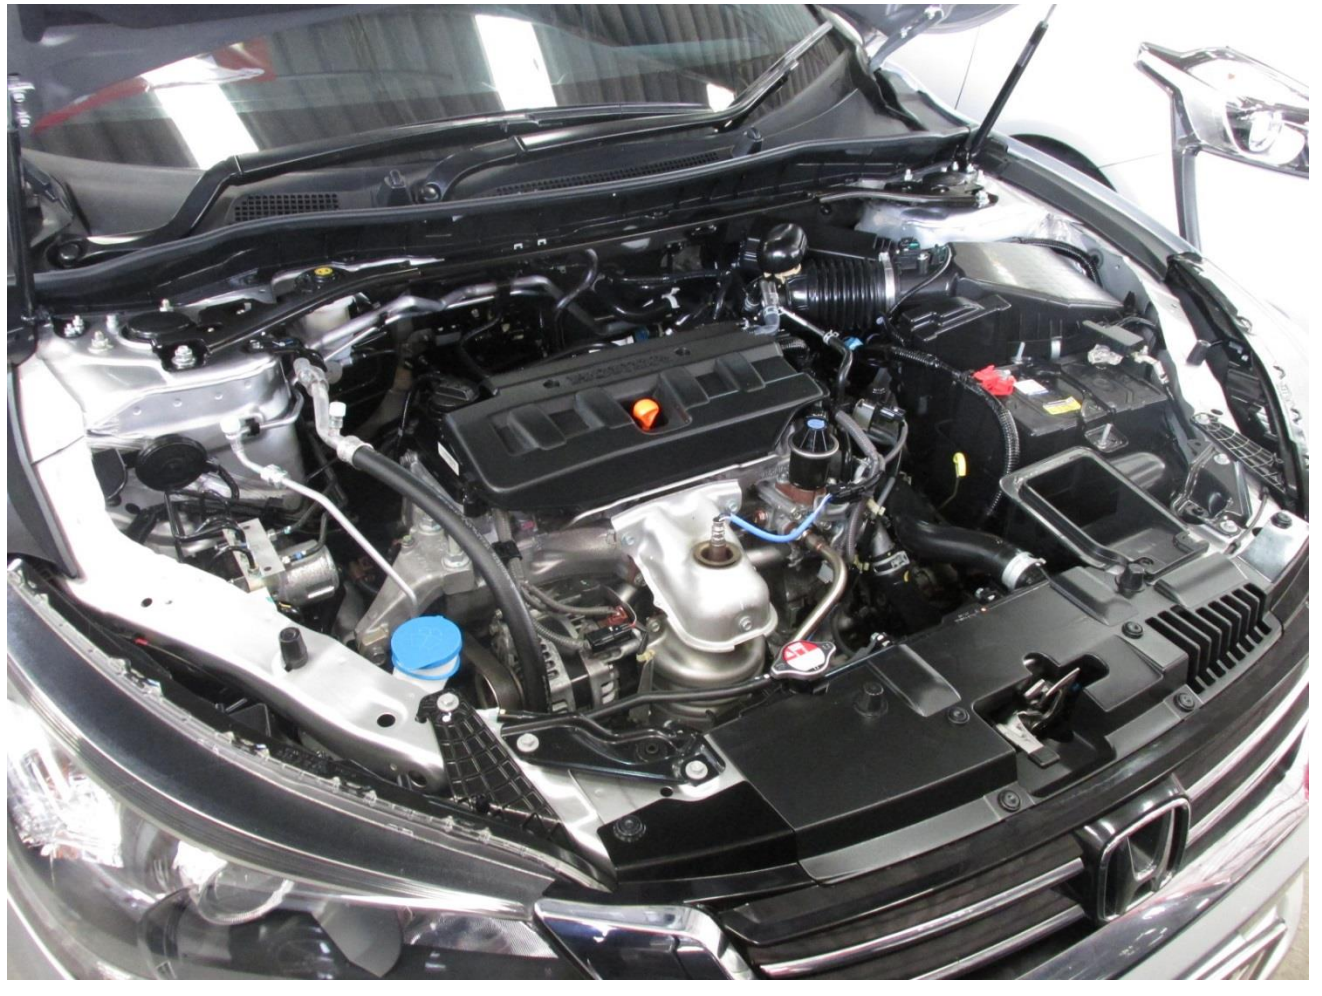
ภาพห้องเครื่อง - Engine Bay Visual Details

Battery Test																																							
Voltage	12.00 V																																						
Rating	400 CCA																																						
Current	77 CCA																																						
Internal resistance	35.22 mΩ																																						
State of Charge	20 %																																						
State of Health	12 %																																						
Status	Replace																																						
Test Date	28.3.61																																						
Charging System Test at 2000 rpm																																							
Voltage	V																																						
Status																																							
Start System Test																																							
Start Voltage	V																																						
Status																																							
Max. Load Test at 2000 rpm																																							
Max. Load Voltage	V
