Vehicle Inspection Report

ยี่ห้อ/รุ่น (Brand/Model): TOYOTA CAMRY 2.0G	วันที่ตรวจสอบรถยนต์ (Date of Inspection): 25.6.61
หมายเลขตัวถัง (VIN): MRO53BK5104016119	เลขคำขอบริการ (Job No.): I018/018-165
หมายเลขเครื่องยนต์ (Engine No.): 1AZ-E275922	Vehicle Picture:  
ปีที่ผลิต (Build Date): 2013	
สีรถ (Color): ดำ	
ระยะการใช้งาน (Mileage): 149134	
หมายเลขทะเบียน (No. Plate): 2กษ 3453	
วันครบกำหนดชำระภาษี (Registration Expiry): 3 ม.ค 62	
ชื่อลูกค้า (Customer Name): วิสารอโต้คาร์ (กัลปพฤกษ์)	
ที่อยู่ (Address):	
โทรศัพท์ (Tel):	
สถานที่ตรวจสอบรถ (Inspection Place): วิสารอโต้คาร์ (กัลปพฤกษ์)

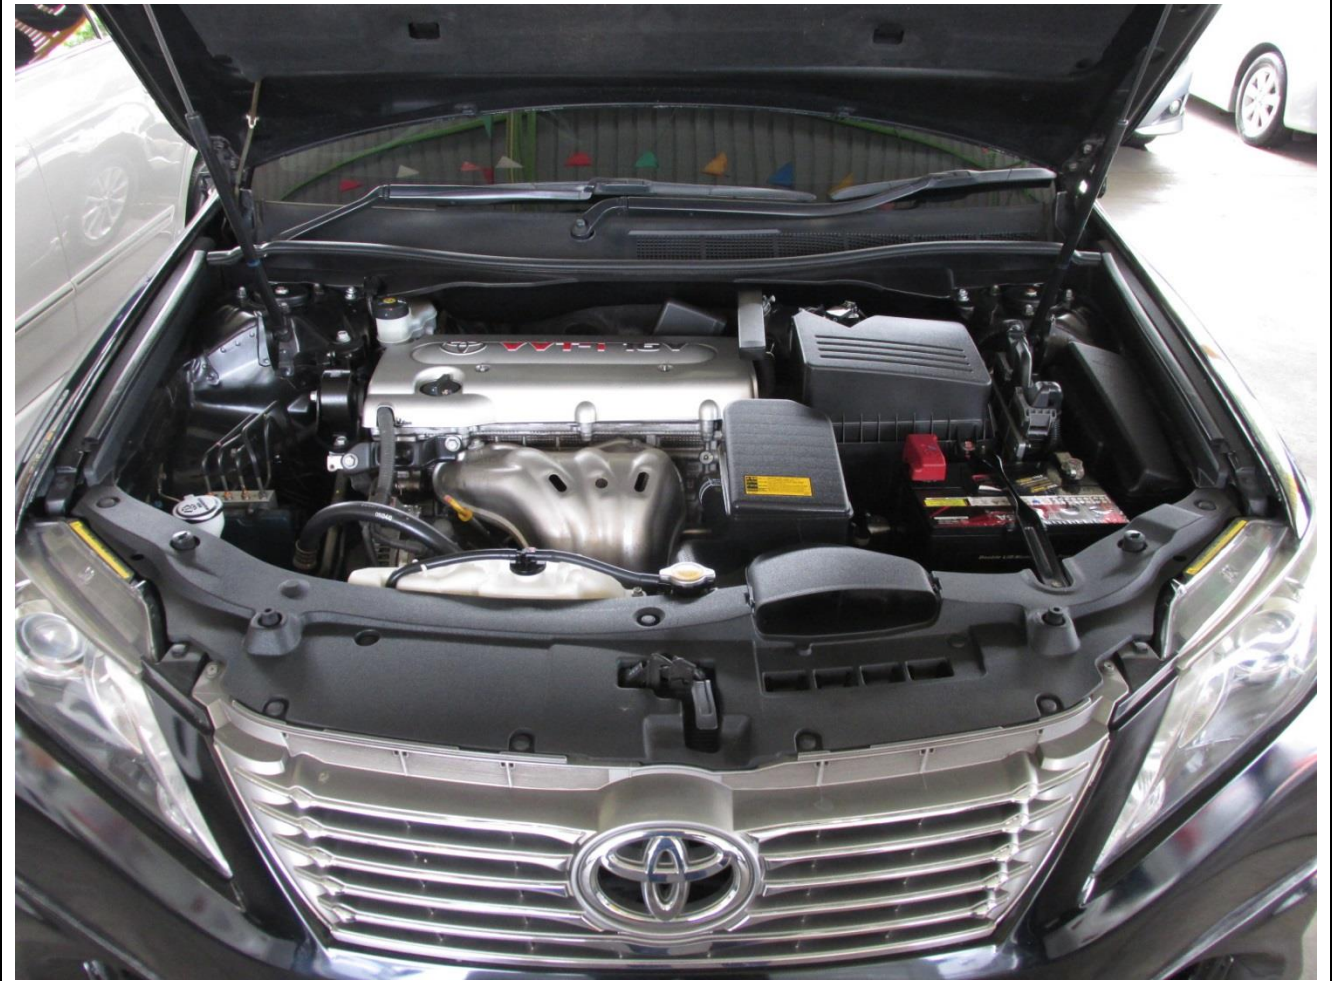
ภาพห้องเครื่อง - Engine Bay Visual Details:

การรั่วไหลของน้ำมัน Fluid Leaks	ไม่มี
 	จุดจับยึด Mountings	สภาพดีตามอายุการใช้งาน
 	สายไฟ และท่อ Hoses & Pipes	สภาพดีตามอายุการใช้งาน
