Vehicle Inspection Report

ยี่ห้อ/รุ่น (Make/Model): TOYOTA HIACE COMMUTER	วันที่ตรวจสอบรถยนต์ (Date of Inspection): 6-7-60
เลขตัวถัง (VIN): MMKSS22P608002842	เลขคำขอบริการ (Job No.) : I017-044-001
เลขเครื่องยนต์ (Engine No.): 2KD-A171779	Vehicle Picture:

ปีผลิต (Build Date): 2013	
สี (Color): เทา	
เลขไมล์ (Mileage): 54,214	
เลขทะเบียน (No. Plate): ฮม-9584	
ทะเบียนหมดอายุ (Registration Expiry): 15 ส.ค. 60	
ชื่อลูกค้า Customer Name: ลีลาการ์เซ็นเตอร์	
ที่อยู่ (Address):	
โทรศัพท์ (Tel):	
สถานที่ตรวจสอบรถ (Inspection Place): ลีลาการ์เซ็นเตอร์

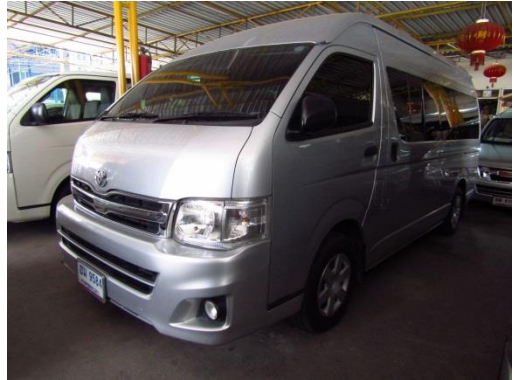
รถสภาพดี โครงสร้างไม่เคยอุบัติเหตุ ไม่เคยจมน้ำและไฟไหม้

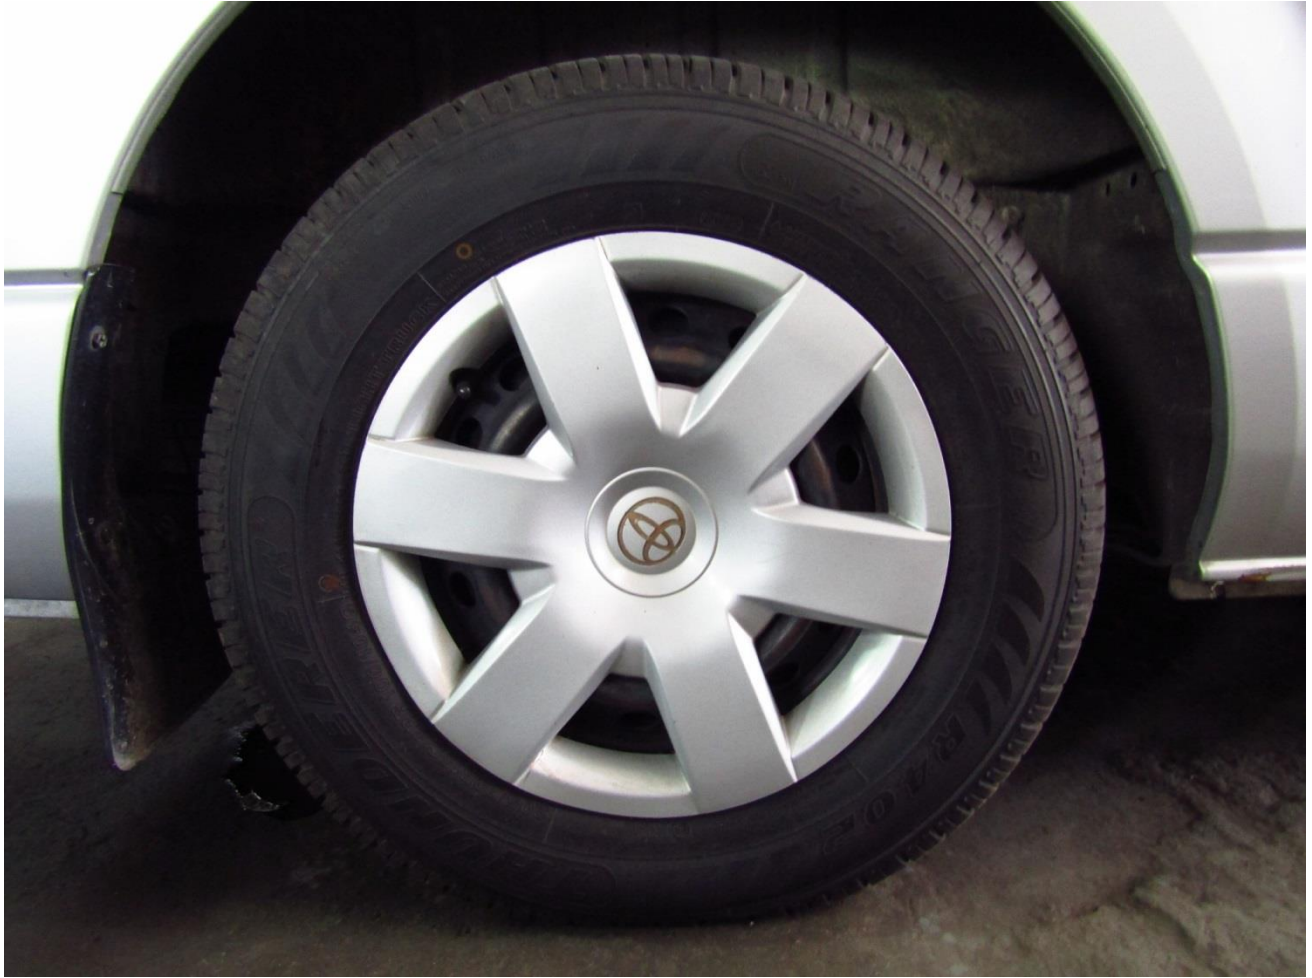
ภาพโดยรวมของยาง ล้อ และ เบรค - Tyres, Wheels & Brakes Visual Details:

สภาพยางรถยนต์, เดือน/ปี ผลิต Tyres Appearance, Year	ปียางผลิต 0617 ยางสภาพดี
 	สภาพล้อรถ Wheel Rims Appearance	สภาพดีตามอายุการใช้งาน
 	ยางอะไหล่ และล้อ Spare Tyre & Rim	สภาพปกติ
 	ก้ามเบรค และท่อน้ำมัน Brake Hose Callipers & Pipes	สภาพปกติไม่พบการรั่วซึม
 	ผ้าเบรค (หน้า/หลัง) Brake Pads (Front/Rear)	สภาพดีตามอายุการใช้งาน
 	จานเบรค Brake Discs (Front/Rear)	ควรเจียจานเบรคครั้งต่อไปที่เปลี่ยนผ้าเบรค
 	ดรัมเบรคล้อหลัง Brakes and Drums any No Leakage	สภาพดีตามอายุการใช้งาน
 	การทำงานของเบรคมือ Park Brake function	ระยะเวลาทำงานปกติ
 	คำแนะนำอื่นๆ Other	N/A
