Vehicle Inspection Report

ยี่ห้อ/รุ่น (Brand/Model): BMW X1 sdrive 18 i	วันที่ตรวจสอบรถยนต์ (Date of Inspection): 01-07-62
หมายเลขตัวถัง (VIN): MMFVL34070VP43260	เลขคำขอบริการ (Job No.): I018/232-042
หมายเลขเครื่องยนต์ (Engine No.): A597J133	Vehicle Picture:

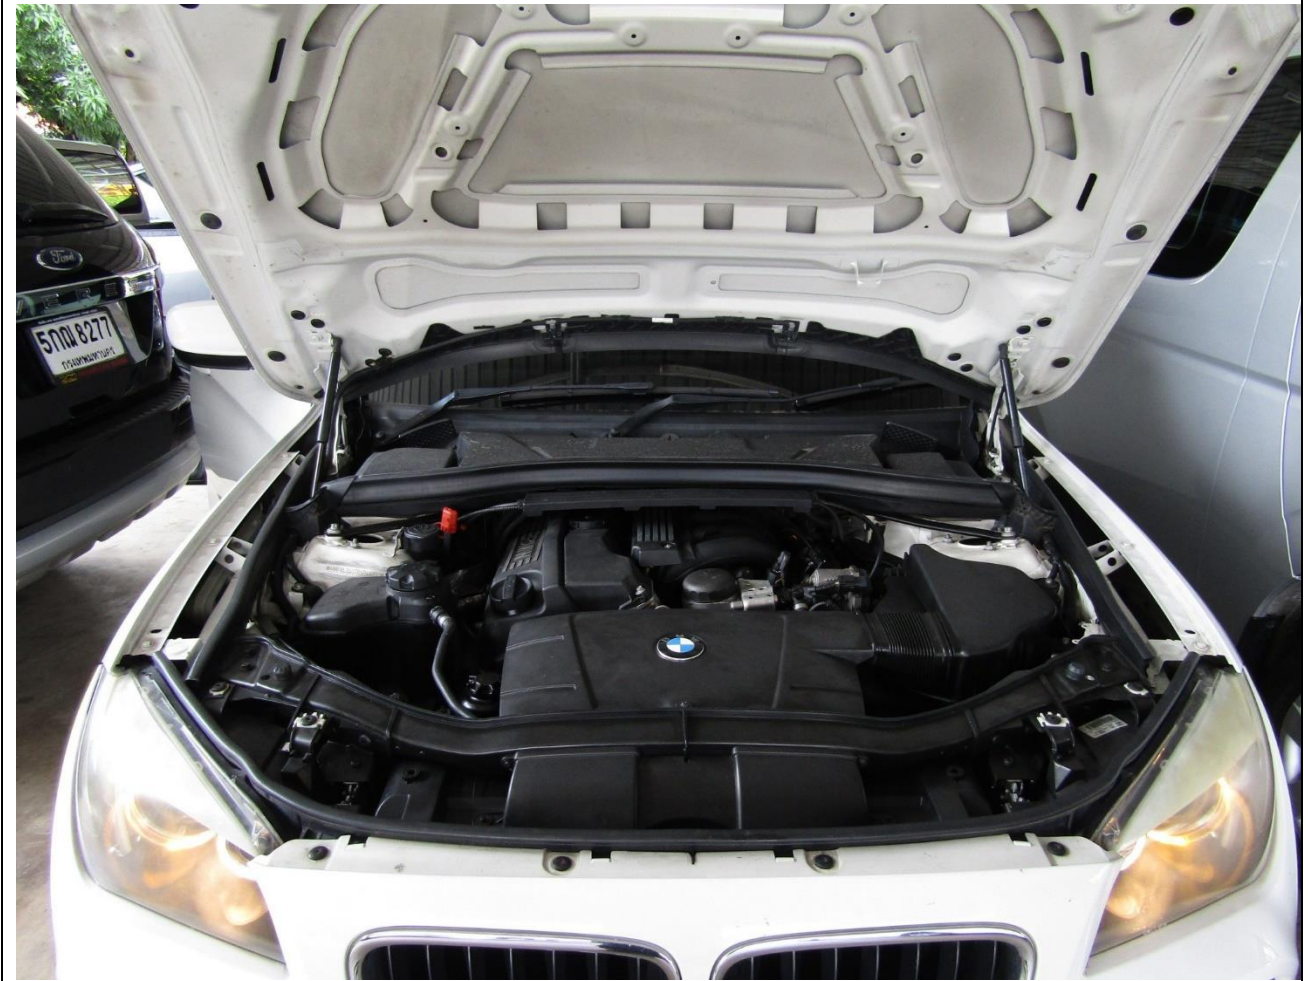
ภาพห้องเครื่อง - Engine Bay Visual Details

เครื่องยนต์ไม่พบการรั่วซึม No any leak on engine	ใช่

การรั่วไหลของน้ำมัน Fluid Leaks	ไม่มี
