Vehicle Inspection Report

ยี่ห้อ/รุ่น (Brand/Model): FORD RANGER 4DR	วันที่ตรวจสอบรถยนต์ (Date of Inspection): 18.6.61
หมายเลขตัวถัง (VIN): MNBUMFO50CW154609	เลขคำขอบริการ (Job No.): I018/095-004
หมายเลขเครื่องยนต์ (Engine No.): P5AT 1037225	Vehicle Picture:

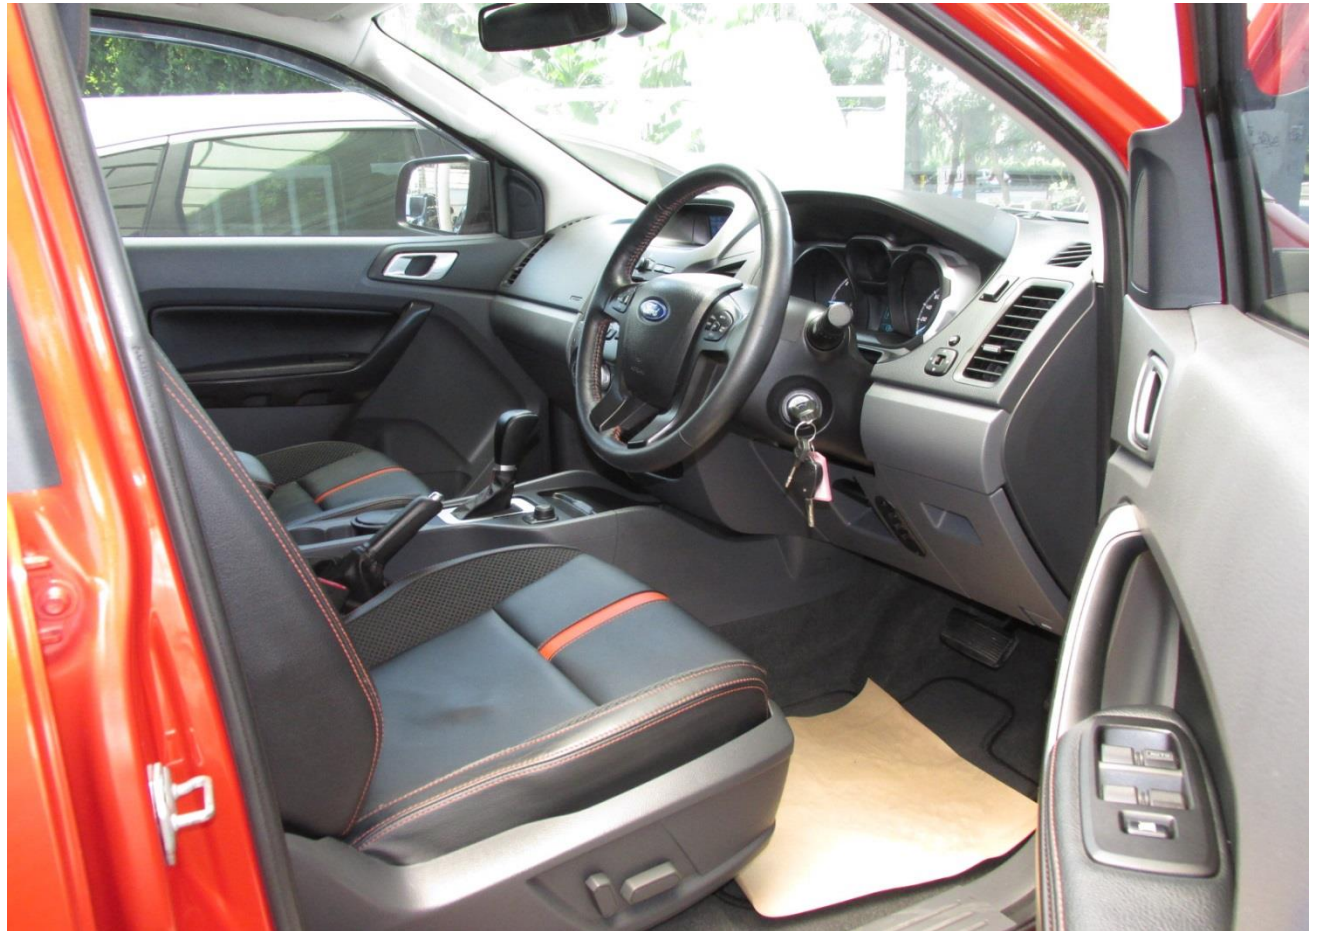
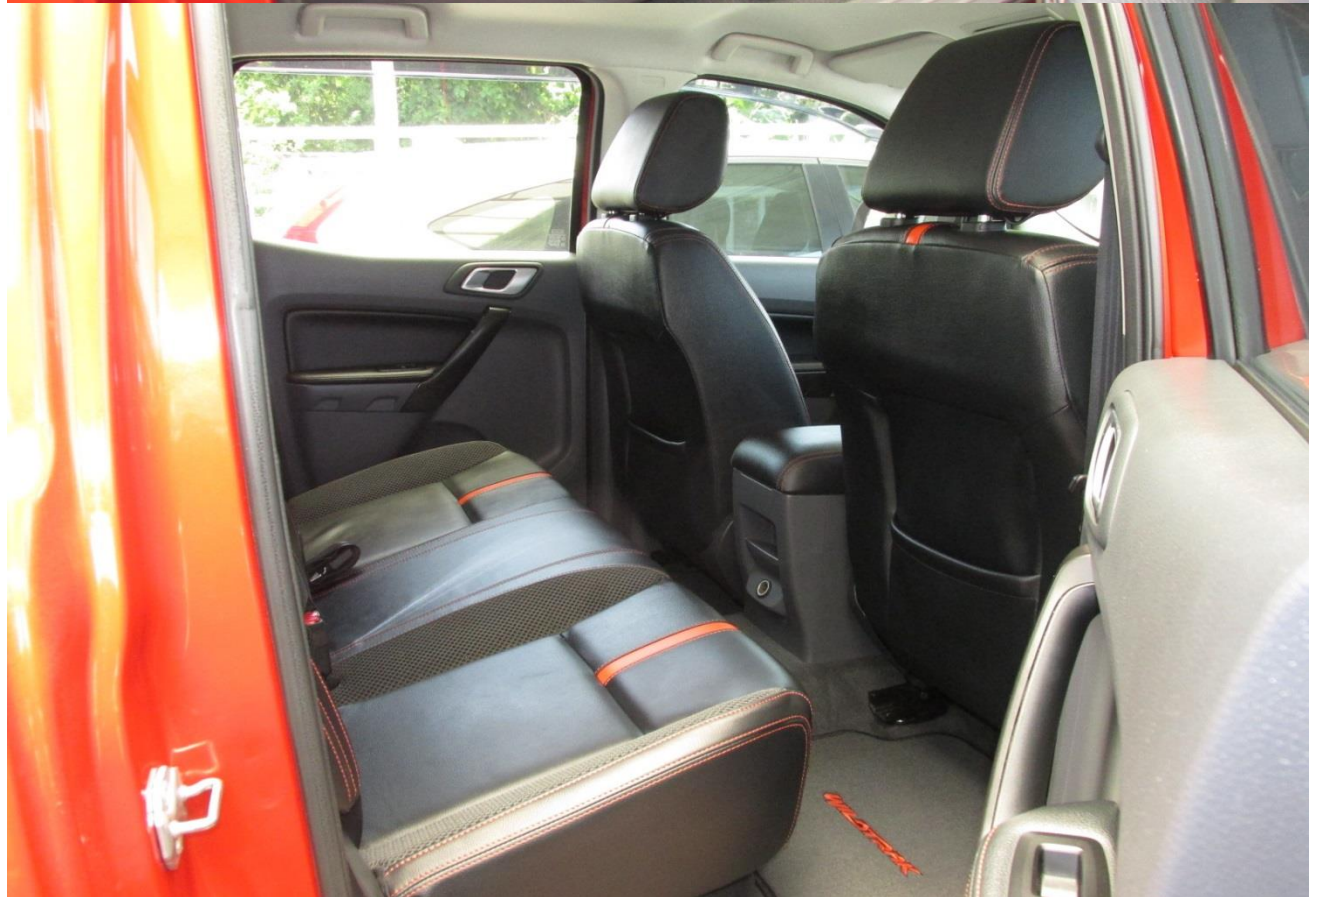
ภาพภายในด้านหน้า หลัง และ จุดบกพร่อง (ต่อ) - Interior Visual Details (Front, Rear and/or Defect) (Continued):

ที่นั่ง สภาพ Seat Appearance	สภาพดีตามอายุการใช้งาน
 	การทำงาน การปรับ และการล็อกเบาะ Seat Adjust functional	ทำงานได้ดี
 	สภาพ รางใต้เบาะ Seat slide adjust rail	สภาพดีตามอายุการใช้งาน
 	เข็มขัดนิรภัย Seat Belts	สภาพดีตามอายุการใช้งาน
 	แผงคอนโซลหน้า Other Trims	สภาพดีตามอายุการใช้งาน
 	เครื่องเสียงภายในรถ Radio/ Multiplayer	เปิด-ปิด ปกติ
 	ลำโพง Speaker working	ทำงานปกติ
 	ไดร์ฟกระจกหลัง Rear Window Demister	สภาพดีไม่พบรอยขาด
 	อุปกรณ์ปรับอากาศทำความเย็นและ ความร้อน Air Condition/Heater	ทำงานปกติ
 	ชุดปัดน้ำฝน และระบบฉีดน้ำกระจก Washers & Wipers	ทำงานปกติ
 	แตร Horn	ทำงานปกติ
 	บานพับ และกลอนประตู Doors, Locks & Hinges	สภาพดีเหมาะสมกับอายุการใช้งาน
 	การเปิดประตูจากด้านใน Door Handle (inside)	ทำงานได้ดี
 	สภาพยางขอบประตู Weather Strip	สภาพดีเหมาะสมกับอายุการใช้งาน
 	การทำงานของกระจกเลื่อนไฟฟ้า Window Operation	ทำงานเปิด-ปิด ปกติ
