Vehicle Inspection Report

สรุปผลการตรวจสอบ (Inspection Summary)

ยี่ห้อ/รุ่น (Make/Model): HONDA CIVIC	วันที่ตรวจสอบรถยนต์ (Date of Inspection): 6.3.61
เลขตัวถัง (VIN): MRHFB2630DP113620	เลขคำขอบริการ (Job No.): IO18/0027-011
เลขเครื่องยนต์ (Engine No.): R18Z12251907	Vehicle Picture:  
ปีผลิต (Build Date): 2013	
สี (Color): ดำ	
เลขไมล์ (Mileage): 77951	
เลขทะเบียน (No. Plate): ขก 1068	
ทะเบียนหมดอายุ (Registration Expiry): 6 มี.ค 61	
ชื่อลูกค้า Customer Name: BB Smart Car 1	
ที่อยู่ (Address):	
โทรศัพท์ (Tel):	
สถานที่ตรวจสอบรถ (Inspection Place): BB Smart Car 1

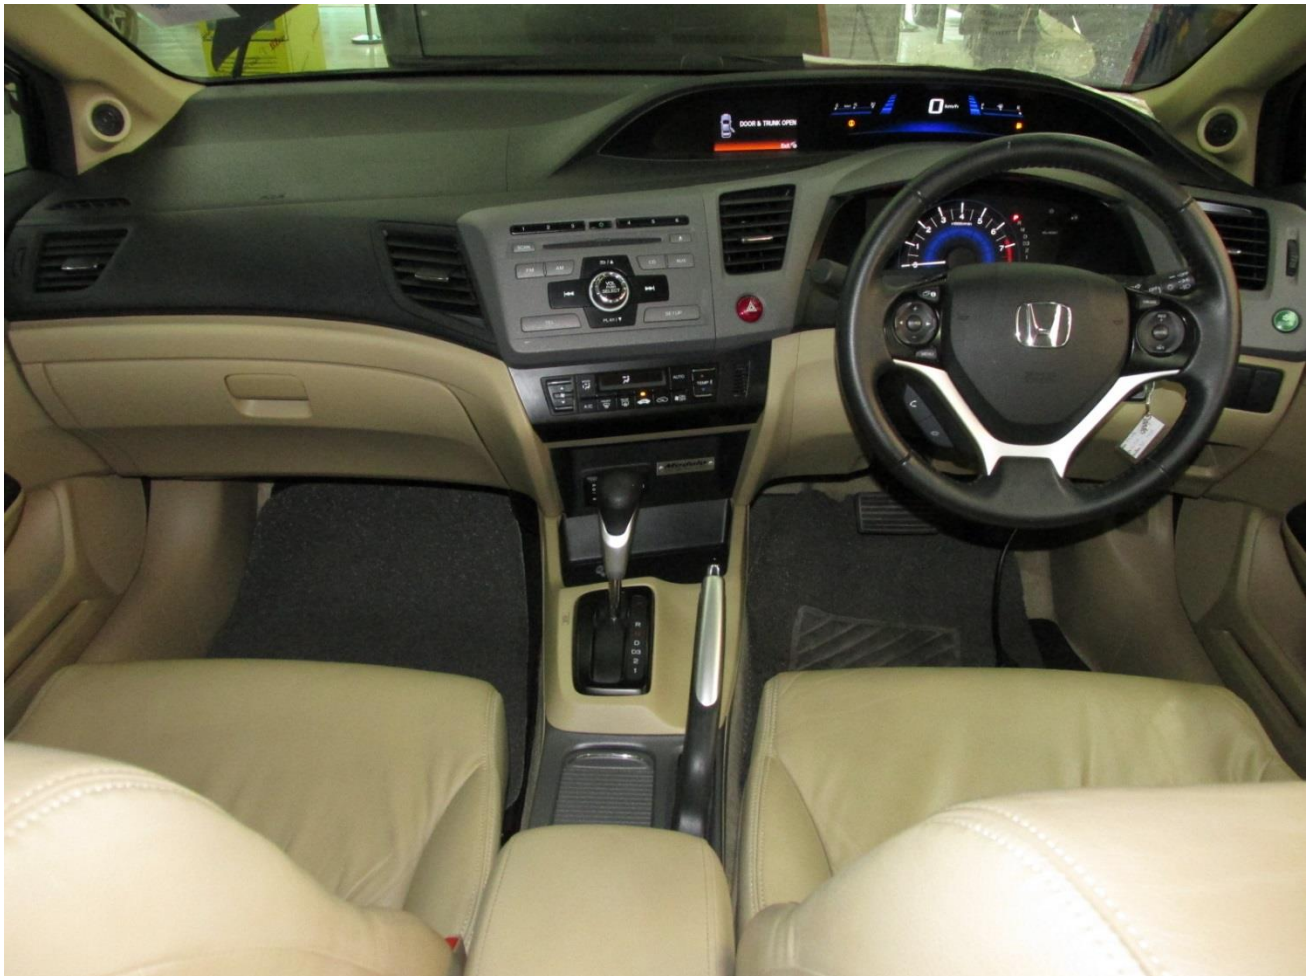
ภาพภายในด้านหน้า หลัง และ จุดบกพร่อง - Interior Visual Details (Front, Rear and/or Defect):

หน้าปัดและมาตรวัด ปรกติ หรือ มีไฟโชว์หรือไม่ Dash Warning Lights & Gauges	ไม่มีไฟโชว์
 	การวินิจฉัยผ่านทาง OBD On-Board Diagnostics (OBD)	ปรกติ
 	ไฟส่องสว่าง All Lights	ปรกติ
 	สมุดคู่มือรถ Owner's Manual & Service Intervals	N/A
 	อื่นๆ เพิ่มเติม เช่น กลิ่น เศษกระดาษ Odor and Other	N/A
