Vehicle Inspection Report

สรุปผลการตรวจสอบ (Inspection Summary)

ยี่ห้อ/รุ่น (Make/Model): MAZDA 3	วันที่ตรวจสอบรถยนต์ (Date of Inspection): 18-7-60
เลขตัวถัง (VIN): MM8BM427800107333	เลขคำขอบริการ (Job No.): I017-049-005
เลขเครื่องยนต์ (Engine No.): PE 30 705508	Vehicle Picture:

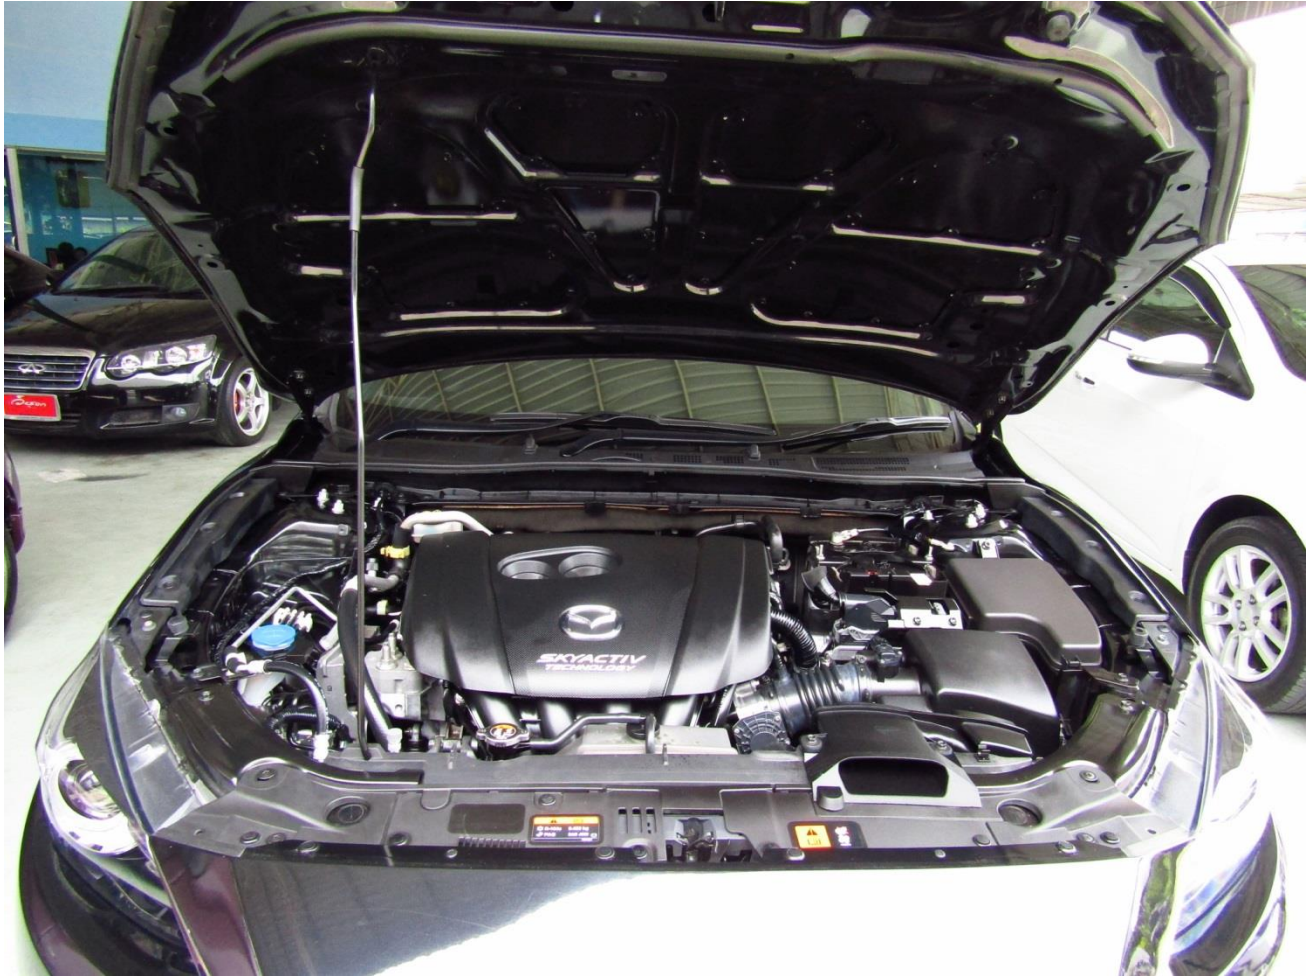
ภาพห้องเครื่อง - Engine Bay Visual Details:

Battery Test																																							
Voltage	12.35 V																																						
Rating	480 CCA																																						
Current	259 CCA																																						
Internal resistance	10.48 mΩ																																						
State of Charge	55 %																																						
State of Health	31 %																																						
Status	Replace																																						
Test Date	18-7-60																																						
Charging System Test at 2000 rpm																																							
Voltage	13.49 V																																						
Status	Normal																																						
Start System Test																																							
Start Voltage	8.01 V																																						
Status	Normal																																						
Max. Load Test at 2000 rpm

Max. Load Voltage	13.27 V																																						
Status	Normal
