1024/0166-12

Toyota Fortuner 2.4 V 4WD

25 เม.ย. 2024

Vehicle Inspection Report

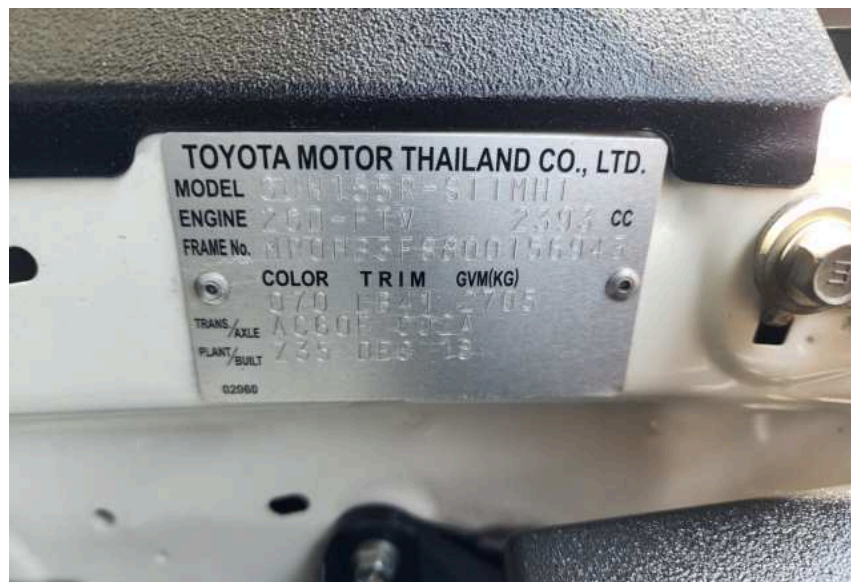
รูปแผ่นPlate ▾

- ✓ แผ่นเพลทเลขตัวถังมองเห็นได้ชัดเจน
- ✓ ชิ้นส่วนประกอบตัวถังรถ ผ่านการวัดค่าความหนาของสีแล้ว
- ✓ สีรถตรงตามเสาเอกสารจทะเบียน
