# Vehicle Inspection Report

ยี่ห้อ/รุ่น (Brand/Model): BENZ E250 CGi COUPE	วันที่ตรวจสอบรถยนต์ (Date of Inspection): 3.9.61
หมายเลขตัวถัง (VIN): WDD2073472F088860	เลขคำขอบริการ (Job No.): I018/098-003
หมายเลขเครื่องยนต์ (Engine No.): 27186030153073	Vehicle Picture:  
ปีที่ผลิต (Build Date): 2010	
สีรถ (Color): เทา	
ระยะการใช้งาน(Mileage): 99,256 กม	
หมายเลขทะเบียน (No. Plate): ญร 5388	
วันครบกำหนดชำระภาษี (Registration Expiry): 18 ส.ค 61	
ชื่อลูกค้า (Customer Name): วิสารอโต้คาร์ (กาญจนภิเษก)	
ที่อยู่(Address):	
โทรศัพท์ (Tel):	
สถานที่ตรวจสอบรถ (Inspection Place): วิสารอโต้คาร์ (กาญจนภิเษก)

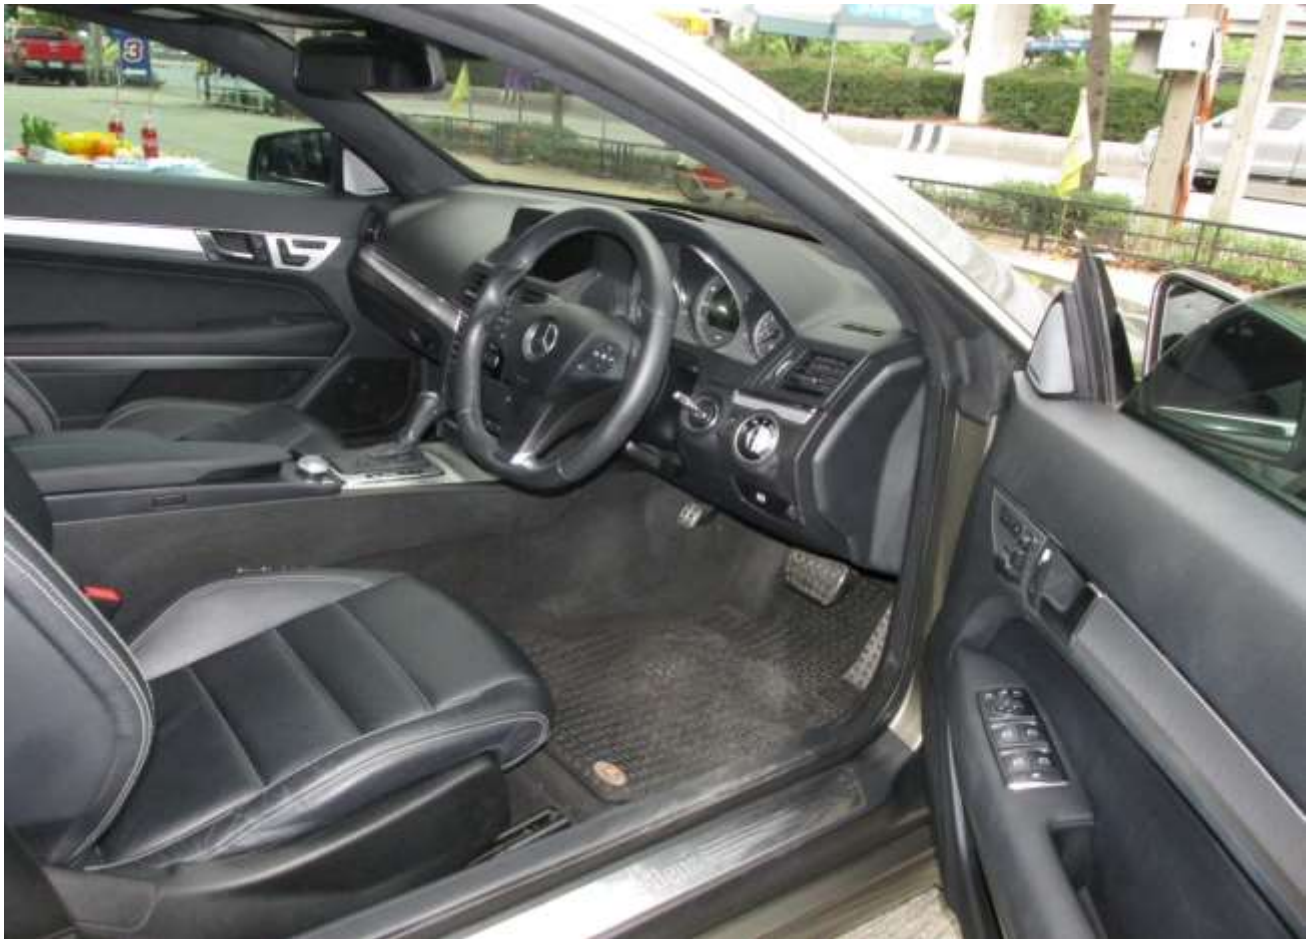
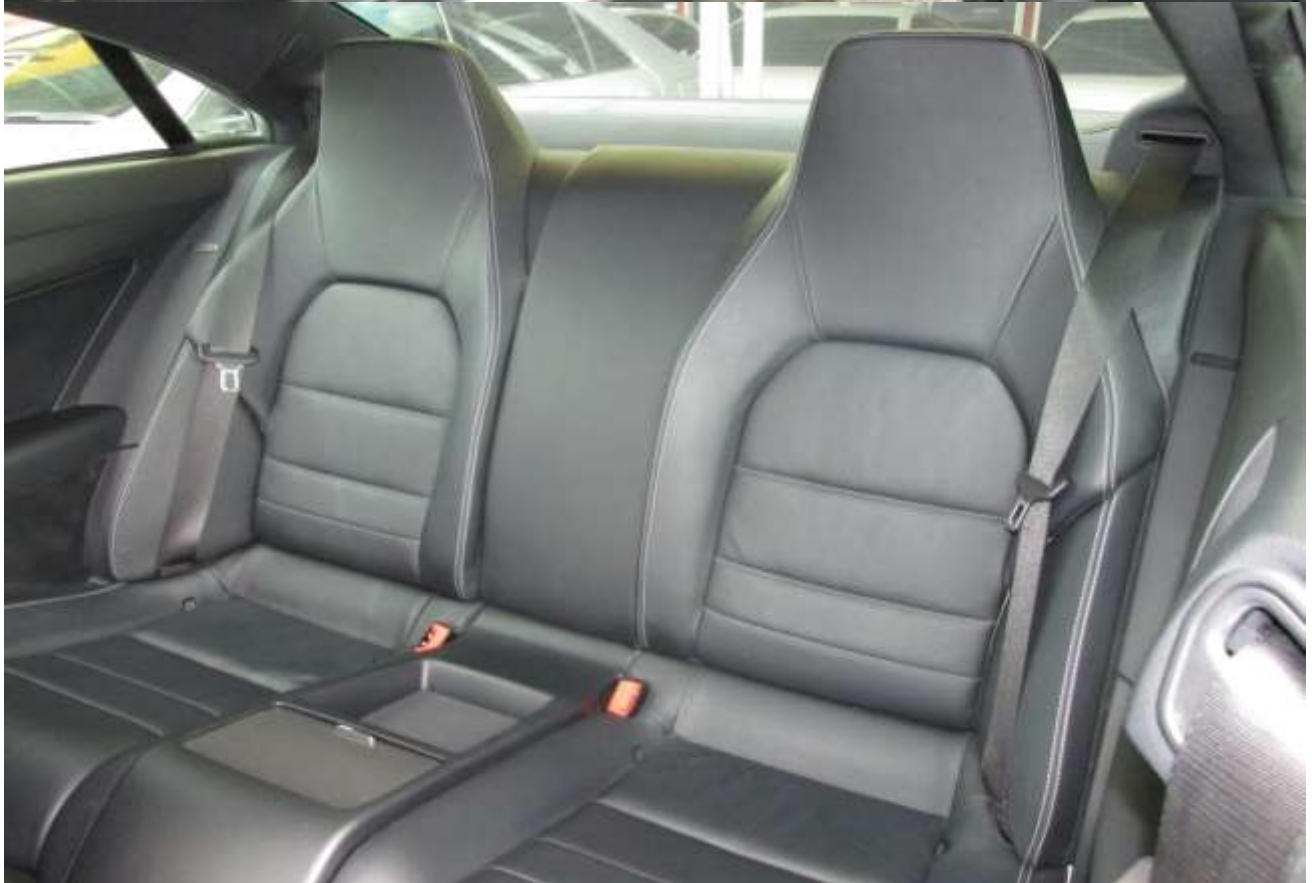
ภาพภายในด้านหน้า หลัง และ จุดบกพร่อง (ต่อ) - Interior Visual Details (Front, Rear and/or Defect) (Continued):

อื่นๆ เพิ่มเติม เช่น กลิ่น เศษกระดาษ Odor and Other	ปุ่มกดเข็มนาฬิกาล็อกสต็อก
