Vehicle Inspection Report

ยี่ห้อ/รุ่น (Brand/Model): HONDA ACCORD 2.0 I-VTEC AT	วันที่ตรวจสอบรถยนต์ (Date of Inspection): 15-10-63
หมายเลขตัวถัง (VIN): MRHCR1640HP100275	เลขคำขอบริการ (Job No.): I020/0063-2
หมายเลขเครื่องยนต์ (Engine No.): R20Z32000286	Vehicle Picture:

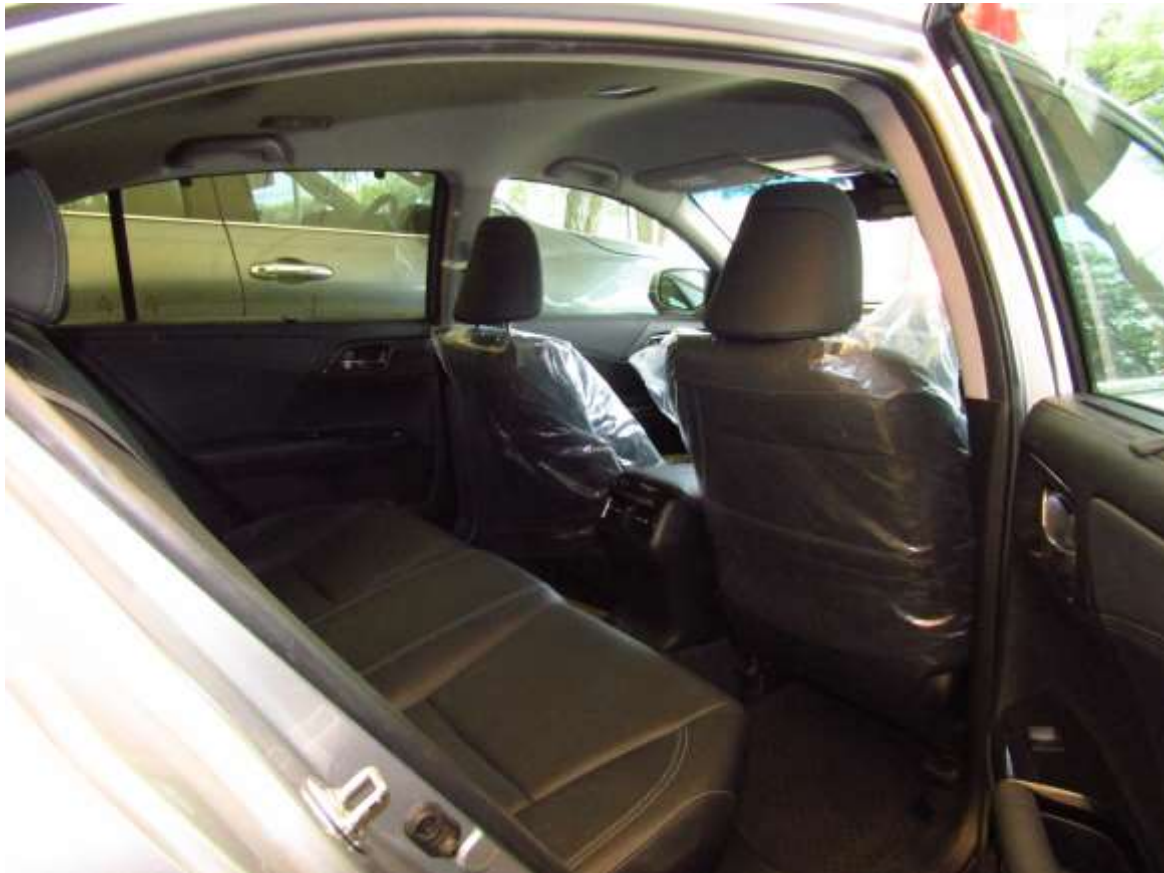
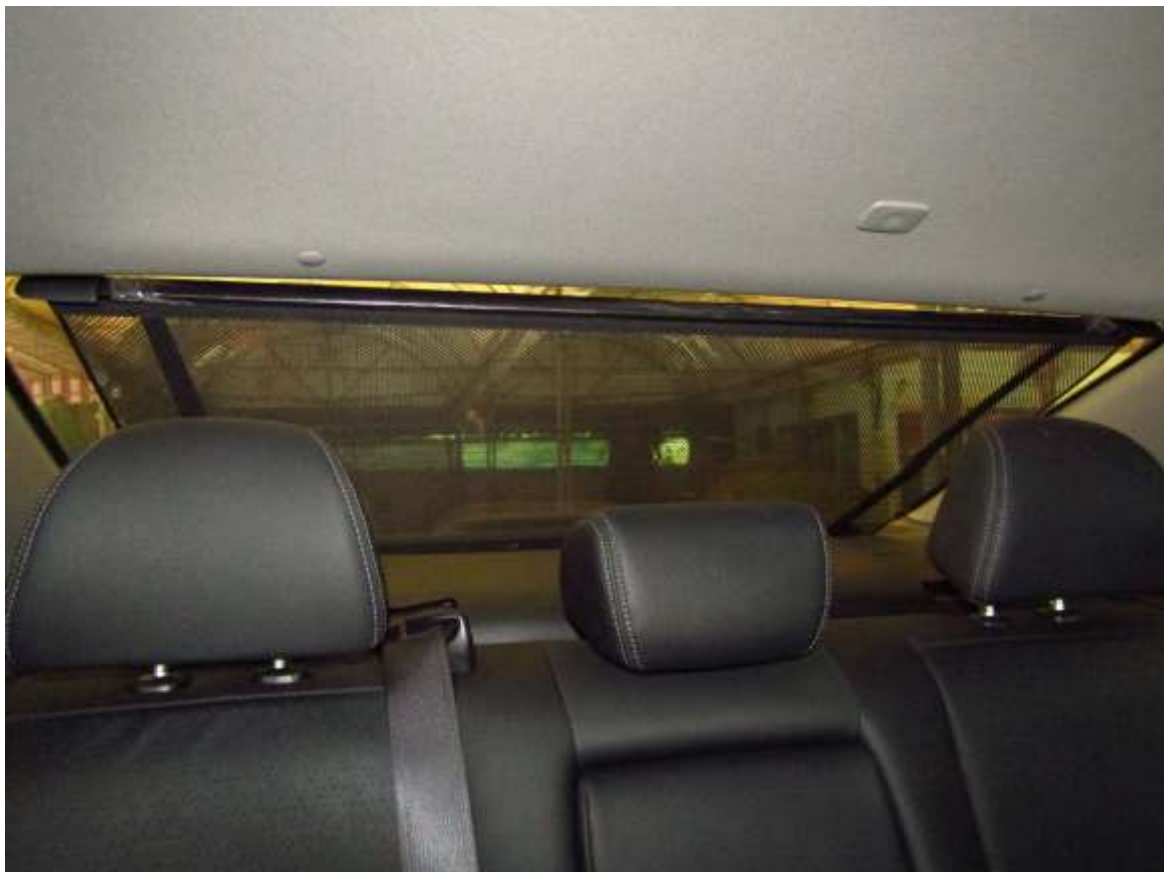
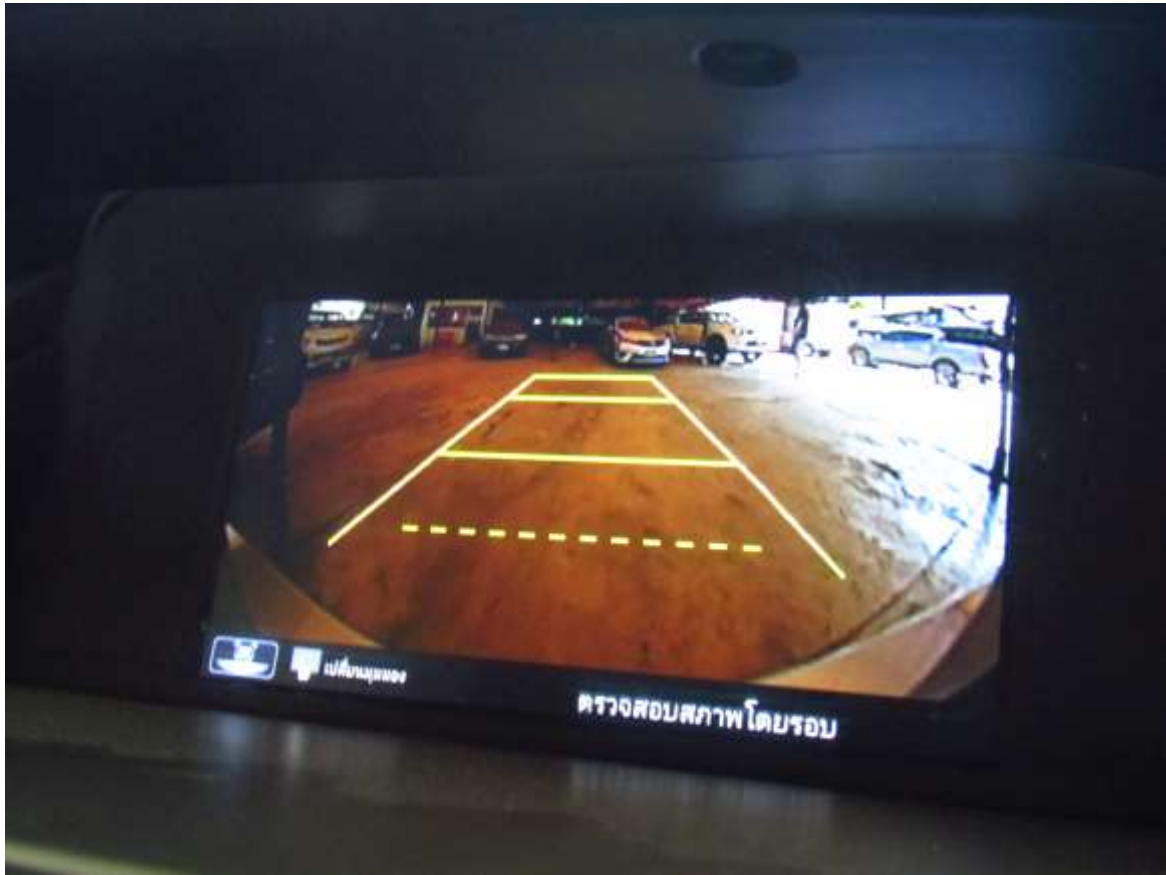
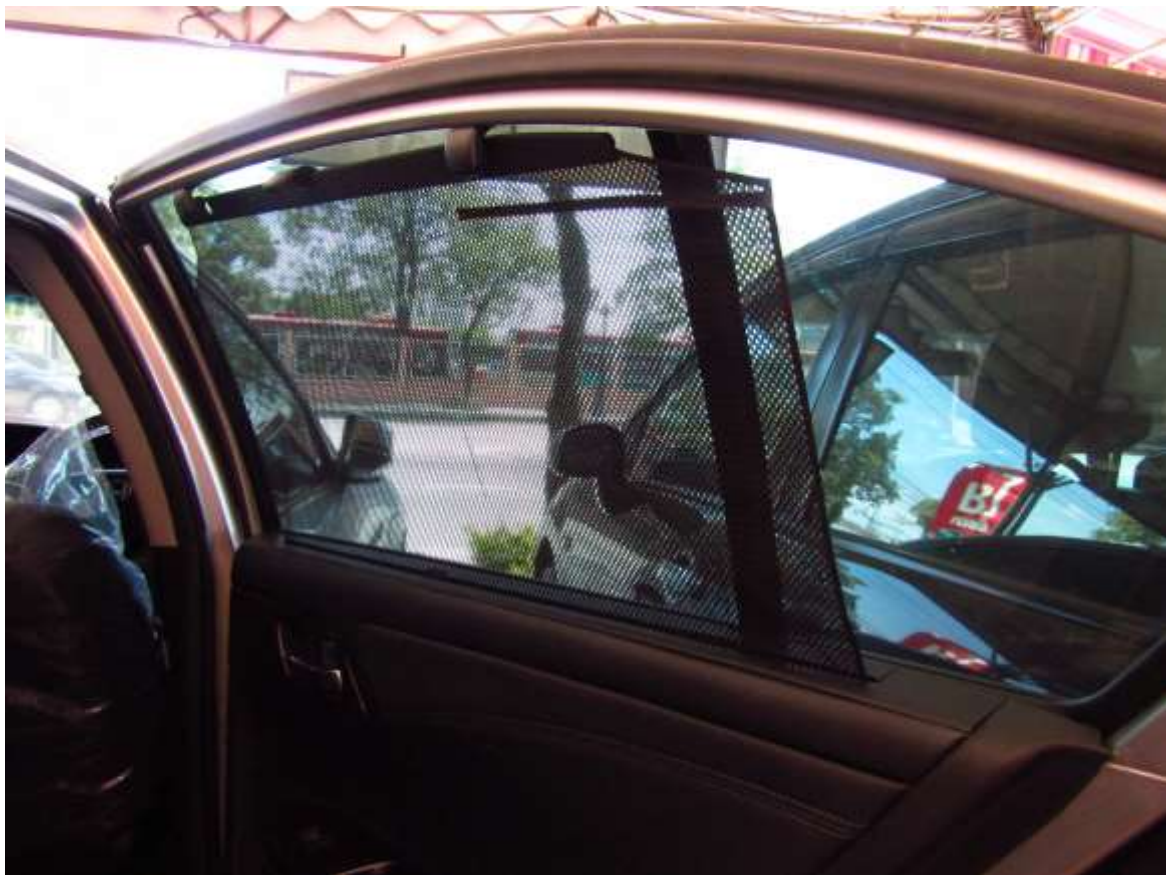
ภาพภายในด้านหน้า หลัง และ จุดบกพร่อง (ต่อ) - Interior Visual Details (Front, Rear and/or Defect) (Continued):

ที่นั่ง สภาพ Seat Appearance	สภาพตามอายุการใช้งาน
	การทำงาน การปรับ และการล็อค เบาะ Seat Adjust functional	ทำงานได้ดี
	สภาพ รางใต้เบาะ Seat slide adjust rail	สภาพตามอายุการใช้งาน
	เข็มขัดนิรภัย Seat Belts	สภาพตามอายุการใช้งาน
	อื่นๆเพิ่มเติม Others	N/A

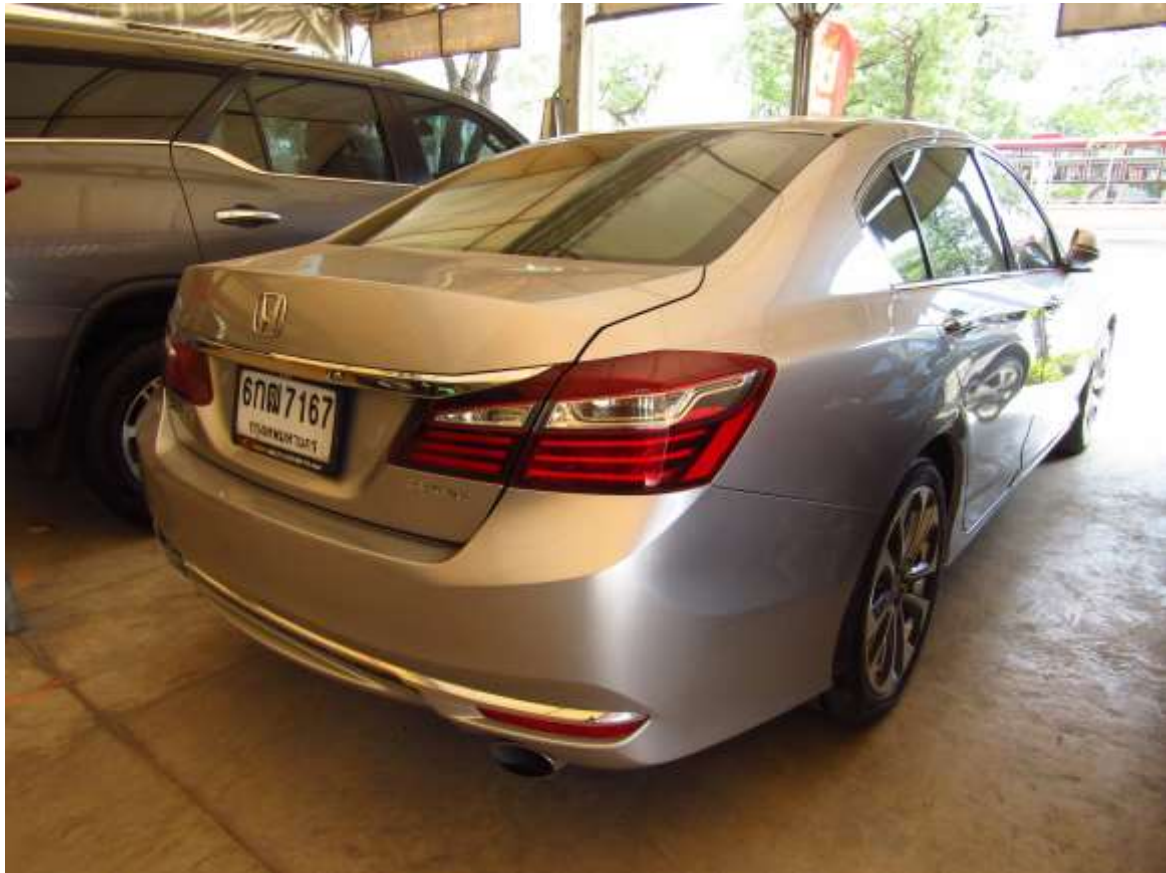
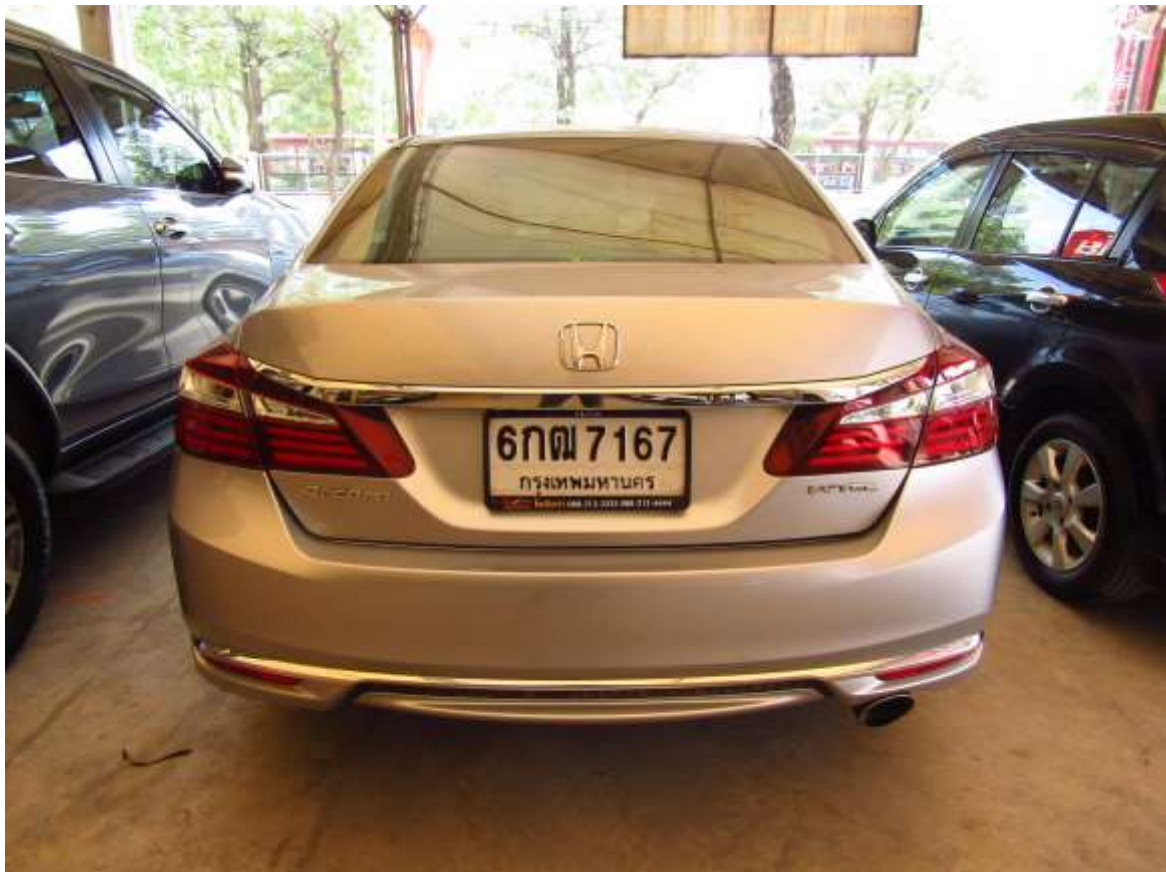
ภาพภายนอก (ต่อ) - Exterior Visual Details (Continued):

กันชนหน้า Front Bumper	สภาพดี
 	คาน รับกันชนหน้า (ขวา) Front Side Member (Right) Appearance	สภาพดี
 	คาน รับกันชนหน้า (ซ้าย) Front Side Member (Left) Appearance	สภาพดี
 	ฝากระโปรงหน้ารถ Bonnet	สภาพดี
 	กระจกบังลมหน้า Windshield	สภาพดี
 	หลังคา Roof	สภาพดี
 	สภาพ และการทำงาน หลังคาชั้นรูป หลังคาเปิดประทุน Sunroof/Convertible functional and appearance	N/A
 	แก้มบังโคลนหน้าขวา Front Right Wing	สภาพดี
 	ประตูหน้าขวา Front Right Door	สภาพดี
 	ประตูหลังขวา Rear Right Door	สภาพดี
 	ประตูเลื่อนด้านขวา Sliding Right Door	N/A
 	แก้มบังโคลนหลังขวา Rear Right Wing	สภาพดี
 	บันไดขายน้าด้านขวา Right Rocker Panel	สภาพดี
 	แก้มบังโคลนหน้าซ้าย Front Right Wing	สภาพดี

ประตูหน้าซ้าย Front Left Door	สภาพดี
 	ประตูหลังซ้าย Rear Left Door	สภาพดี
 	ประตูเลื่อนด้านซ้าย Sliding Left Door	N/A
 	แก้มบังโคลนหลังซ้าย Rear Right Wing	สภาพดี
 	บันไดขายน้าด้านซ้าย Left Rocker Panel	สภาพดี
 	ประตูท้าย,ฝากระโปรงท้าย Rear Tail Gate	สภาพดี
 	กระจกบังลมหลัง Rear Screen	สภาพดี
 	กันชนหลัง Rear Bumper	สภาพดี
 	คาน รับกันชนหลัง (ขวา) Rear Side Member (Right) Appearance	สภาพดี
 	คาน รับกันชนหลัง (ซ้าย) Rear Side Member (Right) Appearance	สภาพดี
 	เสาโครงสร้าง A ขวา Right A-Pillar	สภาพดี
 	เสาโครงสร้าง B ขวา Right B-Pillar	สภาพดี
 	เสาโครงสร้าง C ขวา Right C-Pillar	สภาพดี
 	เสาโครงสร้าง D ขวา Right D-Pillar	N/A
 	เสาโครงสร้าง A ซ้าย Left A-Pillar	สภาพดี
 	เสาโครงสร้าง B ซ้าย Left B-Pillar	สภาพดี

เสาโครงสร้าง C ซ้าย Left C-Pillar	สภาพดี
	เสาโครงสร้าง D ซ้าย Left D-Pillar	N/A
	ระบบบังคับเลี้ยว Steering Components	สภาพดี
	อื่นๆเพิ่มเติม Others	N/A
