I023/0354-30

Honda Civic 1.5 Turbo RS

Jan 10, 2024

# Vehicle Inspection Report

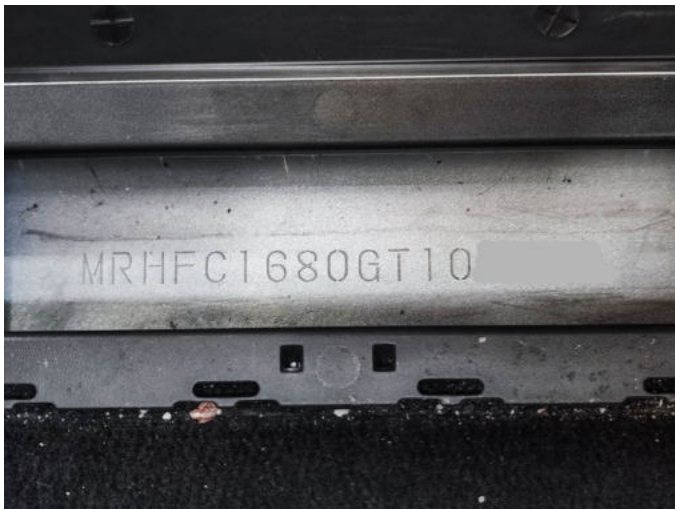
รูปเลขตัวถัง (VIN Picture): ▾

- ✓ แผ่นเพลทเลขตัวถังมองเห็นได้ชัดเจน
- ✓ ชิ้นส่วนประกอบตัวถังรถ ผ่านการวัดค่าความหนาของสีแล้ว
- ✓ สีรถตรงตามเสาเสาเอกเสาจตทะเบียน
