Vehicle Inspection Report

ยี่ห้อ/รุ่น (Make/Model): HONDA ACCORD	วันที่ตรวจสอบรถยนต์ (Date of Inspection): 07.03.61
เลขตัวถัง (VIN): MRHCR2640DP104354	เลขคำขอบริการ (Job No.) : I018/027-044
เลขเครื่องยนต์ (Engine No.): K24W41104367	<p style="text-align: center;">Vehicle Picture:</p>

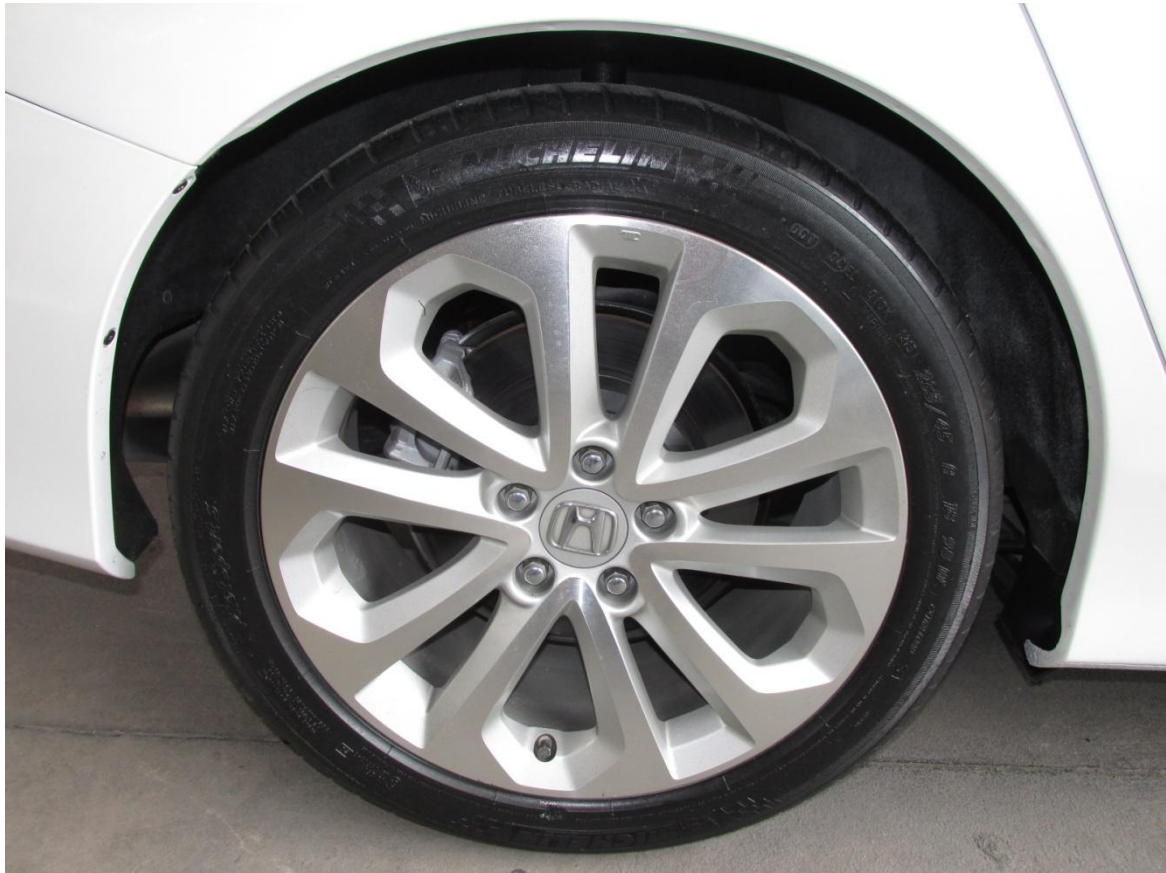
ภาพโดยรวมของยาง ล้อ และ เบรค - Tyres, Wheels & Brakes Visual Details:

สภาพยางรถยนต์, เดือน/ปี ผลิต Tyres Appearance, Year	ปียางผลิต 2616 ยางสภาพดี
	สภาพล้อรถ Wheel Rims Appearance	สภาพดีตามอายุการใช้งาน
	ยางอะไหล่ และล้อ Spare Tyre & Rim	สภาพดีตามอายุการใช้งาน
	ก้ามเบรค และท่อน้ำมัน Brake Hose Callipers & Pipes	สภาพปกติไม่พบการรั่วซึม
	ผ้าเบรค (หน้า/หลัง) Brake Pads (Front/Rear)	สภาพดีตามอายุการใช้งาน
	จานเบรค Brake Discs (Front/Rear)	ควรเจียรจานเบรคครั้งต่อไปที่เปลี่ยนผ้าเบรค
	ดรัมเบรคล้อหลัง Brakes and Drums any No Leakage	N/A
	การทำงานของเบรคมือ Park Brake function	ระยะเวลาทำงานปกติ
	คำแนะนำอื่นๆ Other	N/A
