INSPECTION
BY ONE2CARVehicle Inspection Report
สรุปผลการตรวจสภาพรถ (Inspection Summary)one2car.com
THAILAND'S NO.1 CAR SITE

I023/0396-2

Toyota Sienta 1.5 V

Dec 18, 2023

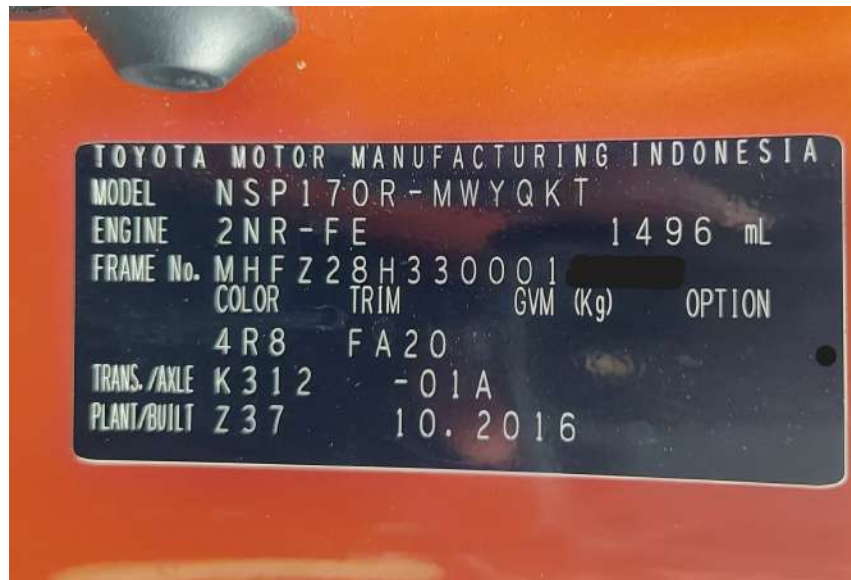
รูปแผ่นPlate ▾

TOYOTA MOTOR MANUFACTURING INDONESIA
 MODEL NSP170R-MWYQKT
 ENGINE 2NR-FE 1496 mL
 FRAME No. MHFZ28H330001 [REDACTED]
 COLOR TRIM GVM (Kg) OPTION
 4R8 FA20
 TRANS./AXLE K312 -01A
 PLANT/BUILT Z37 10.2016
